**Rilievo – censimento e valutazione della stabilità visiva con metodologia V.T.A. del patrimonio arboreo esistente all'interno dell'area del PA San Leonardo in Via Enrico Falck n. 28 a Milano**

Allegato 1C – Schede di rilievo – censimento e valutazione di stabilità visiva V.T.A. alberi ambito 3

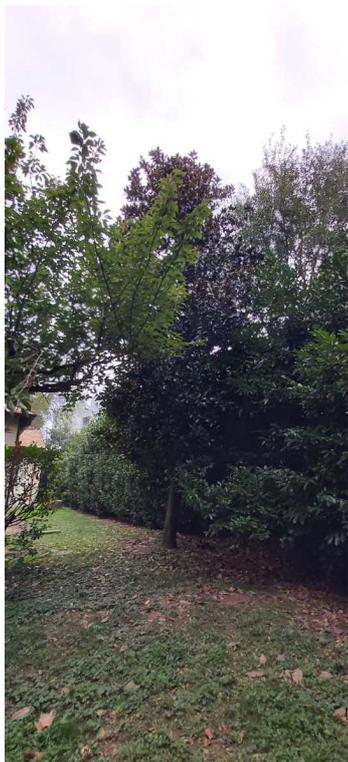
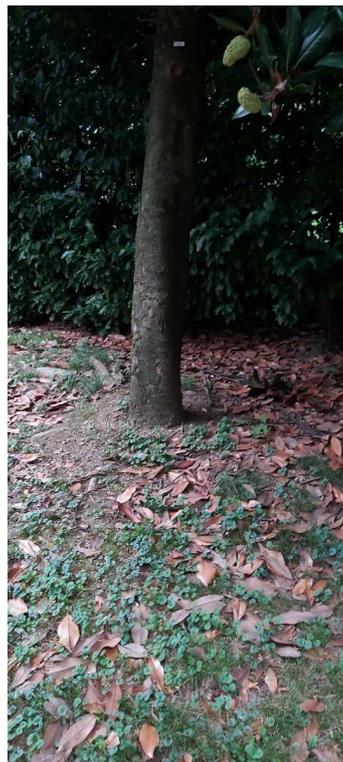
**Data rilievo:** 01-10-2020 **Ambito:** Ambito 3 Milano  
**Tassonomia:** Magnolia grandiflora **Altezza (mt):** 12 **Diametro (cm):** 25  
**Circonferenza (cm):** 78 **Diametro chioma (mt):** 5  
**Sito di radicazione:** Terreno inerbito **Disposizione:** Gruppo misto **Fase fisiologica:** Adulto

APPARATO RADICALE	COLLETO	FUSTO	CHIOMA
Affioranti		Ferite potat. non cicatriz.	Ferite lungo le branche
Affioranti decorticate		Inclinato	Interferenza con altra pianta
Non visibili		Sinuoso	Secco fisiologico
<b>Giudizio pianta:</b>	Discreto		
<b>Note:</b>

Potatura di rimonda , Potatura periodica di mantenimento , Ricontrollo entro tre anni

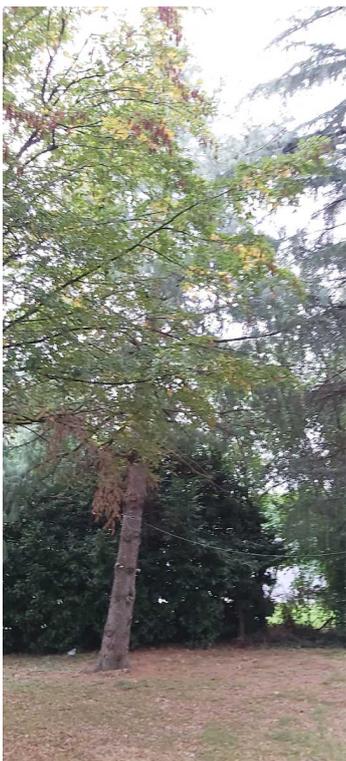
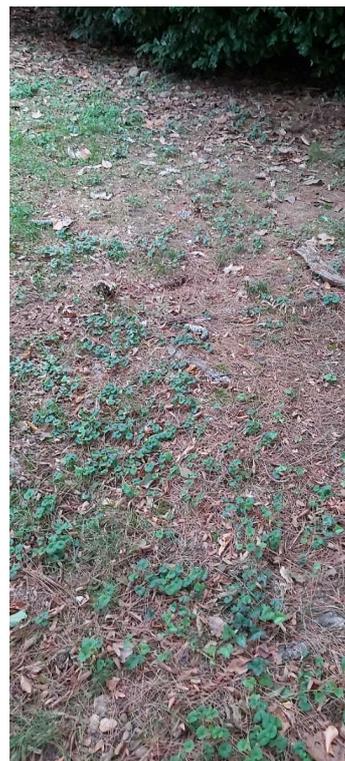
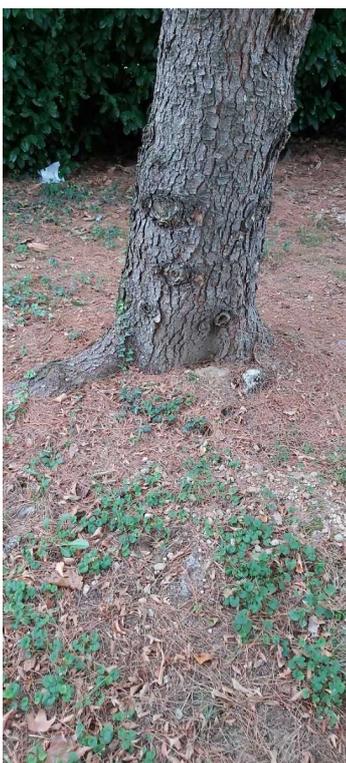
Data rilievo: 01-10-2020      Ambito: Ambito 3 Milano  
 Tassonomia: Pinus strobus      Altezza (mt): 18      Diametro (cm): 45  
 Circonferenza (cm): 141      Diametro chioma (mt): 7  
 Sito di radicazione: Terreno inerbito      Disposizione: Gruppo misto      Fase fisiologica: Adulto

APPARATO RADICALE	COLLETO	FUSTO	CHIOMA
Affioranti	Depressioni e concavità	Essudati di resina	Ferite lungo le branche
Affioranti decorticate	Sezione anomala	Ferita/e aperta	Interferenza con altra pianta
Non visibili		Ferite potat. non cicatriz.	Monconi secchi
Possibili danni		Inclinato	Secco fisiologico
		Sinuoso	
<b>Giudizio pianta:</b>	Sufficiente		
<b>Note:</b>

Approfondimento strumentale con Prova di Trazione, Approfondimento strumentale con Tomografia

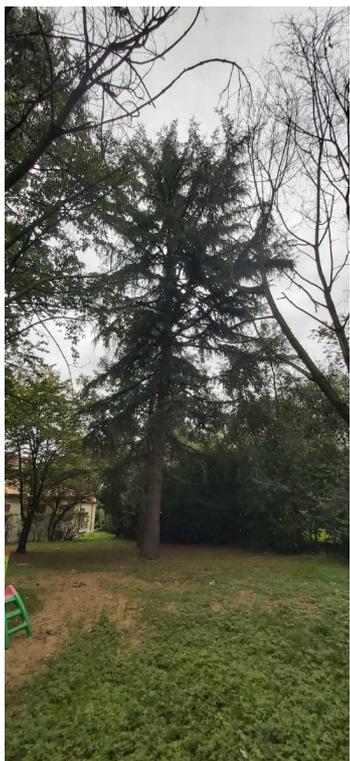
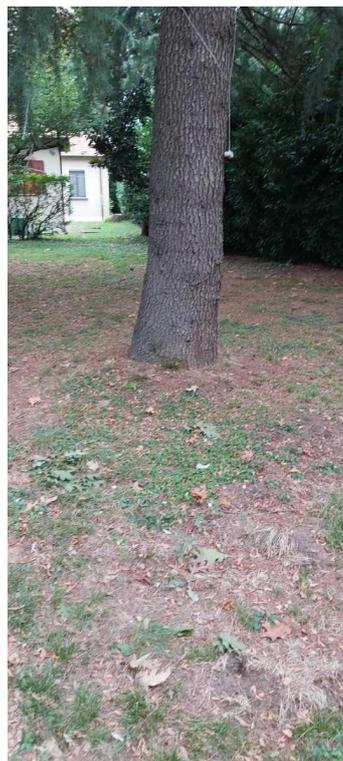
**Data rilievo:** 01-10-2020 **Ambito:** Ambito 3 Milano  
**Tassonomia:** Cedrus deodara **Altezza (mt):** 20 **Diametro (cm):** 55  
**Circonferenza (cm):** 173 **Diametro chioma (mt):** 8  
**Sito di radicazione:** Terreno inerbito **Disposizione:** Gruppo misto **Fase fisiologica:** Adulto

APPARATO RADICALE	COLLETO	FUSTO	CHIOMA
Non visibili		Inclinato	Interferenza con altra pianta
Possibili danni		Sinuoso	Ramificazioni secche
			Secco fisiologico
<b>Giudizio pianta:</b>	Discreto		
<b>Note:</b>

Approfondimento strumentale con Prova di Trazione

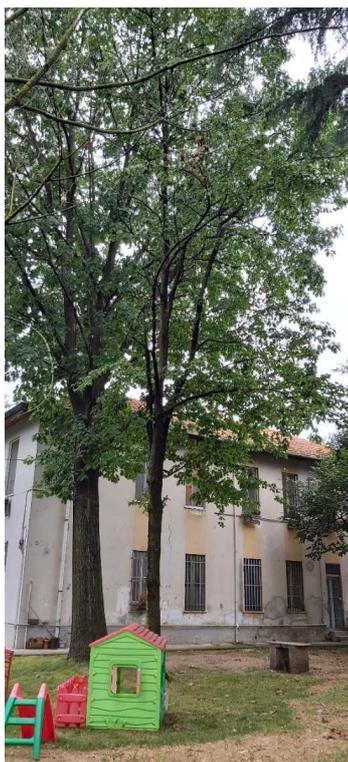
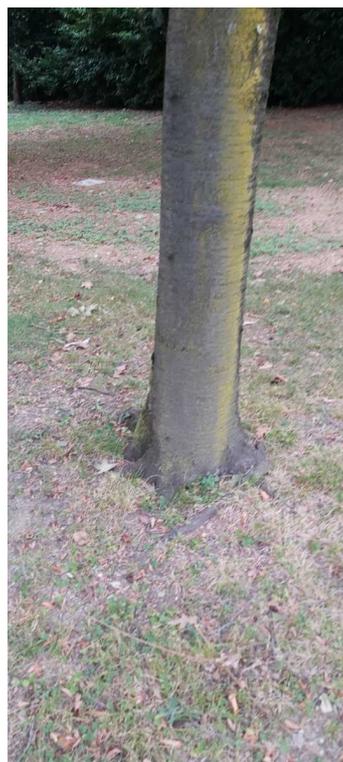
**Data rilievo:** 01-10-2020 **Ambito:** Ambito 3 Milano  
**Tassonomia:** Prunus avium **Altezza (mt):** 14 **Diametro (cm):** 25  
**Circonferenza (cm):** 78 **Diametro chioma (mt):** 5  
**Sito di radicazione:** Terreno inerbito **Disposizione:** Gruppo misto **Fase fisiologica:** Adulto

APPARATO RADICALE	COLLETO	FUSTO	CHIOMA
Affioranti decorticate	Sezione anomala	Inclinato	Asimmetrica
Interferenza con altra pianta			Ferite lungo le branche
Non visibili			Interferenza con altra pianta
Possibili danni			Ramificazioni secche
Strozzanti			Sbilanciata
			Secco fisiologico
<b>Giudizio pianta:</b>	Sufficiente		
<b>Note:</b>

CLASSE DI PROPENSIONE AL CEDIMENTO	RICONTROLLO
<input type="checkbox"/> A - trascurabile	<input type="checkbox"/> 36 mesi
<input type="checkbox"/> B - bassa	<input checked="" type="checkbox"/> X 24 mesi
<input checked="" type="checkbox"/> C - moderata	<input type="checkbox"/> 18 mesi
<input type="checkbox"/> C-D - elevata	<input type="checkbox"/> 12 mesi
<input type="checkbox"/> D - estrema	<input type="checkbox"/> 6 mesi

Potatura di rimonda , Potatura periodica di mantenimento , Ricontrollo entro due anni

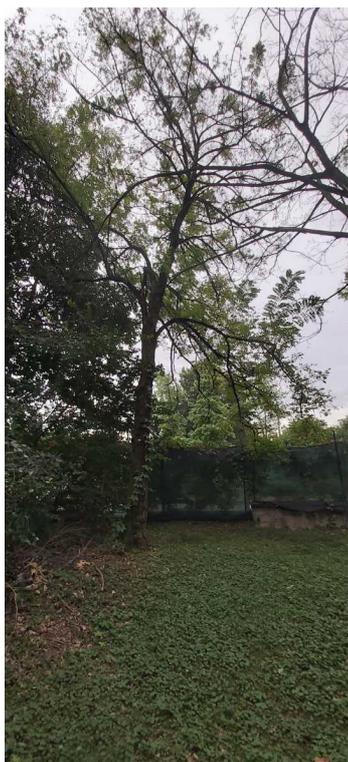
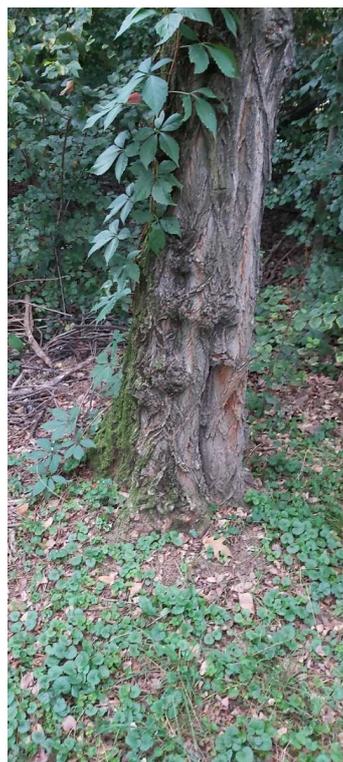
**Data rilievo:** 01-10-2020 **Ambito:** Ambito 3 Milano  
**Tassonomia:** Robinia pseudoacacia **Altezza (mt):** 11 **Diametro (cm):** 35  
**Circonferenza (cm):** 110 **Diametro chioma (mt):** 6  
**Sito di radicazione:** Terreno inerbito **Disposizione:** Gruppo misto **Fase fisiologica:** Adulto

APPARATO RADICALE	COLLETTO	FUSTO	CHIOMA
Non visibili		Inclinato	Ferite lungo le branche
			Interferenza con altra pianta
			Ramificazioni secche
			Sbilanciata
			Secco fisiologico
<b>Giudizio pianta:</b>	Sufficiente		
<b>Note:</b>

Approfondimento V.T.A. visiva e strumentale piano di campagna

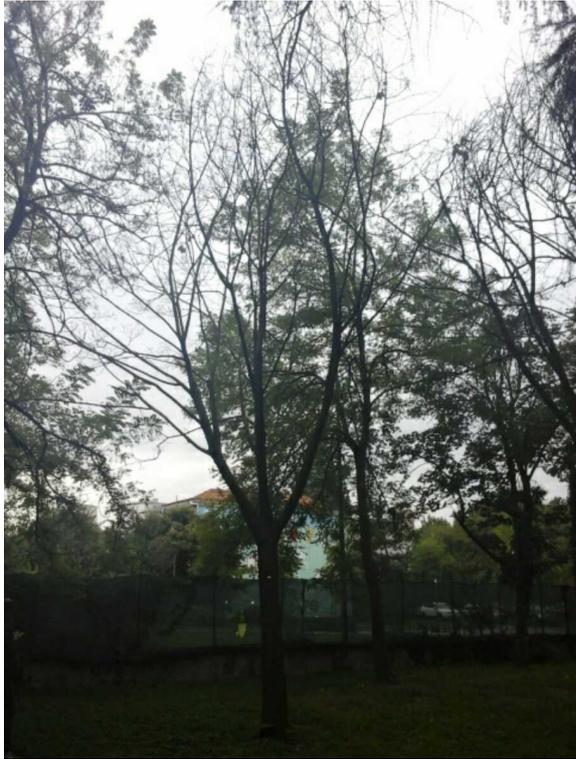
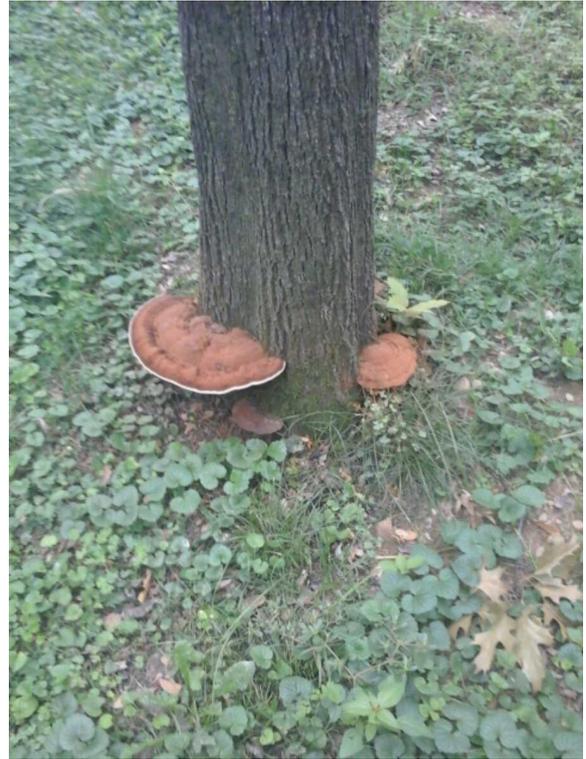
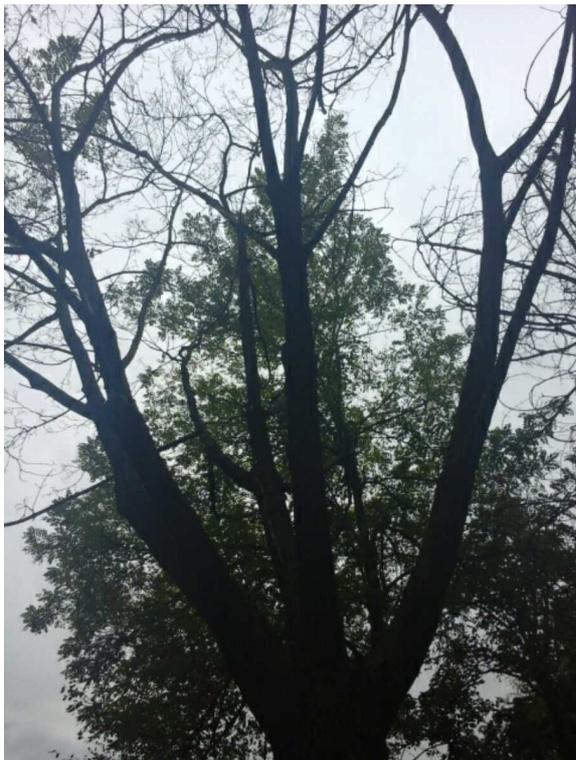
Data rilievo: 01-10-2020      Ambito: Ambito 3 Milano  
 Tassonomia: Acer sp.      Altezza (mt): 10      Diametro (cm): 30  
 Circonferenza (cm): 94      Diametro chioma (mt): 5  
 Sito di radicazione: Terreno inerbito      Disposizione: Gruppo misto      Fase fisiologica: Morto in piedi

APPARATO RADICALE	COLLETO	FUSTO	CHIOMA
Non visibili	Carpofori	Carpofori	Interferenza con altra pianta
Possibili danni		Ferita/e aperta	
<b>Giudizio pianta:</b>	Pessimo - Pianta morta		
<b>Note:</b>

CLASSE DI PROPENSIONE AL CEDIMENTO	RICONTROLLO
<input checked="" type="checkbox"/> A - trascurabile	<input type="checkbox"/> 36 mesi
<input type="checkbox"/> B - bassa	<input type="checkbox"/> 24 mesi
<input type="checkbox"/> C - moderata	<input type="checkbox"/> 18 mesi
<input type="checkbox"/> C-D - elevata	<input type="checkbox"/> 12 mesi
<input checked="" type="checkbox"/> D - estrema	<input type="checkbox"/> 6 mesi

**Interventi consigliati:**  
Abbattimento

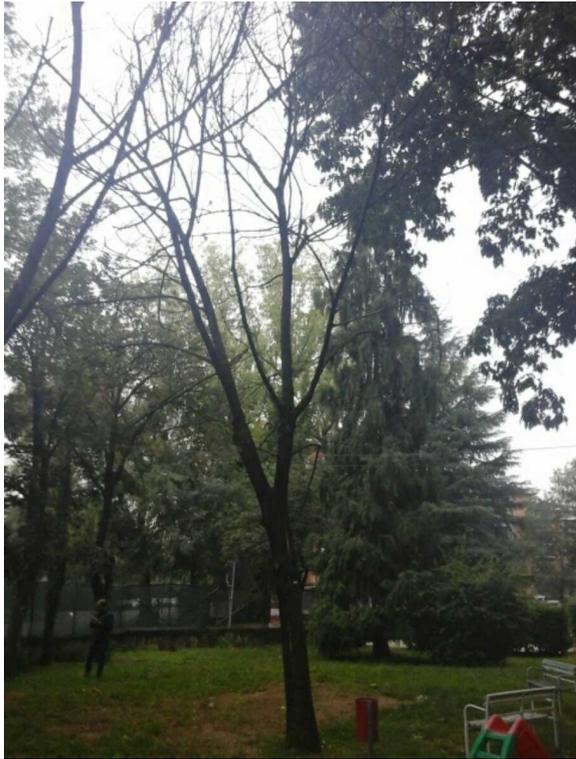
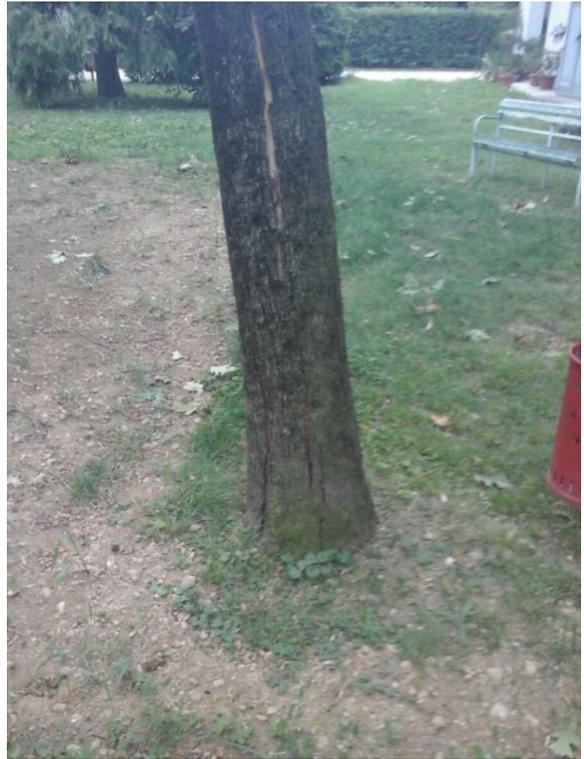
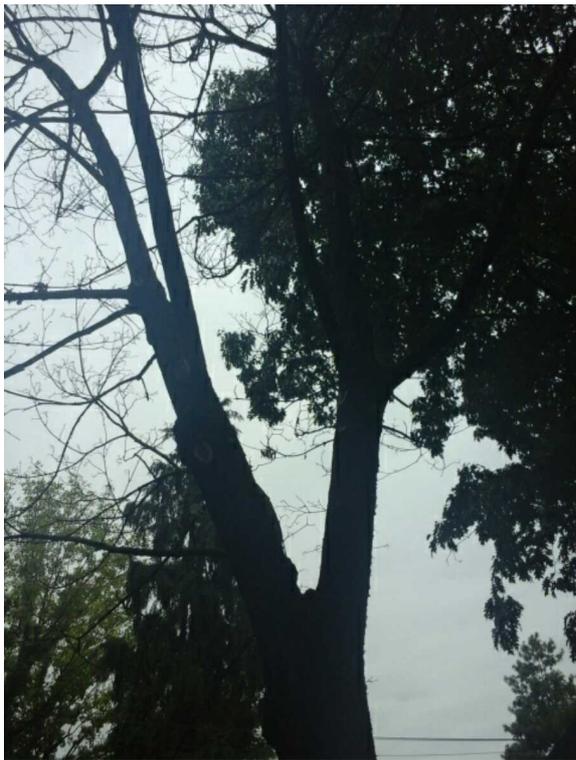
Data rilievo: 01-10-2020      Ambito: Ambito 3 Milano  
 Tassonomia: Acer sp.      Altezza (mt): 10      Diametro (cm): 30  
 Circonferenza (cm): 94      Diametro chioma (mt): 5  
 Sito di radicazione: Terreno inerbito      Disposizione: Gruppo misto      Fase fisiologica: Morto in piedi

APPARATO RADICALE	COLLETO	FUSTO	CHIOMA
Non visibili		Ferita/e aperta	Interferenza con altra pianta
Possibili danni		Inclinato	
<b>Giudizio pianta:</b>	Pessimo - Pianta morta		
<b>Note:</b>

**Interventi consigliati:**  
 Abbattimento

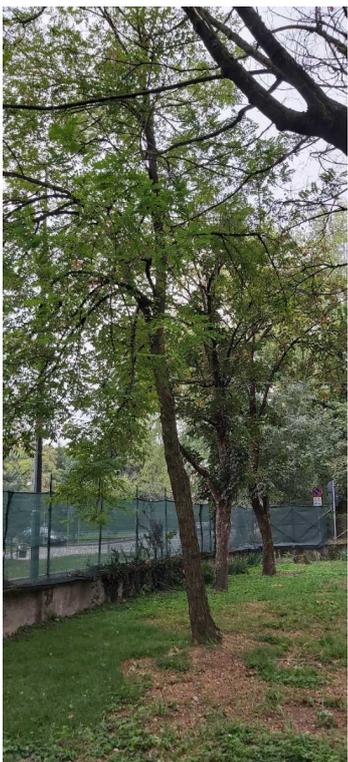
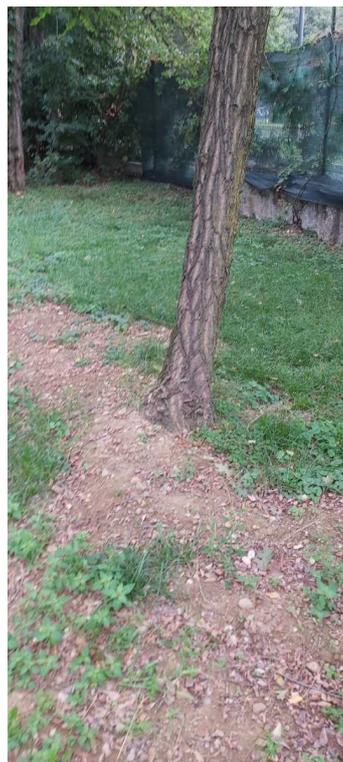
**Data rilievo:** 01-10-2020 **Ambito:** Ambito 3 Milano  
**Tassonomia:** Robinia pseudoacacia **Altezza (mt):** 11 **Diametro (cm):** 25  
**Circonferenza (cm):** 78 **Diametro chioma (mt):** 5  
**Sito di radicazione:** Terreno inerbito **Disposizione:** Gruppo misto **Fase fisiologica:** Adulto

APPARATO RADICALE	COLLETO	FUSTO	CHIOMA
Affioranti decorticate	Allargato	Inclinato	Ferite lungo le branche
Non visibili			Interferenza con altra pianta
Possibili danni			Ramificazioni secche
			Sbilanciata
			Secco fisiologico
<b>Giudizio pianta:</b>	Sufficiente		
<b>Note:</b>

CLASSE DI PROPENSIONE AL CEDIMENTO	RICONTROLLO
<input type="checkbox"/> A - trascurabile	<input type="checkbox"/> 36 mesi
<input type="checkbox"/> B - bassa	<input type="checkbox"/> 24 mesi
<input type="checkbox"/> C - moderata	<input type="checkbox"/> 18 mesi
<input checked="" type="checkbox"/> C-D - elevata	<input type="checkbox"/> 12 mesi
<input type="checkbox"/> D - estrema	<input type="checkbox"/> 6 mesi

Approfondimento strumentale con Prova di Trazione

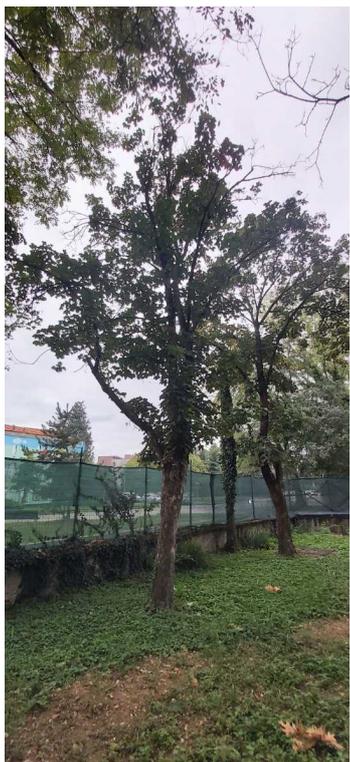
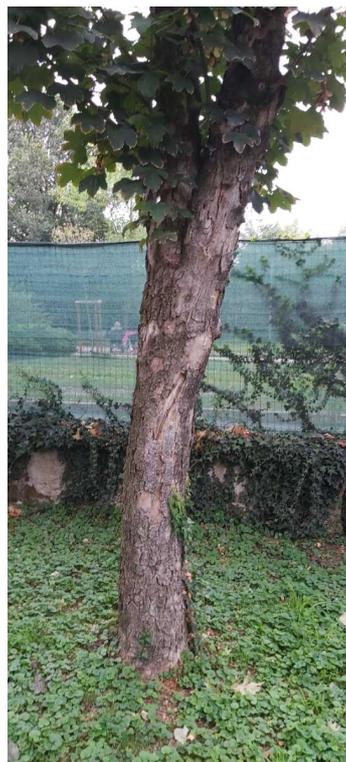
**Data rilievo:** 01-10-2020 **Ambito:** Ambito 3 Milano  
**Tassonomia:** Acer pseudoplatanus **Altezza (mt):** 11 **Diametro (cm):** 25  
**Circonferenza (cm):** 78 **Diametro chioma (mt):** 5  
**Sito di radicazione:** Terreno inerbito **Disposizione:** Gruppo misto **Fase fisiologica:** Adulto

APPARATO RADICALE	COLLETO	FUSTO	CHIOMA
Non visibili		Distacchi corticali	Asimmetrica
Possibili danni		Ferita/e aperta	Ferite lungo le branche
		Infestato da rampicanti	Interferenza con altra pianta
		Sinuoso	Ramificazioni secche
			Secco fisiologico
<b>Giudizio pianta:</b>	Sufficiente		
<b>Note:</b>

CLASSE DI PROPENSIONE AL CEDIMENTO	RICONTROLLO
<input type="checkbox"/> A - trascurabile	<input type="checkbox"/> 36 mesi
<input type="checkbox"/> B - bassa	<input type="checkbox"/> 24 mesi
<input type="checkbox"/> C - moderata	<input type="checkbox"/> 18 mesi
<input checked="" type="checkbox"/> C-D - elevata	<input type="checkbox"/> 12 mesi
<input type="checkbox"/> D - estrema	<input type="checkbox"/> 6 mesi

Approfondimento strumentale con Prova di Trazione

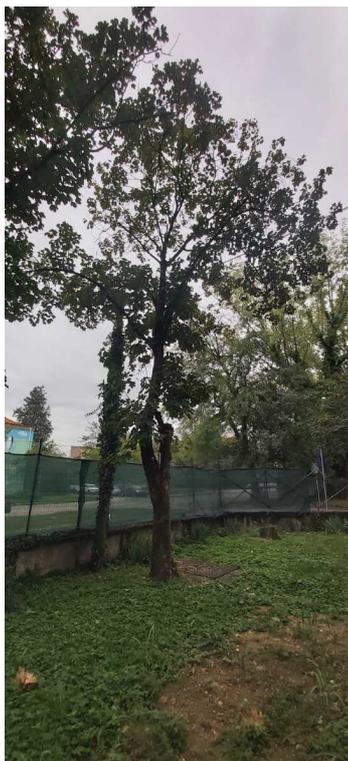
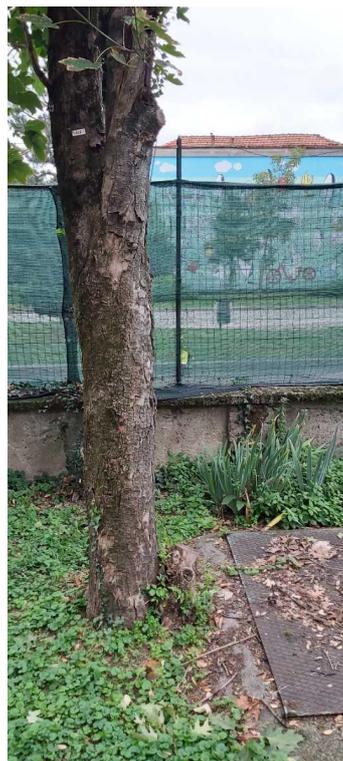
**Data rilievo:** 01-10-2020 **Ambito:** Ambito 3 Milano  
**Tassonomia:** Acer pseudoplatanus **Altezza (mf):** 11 **Diametro (cm):** 25  
**Circonferenza (cm):** 78 **Diametro chioma (mf):** 5  
**Sito di radicazione:** Terreno inerbito **Disposizione:** Gruppo misto **Fase fisiologica:** Adulto

APPARATO RADICALE	COLLETO	FUSTO	CHIOMA
Interferenza con manufatto		Distacchi corticali	Asimmetrica
Non visibili		Ferita/e aperta	Branca compromessa
Possibili danni		Infestato da rampicanti	Ferite lungo le branche
		Sinuoso	Interferenza con altra pianta
			Ramificazioni secche
			Secco fisiologico
<b>Giudizio pianta:</b>	Mediocre		
<b>Note:</b>

CLASSE DI PROPENSIONE AL CEDIMENTO	RICONTROLLO
<input checked="" type="checkbox"/> A - trascurabile	<input type="checkbox"/> 36 mesi
<input type="checkbox"/> B - bassa	<input type="checkbox"/> 24 mesi
<input type="checkbox"/> C - moderata	<input type="checkbox"/> 18 mesi
<input type="checkbox"/> C-D - elevata	<input type="checkbox"/> 12 mesi
<input checked="" type="checkbox"/> D - estrema	<input type="checkbox"/> 6 mesi

**Interventi consigliati:**  
Abbattimento
