Approfondimenti strumentali con metodologia V.T.A. su alcuni alberi esistenti all'interno dell'area del PA San Leonardo in Via Enrico Falck n. 28 a Milano

Allegato 1 – Schede valutazione di stabilità visiva V.T.A. aggiornate per piante non oggetto dell'incarico

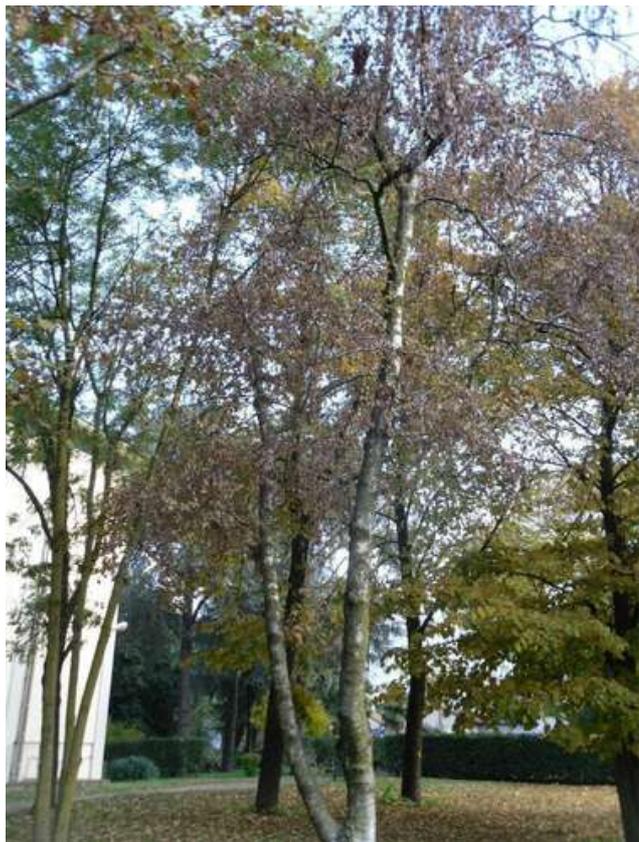
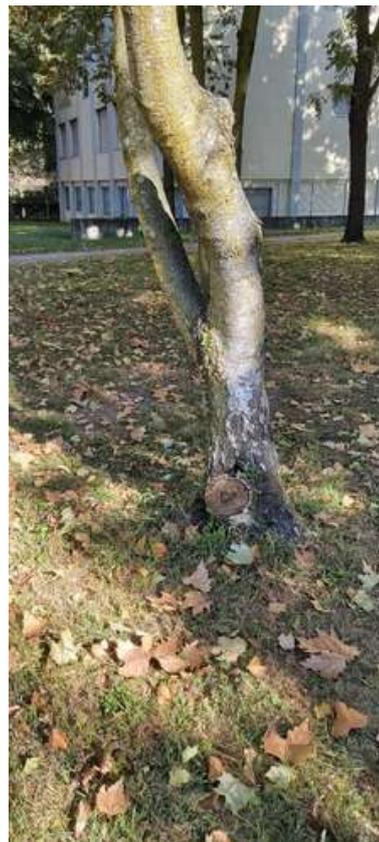
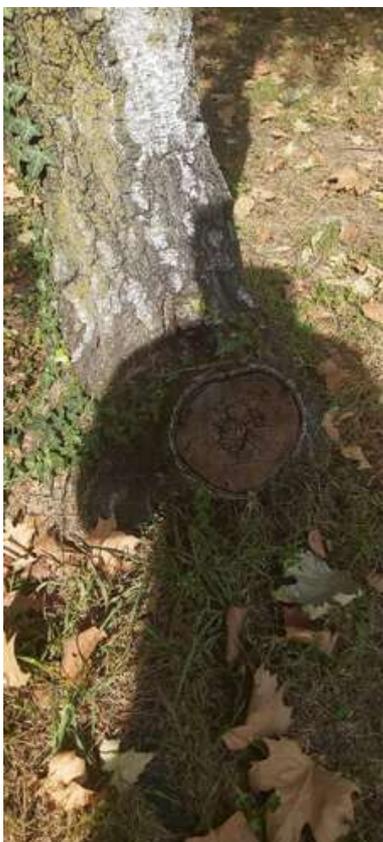
Data rilievo: 09/11/2021	Ambito: Ambito 1 Milano	
Tassonomia: Betula humilis	Altezza (mt): 15	Diametro (cm): 25
Circonferenza (cm): 78	Diametro chioma (mt): 5	
Sito di radicazione: Terreno inerbito	Disposizione: Gruppo misto	Fase fisiologica: Adulto

APPARATO RADICALE	COLLETO	FUSTO	CHIOMA
Non visibili	Ferita	Ferite potat. non cicatriz.	Ferite lungo le branche
	Carie	Inclinato	Ramificazioni secche
	Cavità	Policormico	Secco fisiologico
	Sezione anomala	Sinuoso	Interferenza con altra pianta
Giudizio pianta:	Pessimo - Pianta morta		
Note:

Abbattimento

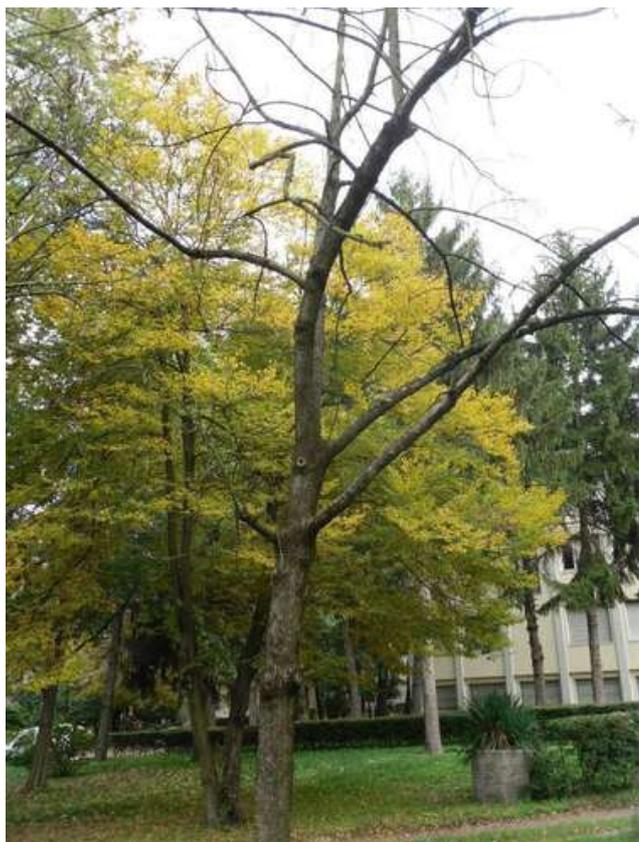
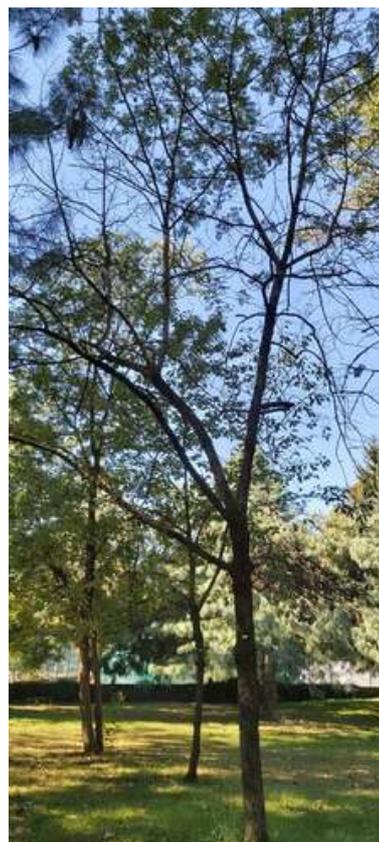
Data rilievo: 09/11/2021	Ambito: Ambito 1 Milano	
Tassonomia: Fraxinus excelsior	Altezza (mf): 11	Diametro (cm): 20
Circonferenza (cm): 63	Diametro chioma (mf): 6	
Sito di radicazione: Terreno inerbito	Disposizione: Gruppo misto	Fase fisiologica: Adulto

APPARATO RADICALE	COLLETO	FUSTO	CHIOMA
Non visibili		Ferite potat. non cicatriz.	Branche secche
			Ferite lungo le branche
			Secco fisiologico
			Secco patologico
			Solo vegetazione apicale
			Interferenza con altra pianta
Giudizio pianta:	Pessimo - Pianta morta		
Note:

CLASSE DI PROPENSIONE AL CEDIMENTO	RICONTROLLO
<input checked="" type="checkbox"/> A - trascurabile	<input type="checkbox"/> 36 mesi
<input type="checkbox"/> B - bassa	<input type="checkbox"/> 24 mesi
<input type="checkbox"/> C - moderata	<input type="checkbox"/> 18 mesi
<input type="checkbox"/> C-D - elevata	<input type="checkbox"/> 12 mesi
<input checked="" type="checkbox"/> D - estrema	<input type="checkbox"/> 6 mesi

Abbattimento

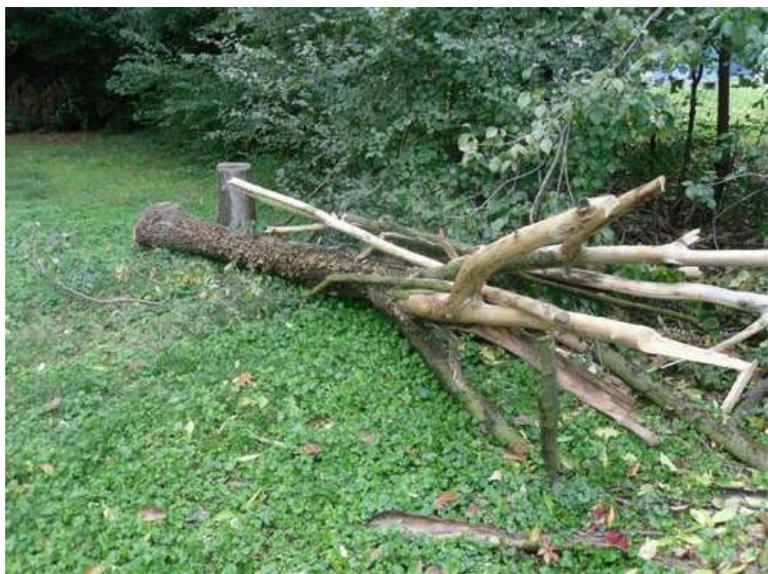
Data rilievo: 09/11/2021	Ambito: Ambito 3 Milano	
Tassonomia: Acer sp.	Altezza (mt): 10	Diametro (cm): 30
Circonferenza (cm): 94	Diametro chioma (mt): 5	
Sito di radicazione: Terreno inerbito	Disposizione: Gruppo misto	Fase fisiologica: Morto in piedi

APPARATO RADICALE	COLLETO	FUSTO	CHIOMA
Non visibili	Carpofori	Ferita/e aperta	Interferenza con altra pianta
Possibili danni		Carpofori	
Giudizio pianta:	Pessimo - Pianta morta		
Note:	Pianta schiantata in terra

Interventi consigliati:
Abbattimento

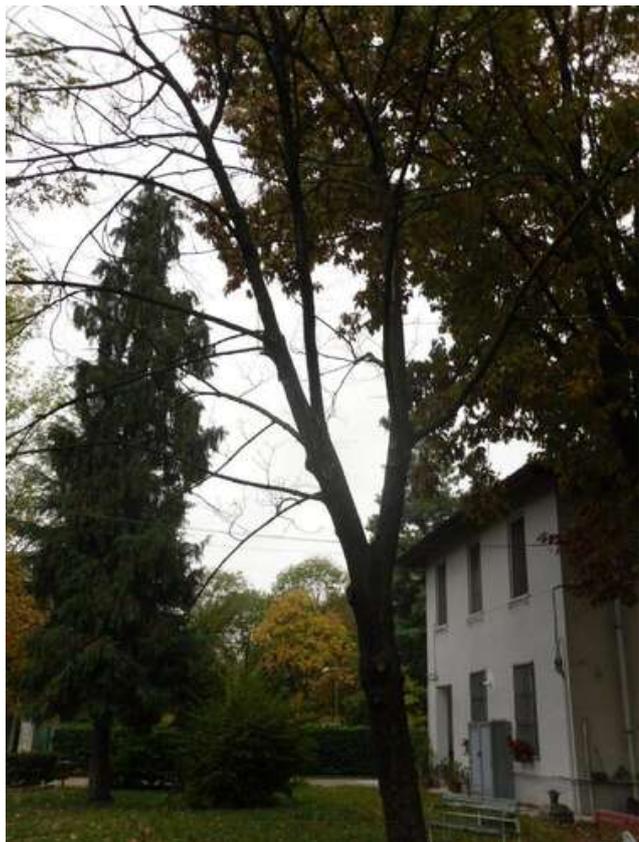
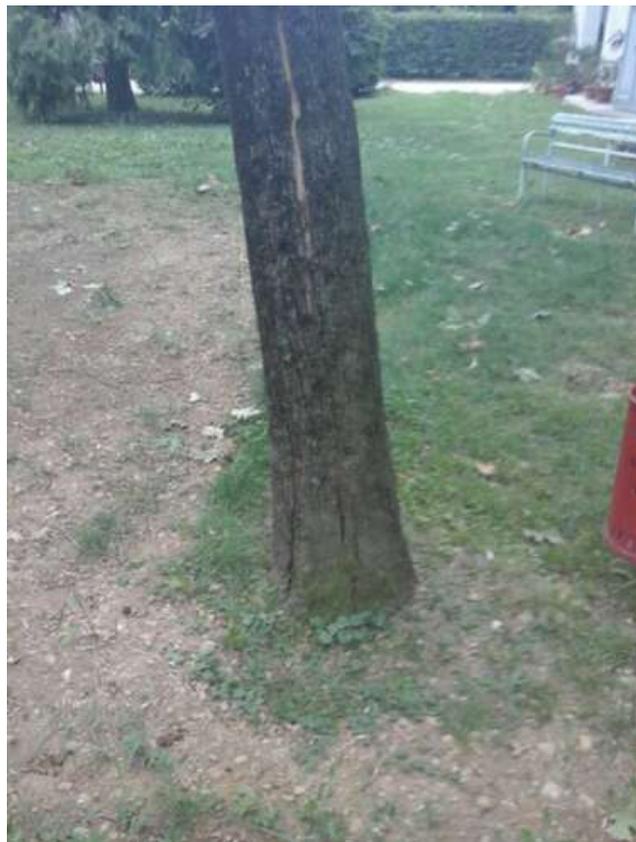
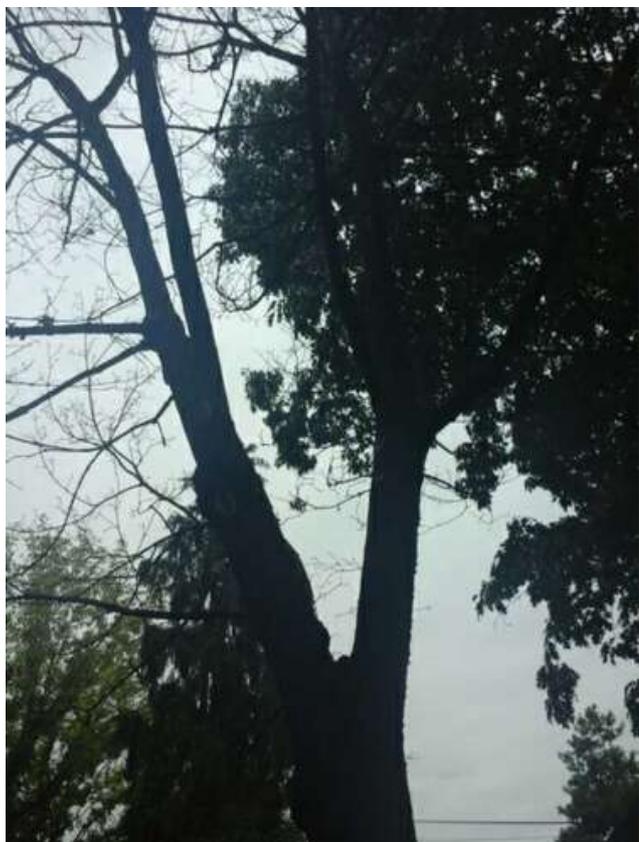
Data rilievo: 09/11/2021	Ambito: Ambito 3 Milano	
Tassonomia: Acer sp.	Altezza (mf): 10	Diametro (cm): 30
Circonferenza (cm): 94	Diametro chioma (mf): 5	
Sito di radicazione: Terreno inerbito	Disposizione: Gruppo misto	Fase fisiologica: Morto in piedi

APPARATO RADICALE	COLLETO	FUSTO	CHIOMA
Non visibili		Ferita/e aperta	Interferenza con altra pianta
Possibili danni		Inclinato	
Giudizio pianta:	Pessimo - Pianta morta		
Note:

Abbattimento
