Approfondimenti strumentali con metodologia V.T.A. su alcuni alberi esistenti all'interno dell'area del PA San Leonardo in Via Enrico Falck n. 28 a Milano

Allegato 3A – Schede valutazione di stabilità visiva e strumentale V.T.A. alberi ambito 1

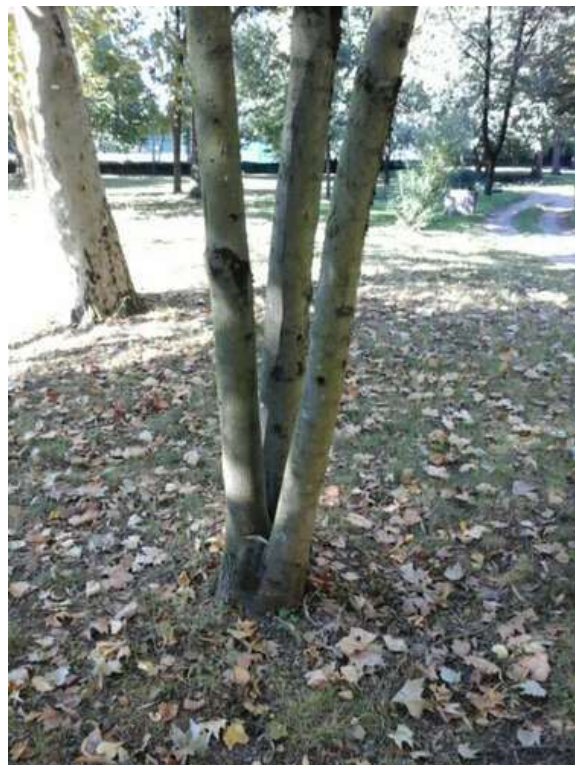
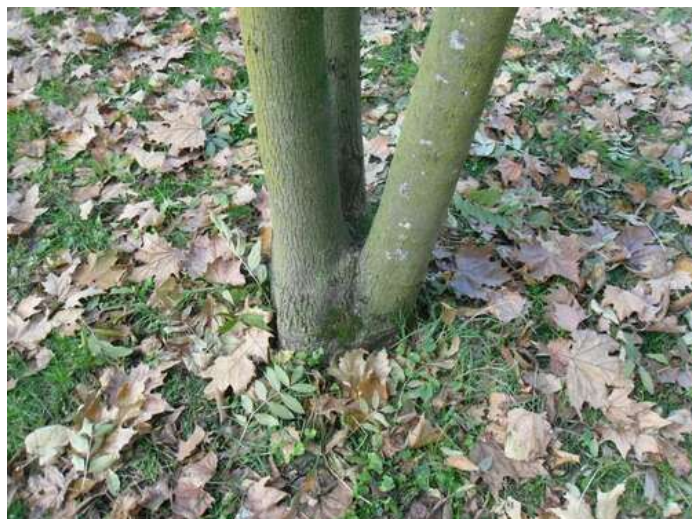
APPARATO RADICALE	COLLETO	FUSTO	CHIOMA
Non visibili	Allargato	Ferite potat. non cicatriz.	Ferite lungo le branche
		Fusti codominanti	Secco fisiologico
		Corteccia inclusa	Interferenza con altra pianta
		Policormico	
Giudizio pianta:	Mediocre		
Note:

VALORI STRUMENTALI	
<input type="checkbox"/> Normale	<input checked="" type="checkbox"/> Sufficiente
<input type="checkbox"/> Al limite	<input type="checkbox"/> Insufficiente

CLASSE DI PROPENSIONE AL CEDIMENTO	RICONTROLLO
<input type="checkbox"/> A - trascurabile	<input type="checkbox"/> 36 mesi
<input type="checkbox"/> B - bassa	<input type="checkbox"/> 24 mesi
<input checked="" type="checkbox"/> C - moderata	<input type="checkbox"/> 18 mesi
<input type="checkbox"/> C-D - elevata	<input checked="" type="checkbox"/> 12 mesi
<input type="checkbox"/> D - estrema	<input type="checkbox"/> 6 mesi

Ricontrollo entro un anno

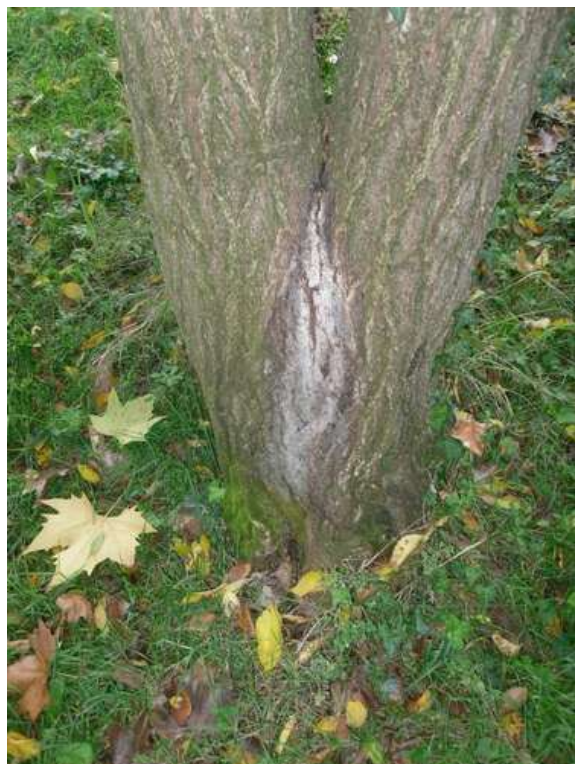
APPARATO RADICALE	COLLETO	FUSTO	CHIOMA
Affioranti decorticate	Sezione anomala	Ferite potat. non cicatriz.	Branche corteccia inclusa
Non visibili		Inclinato	Sbilanciata
			Secco fisiologico
			Branche codominanti
			Interferenza con altra pianta
Giudizio pianta:	Mediocre		
Note:

Interventi consigliati:
 Ricontrollo entro un anno

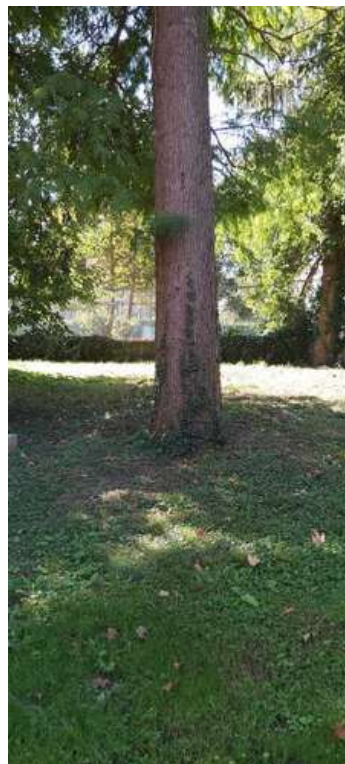
APPARATO RADICALE	COLLETO	FUSTO	CHIOMA
Non visibili		Ferite potat. non cicatriz.	Ferite lungo le branche
		Infestato da rampicanti	Secco fisiologico
			Interferenza con altra pianta
Giudizio pianta:	Discreto		
Note:

VALORI STRUMENTALI	
<input type="checkbox"/> Normale	<input checked="" type="checkbox"/> Sufficiente
<input type="checkbox"/> Al limite	<input type="checkbox"/> Insufficiente

Ricontrollo entro un anno, Approfondimento strumentale con Tomografia

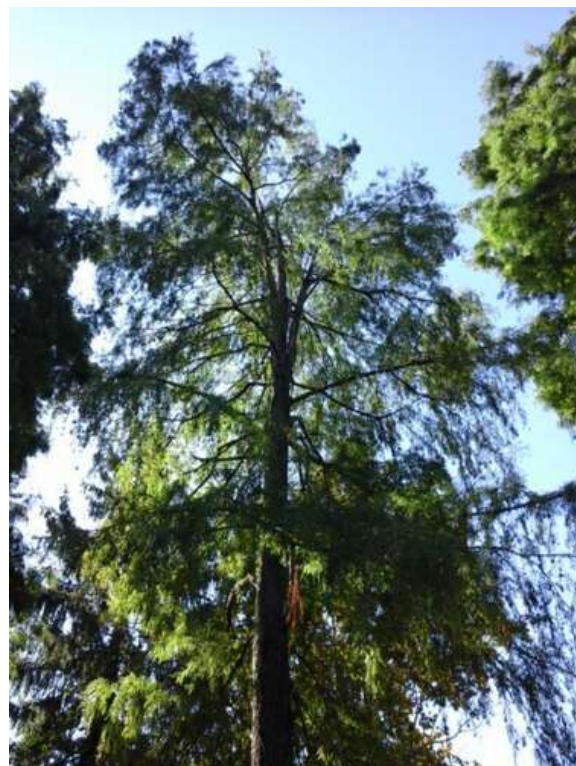
APPARATO RADICALE	COLLETO	FUSTO	CHIOMA
Non visibili		Ferite potat. non cicatriz.	Ferite lungo le branche
		Infestato da rampicanti	Secco fisiologico
			Branche codominanti
			Interferenza con altra pianta
Giudizio pianta:	Sufficiente		
Note:

VALORI STRUMENTALI	
<input type="checkbox"/> Normale	<input checked="" type="checkbox"/> Sufficiente
<input type="checkbox"/> Al limite	<input type="checkbox"/> Insufficiente

CLASSE DI PROPENSIONE AL CEDIMENTO	RICONTROLLO
<input type="checkbox"/> A - trascurabile	<input type="checkbox"/> 36 mesi
<input type="checkbox"/> B - bassa	<input type="checkbox"/> 24 mesi
<input type="checkbox"/> C - moderata	<input type="checkbox"/> 18 mesi
<input checked="" type="checkbox"/> C-D - elevata	<input type="checkbox"/> 12 mesi
<input type="checkbox"/> D - estrema	<input checked="" type="checkbox"/> 6 mesi

Ricontrollo entro sei mesi, Approfondimeto strumentale con Tomografia

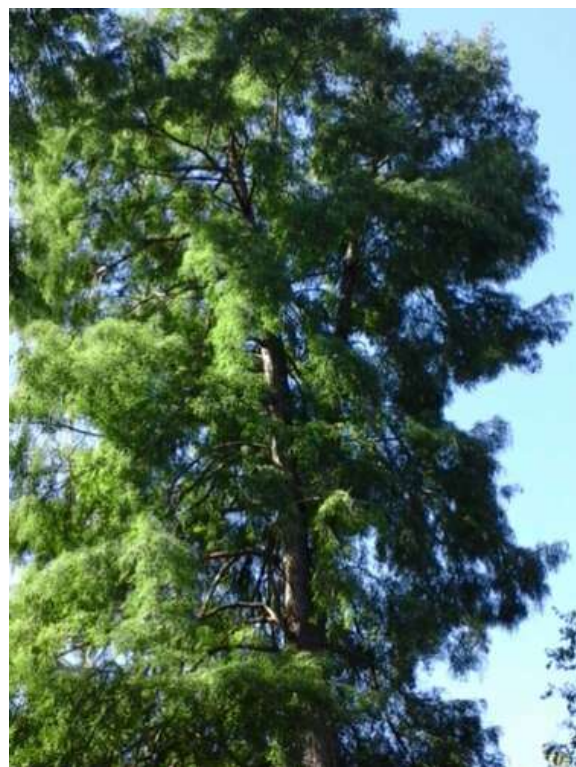
APPARATO RADICALE	COLLETO	FUSTO	CHIOMA
Non visibili		Ferite potat. non cicatriz.	Ferite lungo le branche
		Infestato da rampicanti	Secco fisiologico
			Branche codominanti
			Interferenza con altra pianta
Giudizio pianta:	Sufficiente		
Note:

VALORI STRUMENTALI	
<input type="checkbox"/> Normale	<input checked="" type="checkbox"/> Sufficiente
<input type="checkbox"/> Al limite	<input type="checkbox"/> Insufficiente

Ricontrollo entro un anno, Approfondimento strumentale con Tomografia

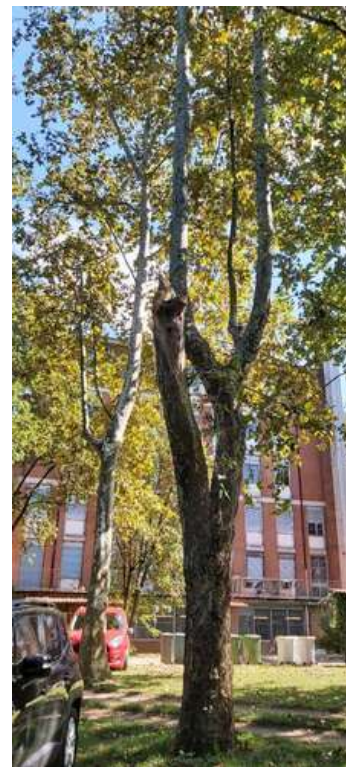
APPARATO RADICALE	COLLETO	FUSTO	CHIOMA
Non visibili		Ferita/e aperta	Asimmetrica
Terreno costipato		Filato	Branca compromessa
		Fori di picchio	Branca stroncata
			Ferita aperta da sbranc.
			Ferite lungo le branche
			Secco fisiologico
			Interferenza con altra pianta
Giudizio pianta:	Mediocre		
Note:

Ricontrollo entro sei mesi, Approfondimento V.T.A. strumentale in quota, Approfondimento V.T.A. visiva in quota

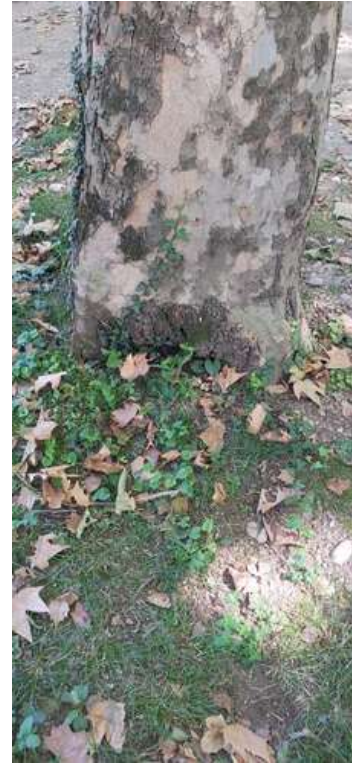
APPARATO RADICALE	COLLETO	FUSTO	CHIOMA
Non visibili	Ferita	Ferita/e aperta	Ferite lungo le branche
Terreno costipato	Carie	Ferite potat. non cicatriz.	Secco fisiologico
	Cavità	Filato	Interferenza con altra pianta
		Ricoperto da edera	
		Rigonfiamento	
		Sinuoso	
Giudizio pianta:	Mediocre		
Note:

VALORI STRUMENTALI			
<input type="checkbox"/> Normale	<input type="checkbox"/> Sufficiente		
<input checked="" type="checkbox"/> Al limite	<input type="checkbox"/> Insufficiente

CLASSE DI PROPENSIONE AL CEDIMENTO	RICONTROLLO
<input type="checkbox"/> A - trascurabile	<input type="checkbox"/> 36 mesi
<input type="checkbox"/> B - bassa	<input type="checkbox"/> 24 mesi
<input type="checkbox"/> C - moderata	<input type="checkbox"/> 18 mesi
<input checked="" type="checkbox"/> C-D - elevata	<input type="checkbox"/> 12 mesi
<input type="checkbox"/> D - estrema	<input checked="" type="checkbox"/> 6 mesi

Ricontrollo entro sei mesi, Approfondimeto strumentale con Tomografia

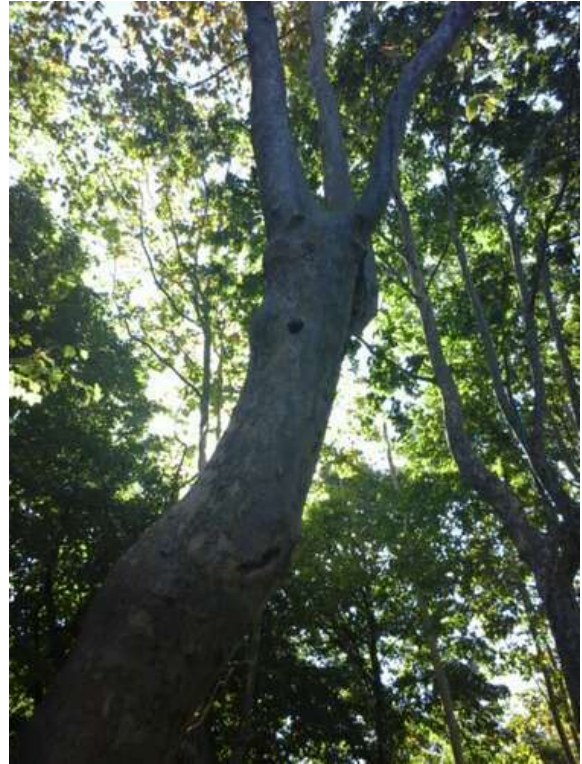
APPARATO RADICALE	COLLETO	FUSTO	CHIOMA
Non visibili		Cavità aperta	Ferite lungo le branche
Terreno costipato		Ferita/e aperta	Secco fisiologico
		Filato	Inserzione debole branche
		Fori di picchio	Interferenza con altra pianta
		Inclinato	
Giudizio pianta:	Mediocre		
Note:

Interventi consigliati:
Abbattimento

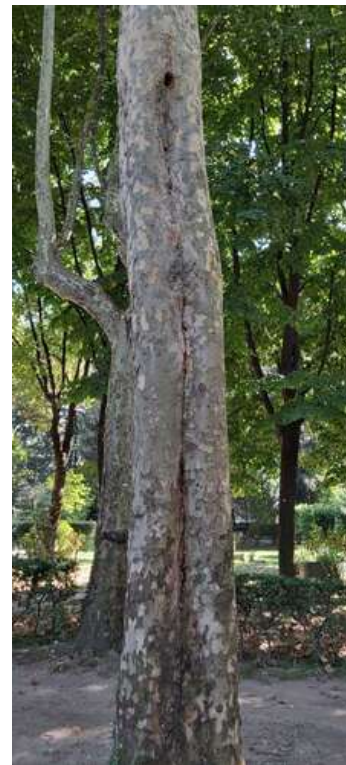
APPARATO RADICALE	COLLETO	FUSTO	CHIOMA
Non visibili	Allargato	Carie	Ferite lungo le branche
Terreno costipato		Cavità aperta	Secco fisiologico
		Ferita/e aperta	Interferenza con altra pianta
		Ferite potat. non cicatriz.	
		Filato	
		Fori di picchio	
		Ricoperto da edera	
		Sinuoso	
Giudizio pianta:	Mediocre		
Note:

VALORI STRUMENTALI	
<input type="checkbox"/> Normale	<input type="checkbox"/> Sufficiente
<input type="checkbox"/> Al limite	<input checked="" type="checkbox"/> Insufficiente

Abbattimento

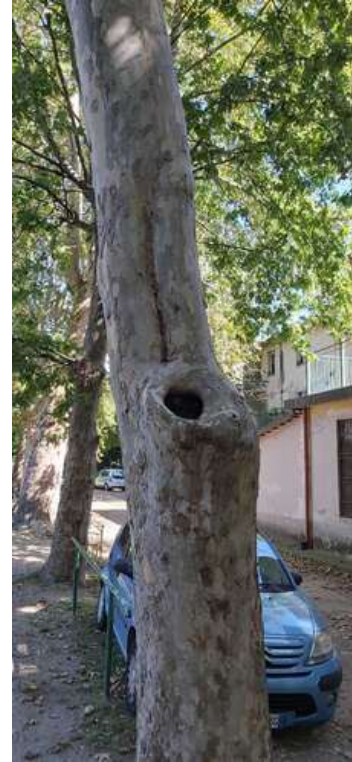
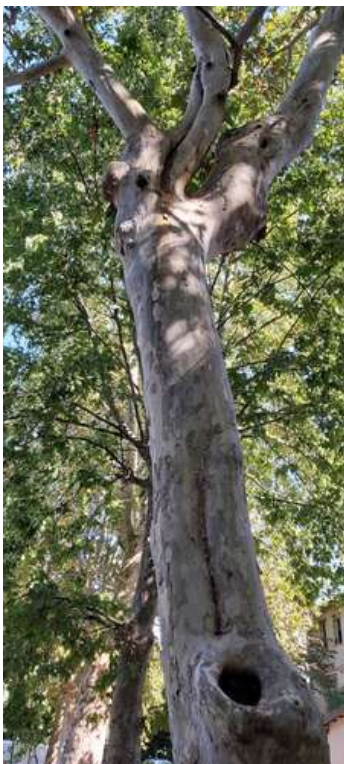
APPARATO RADICALE	COLLETO	FUSTO	CHIOMA
Non visibili		Carie	Carie
Terreno costipato		Cavità aperta	Cavità su branche
		Ferita/e aperta	Ferite lungo le branche
		Ferite potat. non cicatriz.	Secco fisiologico
		Filato	Interferenza con altra pianta
		Inclinato	Interferenza con edificio
Giudizio pianta:	Mediocre		
Note:

Ricontrollo entro un anno

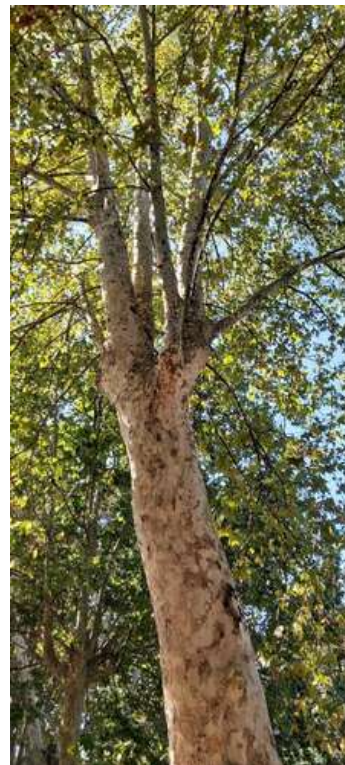
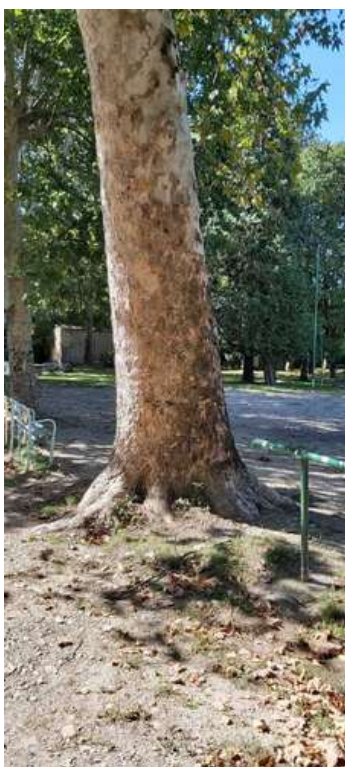
APPARATO RADICALE	COLLETO	FUSTO	CHIOMA
Affioranti decorticate	Sezione anomala	Ferita/e aperta	Ferite lungo le branche
Non visibili		Filato	Secco fisiologico
Terreno costipato		Inclinato	Interferenza con altra pianta
			Interferenza con edificio
Giudizio pianta:	Sufficiente		
Note:

VALORI STRUMENTALI	
<input type="checkbox"/> Normale	<input checked="" type="checkbox"/> Sufficiente
<input type="checkbox"/> Al limite	<input type="checkbox"/> Insufficiente

Ricontrollo entro un anno, Approfondimento strumentale con Tomografia

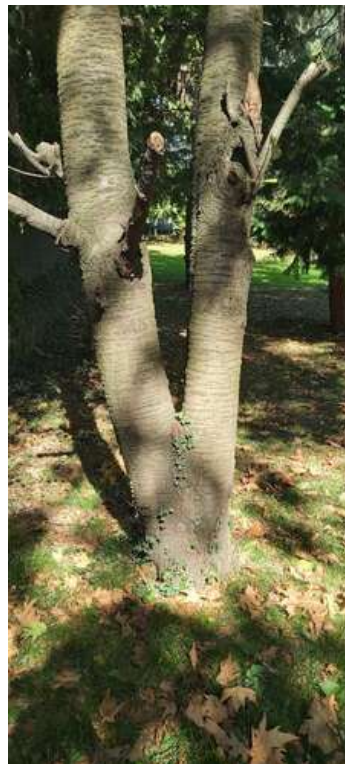
APPARATO RADICALE	COLLETO	FUSTO	CHIOMA
Non visibili		Corteccia inclusa	Branche corteccia inclusa
Interferenza con manufatto		Infestato da rampicanti	Ferite lungo le branche
			Monconi secchi
			Secco fisiologico
			Branche codominanti
			Interferenza con altra pianta
Giudizio pianta:	Sufficiente		
Note:

VALORI STRUMENTALI	
<input checked="" type="checkbox"/> Normale	<input type="checkbox"/> Sufficiente
<input type="checkbox"/> Al limite	<input type="checkbox"/> Insufficiente

Ricontrollo entro due anni

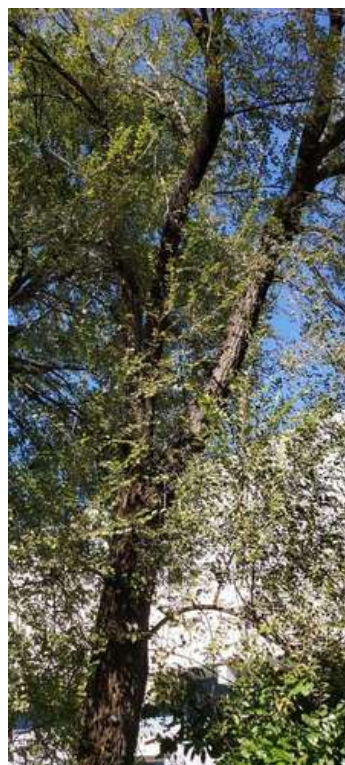
APPARATO RADICALE	COLLETO	FUSTO	CHIOMA
Affioranti		Ferite potat. non cicatriz.	Castello compromesso
Affioranti decorticate		Inclinato	Cavità al castello
Non visibili			Cavità discendente
			Ferite lungo le branche
			Ramificazioni secche
			Secco fisiologico
Giudizio pianta:	Mediocre		
Note:

Ricontrollo entro un anno, Approfondimento V.T.A. visiva e strumentale in quota

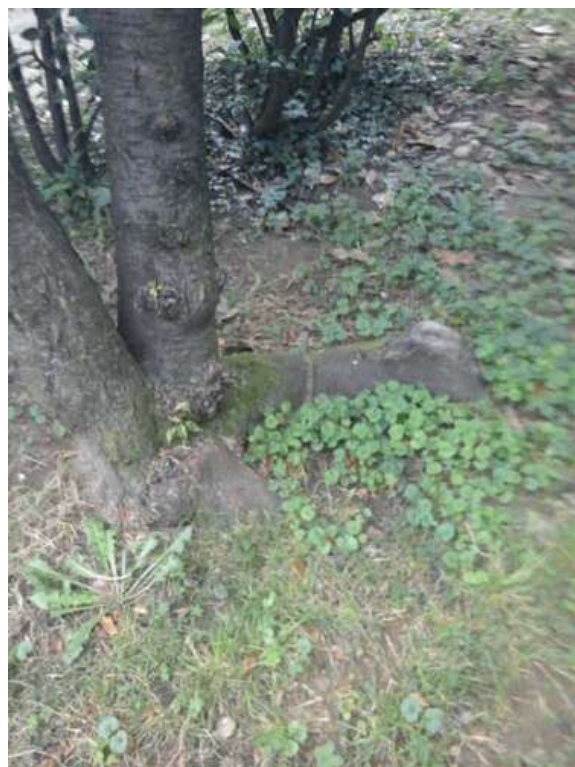
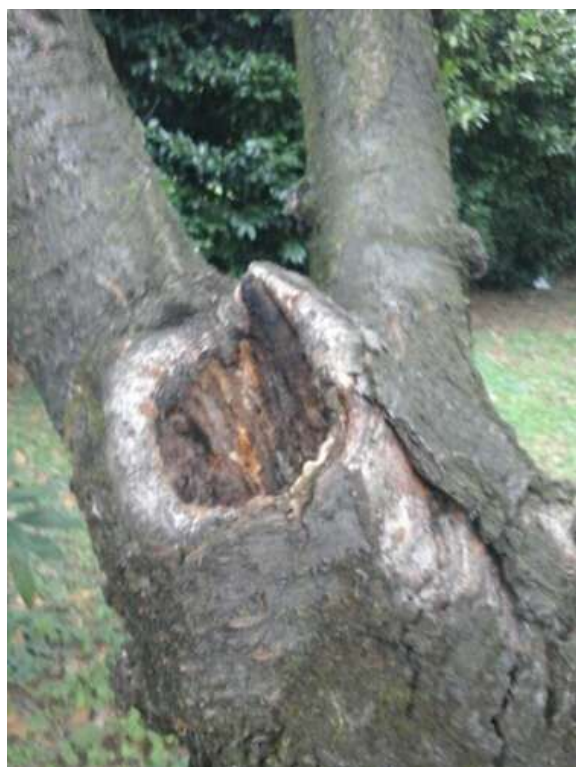
APPARATO RADICALE	COLLETO	FUSTO	CHIOMA
Affioranti decorticate	Ferita	Carie	Secco fisiologico
Non visibili		Ferita/e aperta	Interferenza con altra pianta
Interferenza con manufatto		Policormico	Interferenza con edificio
		Cavit� al castello	
Giudizio pianta:	Mediocre		
Note:

Ricontrollo entro un anno

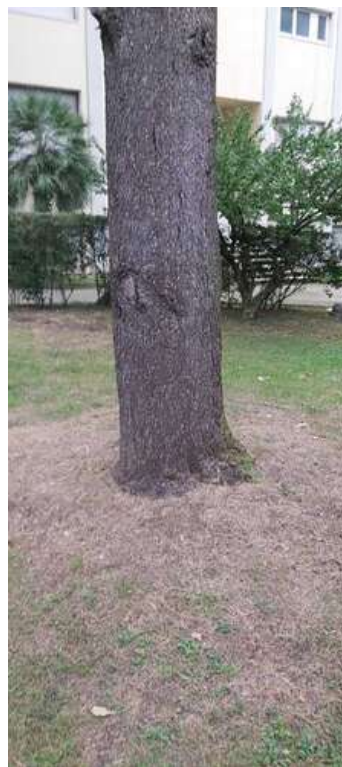
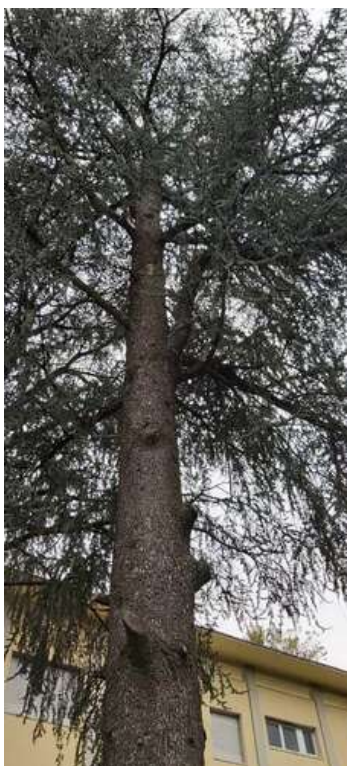
APPARATO RADICALE	COLLETO	FUSTO	CHIOMA
Possibili danni	Allargato	Ferite potat. non cicatriz.	Asimmetrica
		Fessura verticale	Monconi secchi
			Secco fisiologico
			Interferenza con altra pianta
Giudizio pianta:	Sufficiente		
Note:

Interventi consigliati:
 Ricontrollo entro un anno

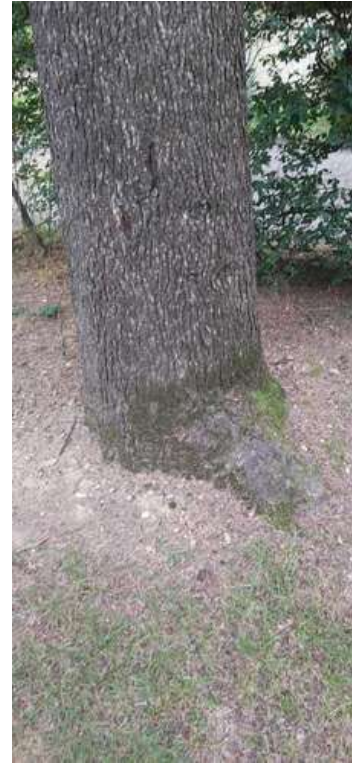
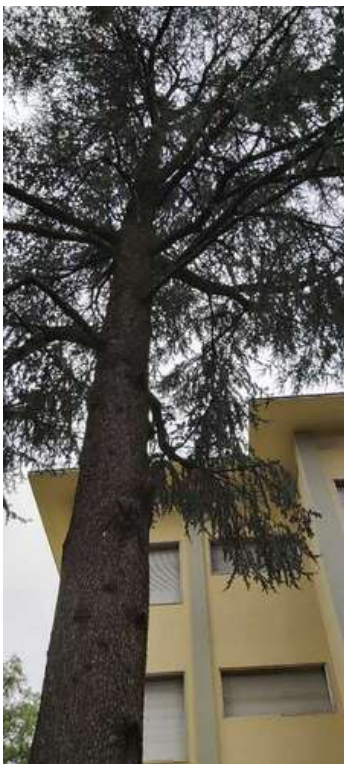
APPARATO RADICALE	COLLETO	FUSTO	CHIOMA
Possibili danni	Allargato	Ferite potat. non cicatriz. Fessura verticale	Asimmetrica Monconi secchi Secco fisiologico Interferenza con altra pianta
Giudizio pianta:	Sufficiente		
Note:

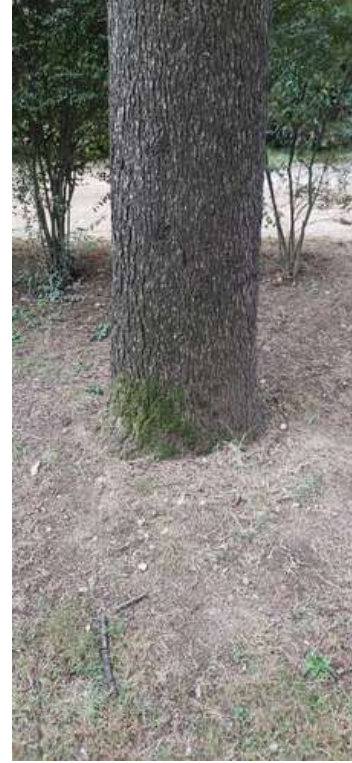
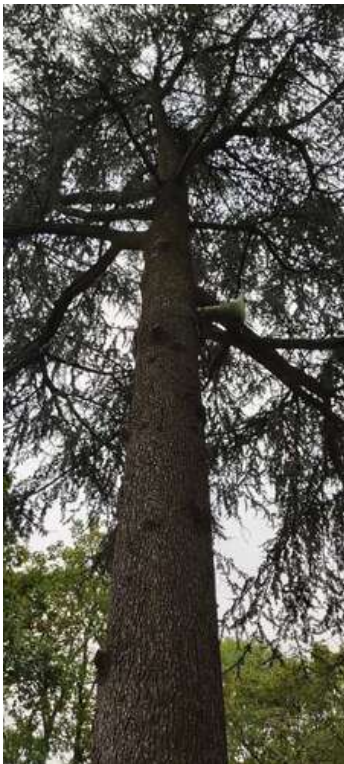
APPARATO RADICALE	COLLETO	FUSTO	CHIOMA
Possibili danni	Allargato	Ferite potat. non cicatriz. Fessura verticale	Asimmetrica Monconi secchi Secco fisiologico Interferenza con altra pianta
Giudizio pianta:	Sufficiente		
Note:

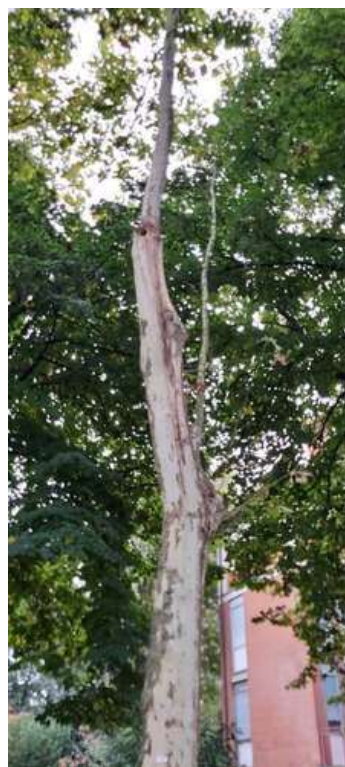
APPARATO RADICALE	COLLETO	FUSTO	CHIOMA
Non visibili		Ferita/e aperta	Asimmetrica
Terreno costipato		Ferite potat. non cicatriz.	Ferite lungo le branche
		Fessura verticale	Secco fisiologico
		Filato	Interferenza con altra pianta
		Fori di picchio	
		Sinuoso	
		Infestato da rampicanti	
Giudizio pianta:	Mediocre		
Note:
