**Approfondimenti strumentali con metodologia V.T.A. su alcuni alberi esistenti all'interno dell'area del PA San Leonardo in Via Enrico Falck n. 28 a Milano**

Allegato 3B – Schede valutazione di stabilità visiva e strumentale V.T.A. alberi ambito 2

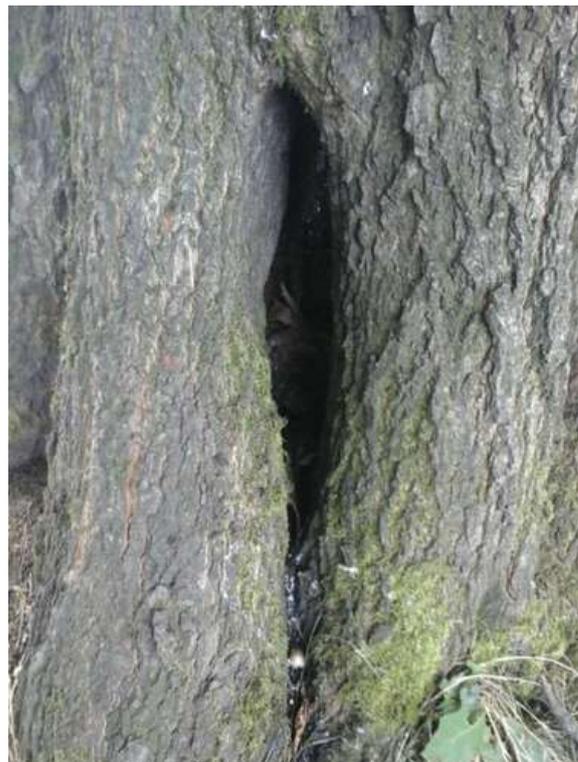
Immagine difetti

APPARATO RADICALE	COLLETO	FUSTO	CHIOMA
Non visibili	Carpofori	Ferite potat. non cicatriz.	Ferite lungo le branche
Utenze sotterranee nelle vicinanze	Cavità aperta	Inclinato	Secco fisiologico
Possibili danni	Ferita		Interferenza con altra pianta
	Carie		
<b>Giudizio pianta:</b>	Sufficiente		
<b>Note:</b>

Ricontrollo entro sei mesi, Approfondimento strumentale con Tomografia

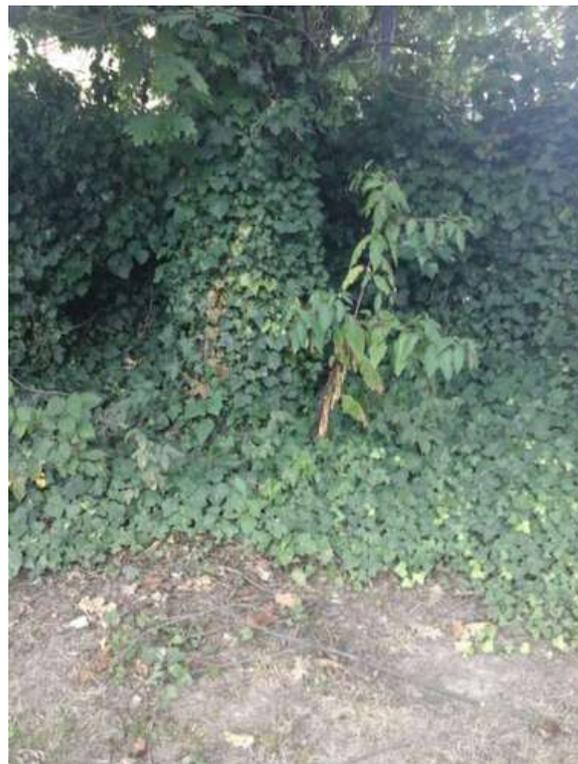
Immagine difetti

APPARATO RADICALE	COLLETO	FUSTO	CHIOMA
Non visibili	Carpofori	Ferite potat. non cicatriz.	Ferite lungo le branche
Muro nelle vicinanze	Totalmente nascosto	Inclinato	Secco fisiologico
		Stroncato	Interferenza con altra pianta
		Infestato da rampicanti	Interferenza con palo o lampione
<b>Giudizio pianta:</b>	Mediocre		
<b>Note:</b>

Ricontrollo entro sei mesi, Approfondimento strumentale con Tomografia, Approfondimento V.T.A. strumentale in quota

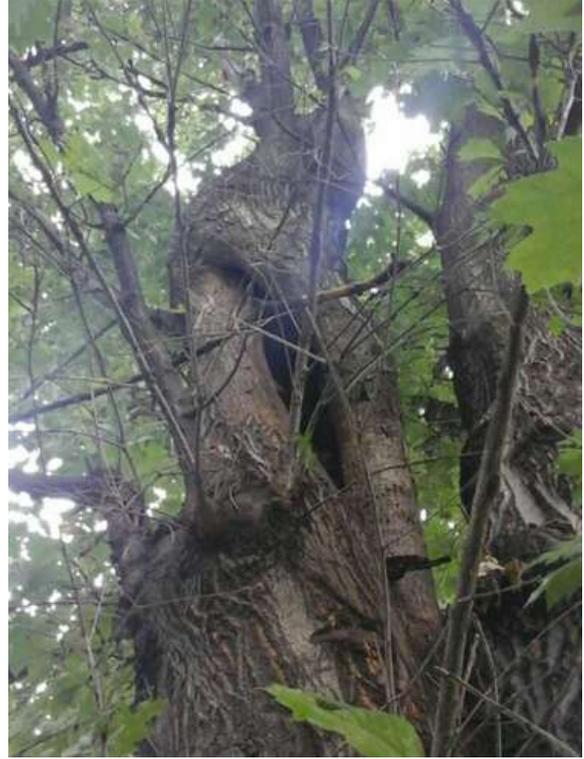
Immagine difetti

APPARATO RADICALE	COLLETTO	FUSTO	CHIOMA
Non visibili		Ferite potat. non cicatriz.	Branca compromessa
Cordoni danneggiati		Inclinato	Cavità su branche
			Ferite lungo le branche
			Secco fisiologico
			Interferenza con altra pianta
<b>Giudizio pianta:</b>	Sufficiente		
<b>Note:</b>

Ricontrollo entro sei mesi. Approfondimento strumentale con Tomografia, Approfondimento V.T.A. strumentale in quota

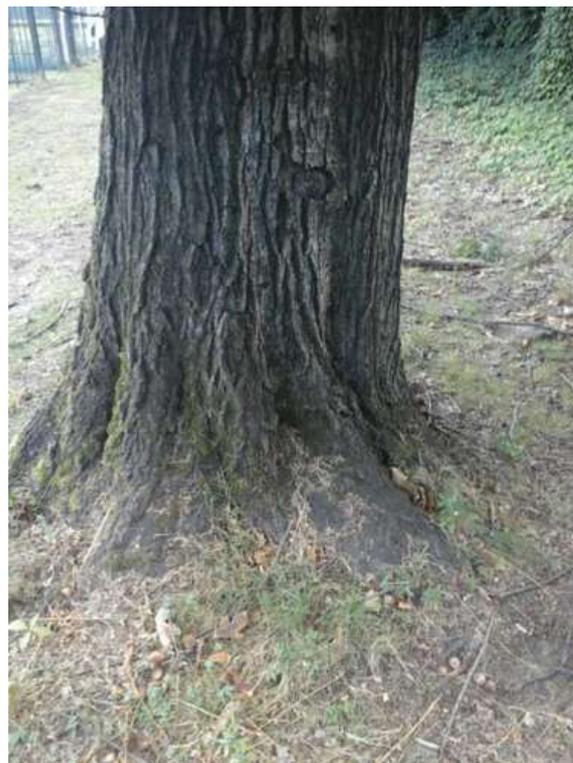
Immagine difetti

APPARATO RADICALE	COLLETO	FUSTO	CHIOMA
Non visibili		Ferite potat. non cicatriz.	Ferite lungo le branche
			Monconi secchi
			Secco fisiologico
			Interferenza con altra pianta
<b>Giudizio pianta:</b>	Sufficiente		
<b>Note:</b>

Ricontrollo entro un anno, Approfondimento strumentale con Tomografia

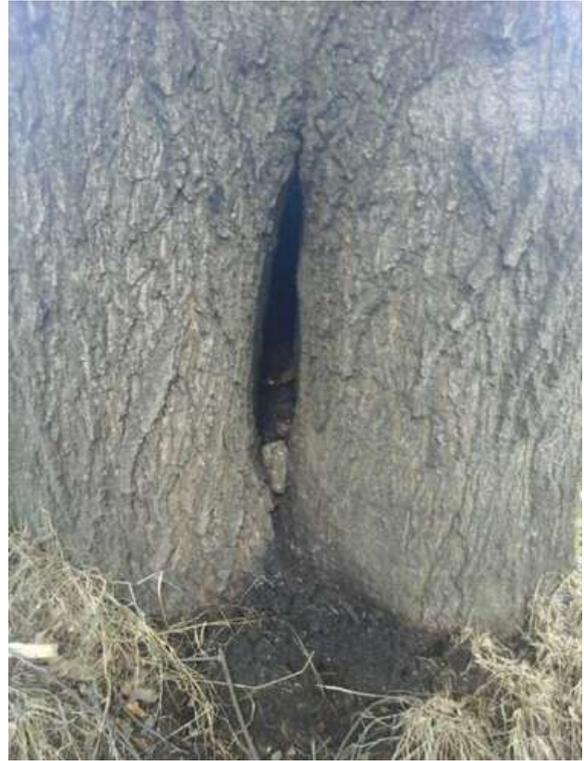
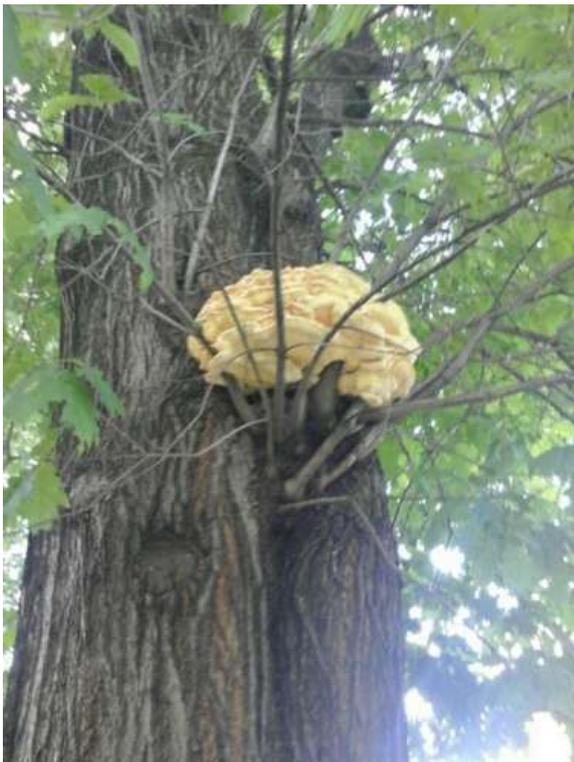
APPARATO RADICALE	COLLETO	FUSTO	CHIOMA
Non visibili	Cavità aperta	Carie	Ferite lungo le branche
	Ferita	Ferita/e aperta	Monconi secchi
	Carie	Ferite potat. non cicatriz.	Secco fisiologico
		Carpofori	Interferenza con altra pianta
		Cavità al tronco	Interferenza con palo o lampione

Giudizio pianta: Mediocre  
 Note: Presenza di nido di Calabroni interno alla cavità.

VALORI STRUMENTALI	
<input type="checkbox"/> Normale	<input type="checkbox"/> Sufficiente
<input checked="" type="checkbox"/> Al limite	<input type="checkbox"/> Insufficiente

CLASSE DI PROPENSIONE AL CEDIMENTO	RICONTROLLO
<input type="checkbox"/> A - trascurabile	<input type="checkbox"/> 36 mesi
<input type="checkbox"/> B - bassa	<input type="checkbox"/> 24 mesi
<input type="checkbox"/> C - moderata	<input type="checkbox"/> 18 mesi
<input checked="" type="checkbox"/> C-D - elevata	<input type="checkbox"/> 12 mesi
<input type="checkbox"/> D - estrema	<input checked="" type="checkbox"/> 6 mesi

Ricontrollo entro sei mesi, Approfondimento strumentale con Tomografia

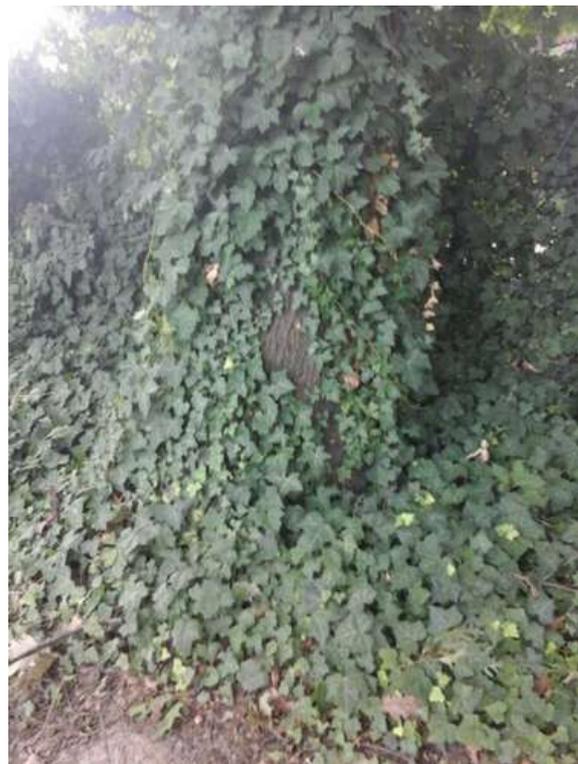
Immagine difetti

APPARATO RADICALE	COLLETO	FUSTO	CHIOMA
Non visibili	Totalmente nascosto	Ferite potat. non cicatriz.	Ferite lungo le branche
		Inclinato	Monconi secchi
		Infestato da rampicanti	Secco fisiologico
			Carpofori
			Interferenza con altra pianta
<b>Giudizio pianta:</b>	Sufficiente		
<b>Note:</b>

VALORI STRUMENTALI	
<input type="checkbox"/> Normale	<input type="checkbox"/> Sufficiente
<input checked="" type="checkbox"/> Al limite	<input type="checkbox"/> Insufficiente

CLASSE DI PROPENSIONE AL CEDIMENTO	RICONTROLLO
<input type="checkbox"/> A - trascurabile	<input type="checkbox"/> 36 mesi
<input type="checkbox"/> B - bassa	<input type="checkbox"/> 24 mesi
<input type="checkbox"/> C - moderata	<input type="checkbox"/> 18 mesi
<input checked="" type="checkbox"/> C-D - elevata	<input type="checkbox"/> 12 mesi
<input type="checkbox"/> D - estrema	<input checked="" type="checkbox"/> 6 mesi

Ricontrollo entro sei mesi, Approfondimento strumentale con Tomografia

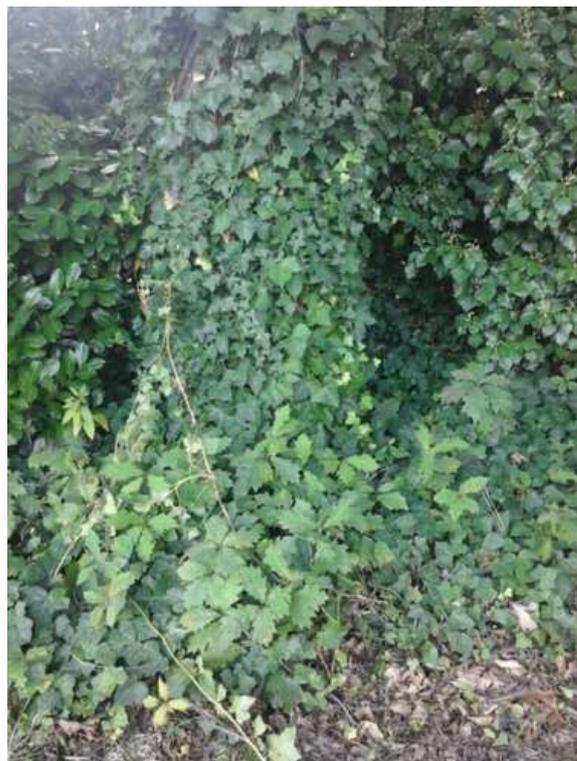
Immagine difetti

APPARATO RADICALE	COLLETO	FUSTO	CHIOMA
Non visibili	Totalmente nascosto	Ferite potat. non cicatriz.	Branche secche
		Cavità al tronco	Ferite lungo le branche
		Infestato da rampicanti	Monconi secchi
			Secco fisiologico
			Interferenza con altra pianta
			Interferenza con palo o lampione

Giudizio pianta: Sufficiente  
 Note:

<input type="checkbox"/> Normale	<input type="checkbox"/> Sufficiente
<input checked="" type="checkbox"/> Al limite	<input type="checkbox"/> Insufficiente

CLASSE DI PROPENSIONE AL CEDIMENTO	RICONTROLLO
<input type="checkbox"/> A - trascurabile	<input type="checkbox"/> 36 mesi
<input type="checkbox"/> B - bassa	<input type="checkbox"/> 24 mesi
<input type="checkbox"/> C - moderata	<input type="checkbox"/> 18 mesi
<input checked="" type="checkbox"/> C-D - elevata	<input type="checkbox"/> 12 mesi
<input type="checkbox"/> D - estrema	<input checked="" type="checkbox"/> 6 mesi

Ricontrollo entro sei mesi, Approfondimeto strumentale con Tomografia

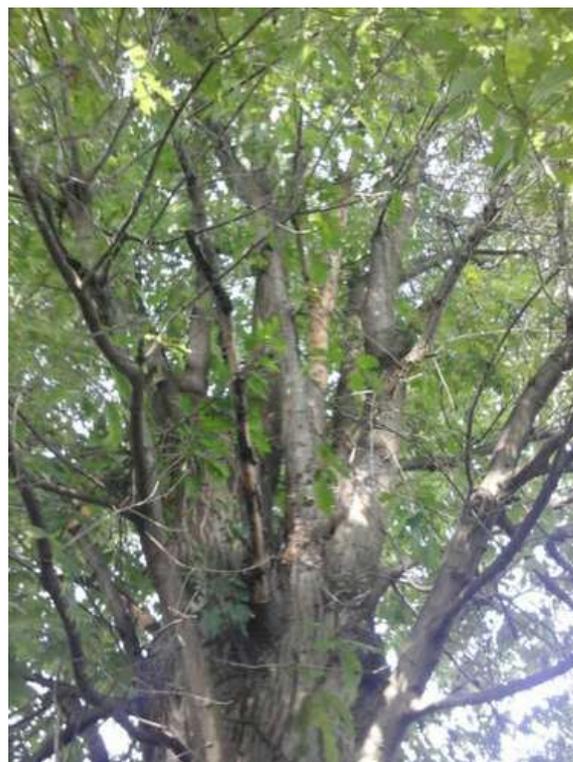
Immagine difetti

APPARATO RADICALE	COLLETO	FUSTO	CHIOMA
Non visibili		Cavità aperta	Carpofori branche
		Ferite potat. non cicatriz.	Ferite lungo le branche
			Secco fisiologico
			Branca/he secca/he
			Interferenza con altra pianta
<b>Giudizio pianta:</b>	Sufficiente		
<b>Note:</b>

VALORI STRUMENTALI	
<input type="checkbox"/> Normale	<input checked="" type="checkbox"/> Sufficiente
<input type="checkbox"/> Al limite	<input type="checkbox"/> Insufficiente

Ricontrollo entro un anno, Approfondimeto strumentale con Tomografia

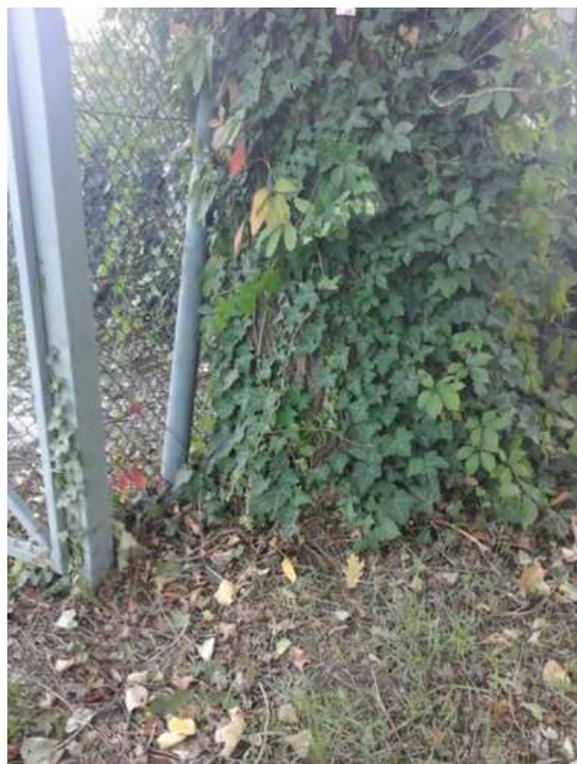
Immagine difetti

APPARATO RADICALE	COLLETO	FUSTO	CHIOMA
Non visibili	Totalmente nascosto	Ferite potat. non cicatriz.	Ferite lungo le branche
Interferenza con manufatto		Infestato da rampicanti	Secco fisiologico
Possibili danni			Branca/he secca/he
			Interferenza con altra pianta
			Interferenza con palo o lampione
<b>Giudizio pianta:</b>	Sufficiente		
<b>Note:</b>

<input type="checkbox"/> Normale	<input type="checkbox"/> Sufficiente
<input checked="" type="checkbox"/> Al limite	<input type="checkbox"/> Insufficiente

<input checked="" type="checkbox"/> A - trascurabile	<input type="checkbox"/> 36 mesi
<input type="checkbox"/> B - bassa	<input type="checkbox"/> 24 mesi
<input type="checkbox"/> C - moderata	<input type="checkbox"/> 18 mesi
<input checked="" type="checkbox"/> C-D - elevata	<input type="checkbox"/> 12 mesi
<input type="checkbox"/> D - estrema	<input checked="" type="checkbox"/> 6 mesi

Ricontrollo entro sei mesi, Approfondimeto strumentale con Tomografia

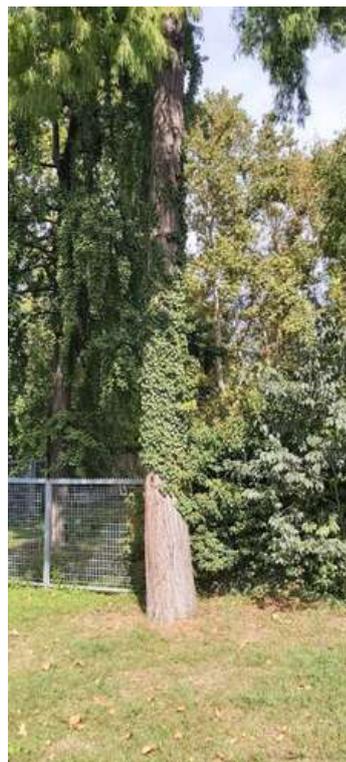
Immagine difetti

APPARATO RADICALE	COLLETO	FUSTO	CHIOMA
Non visibili	Depressioni e concavità	Ferite potat. non cicatriz.	Ferite lungo le branche
Interferenza con manufatto		Infestato da rampicanti	Secco fisiologico
			Interferenza con altra pianta
			Infestata da rampicante
<b>Giudizio pianta:</b>	Sufficiente		
<b>Note:</b>

VALORI STRUMENTALI	
<input type="checkbox"/> Normale	<input checked="" type="checkbox"/> Sufficiente
<input type="checkbox"/> Al limite	<input type="checkbox"/> Insufficiente

Ricontrollo entro un anno, Approfondimeto strumentale con Tomografia

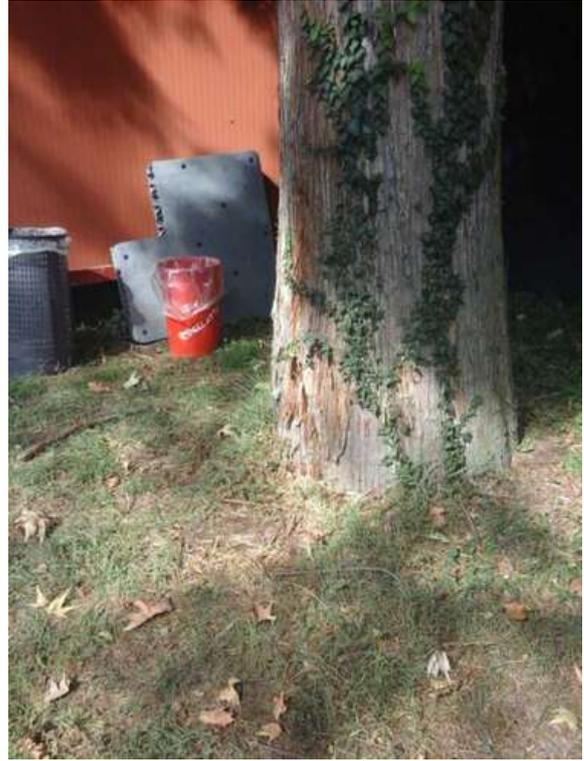
Immagine difetti

APPARATO RADICALE	COLLETO	FUSTO	CHIOMA
Non visibili		Ferite potat. non cicatriz.	Ferite lungo le branche
Interferenza con manufatto		Infestato da rampicanti	Secco fisiologico
Utenze sotterranee nelle vicinanze			Interferenza con altra pianta
<b>Giudizio pianta:</b>	Sufficiente		
<b>Note:</b>

Ricontrollo entro un anno, Approfondimento strumentale con Tomografia

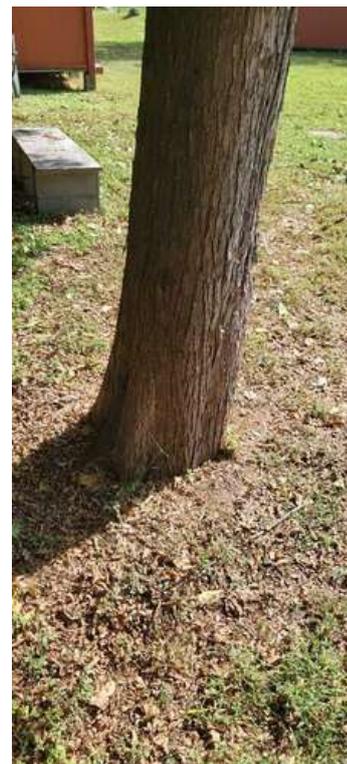
Immagine difetti

APPARATO RADICALE	COLLETO	FUSTO	CHIOMA
Non visibili		Ferite potat. non cicatriz. Inclinato	Ferite lungo le branche Secco fisiologico Interferenza con altra pianta
<b>Giudizio pianta:</b>	Sufficiente		
<b>Note:</b>

VALORI STRUMENTALI	
<input type="checkbox"/> Normale	<input checked="" type="checkbox"/> Sufficiente
<input type="checkbox"/> Al limite	<input type="checkbox"/> Insufficiente

Ricontrollo entro un anno, Approfondimento strumentale con Tomografia

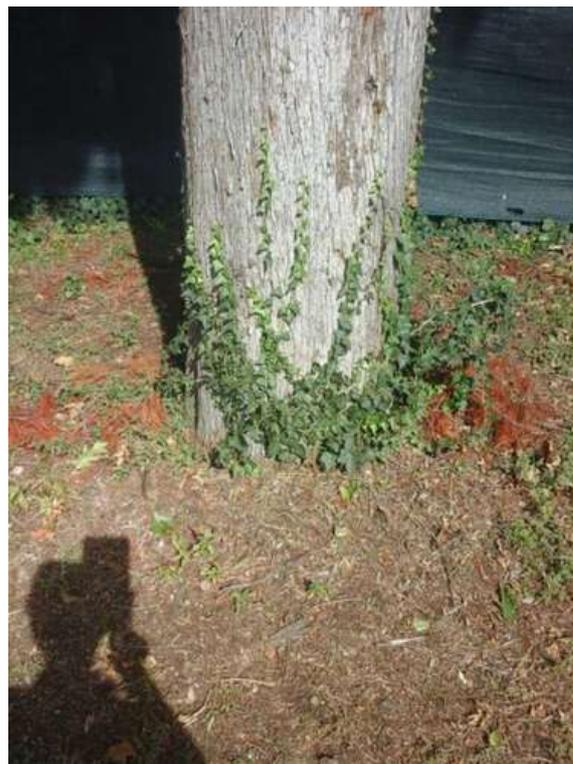
Immagine difetti

APPARATO RADICALE	COLLETO	FUSTO	CHIOMA
Non visibili		Ferite potat. non cicatriz.	Ferite lungo le branche
		Sinuoso	Secco fisiologico
		Infestato da rampicanti	Interferenza con altra pianta
<b>Giudizio pianta:</b>	Sufficiente		
<b>Note:</b>

Ricontrollo entro un anno, Approfondimento strumentale con Tomografia

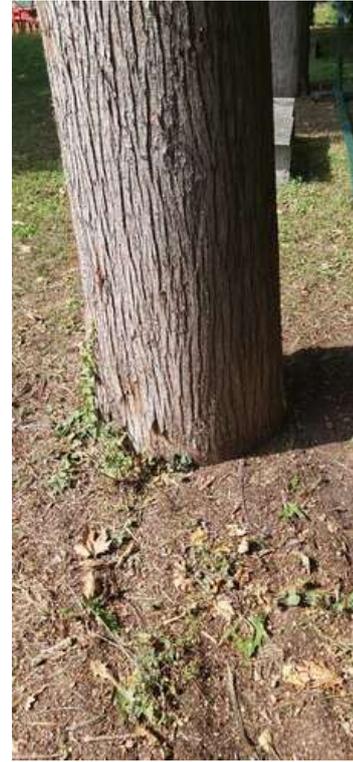
Immagine difetti

APPARATO RADICALE	COLLETO	FUSTO	CHIOMA
Non visibili		Ferite potat. non cicatriz. Sinuoso	Ferite lungo le branche Ramificazioni secche Secco fisiologico Interferenza con altra pianta
<b>Giudizio pianta:</b>	Sufficiente		
<b>Note:</b>

Ricontrollo entro un anno, Approfondimeto strumentale con Tomografia

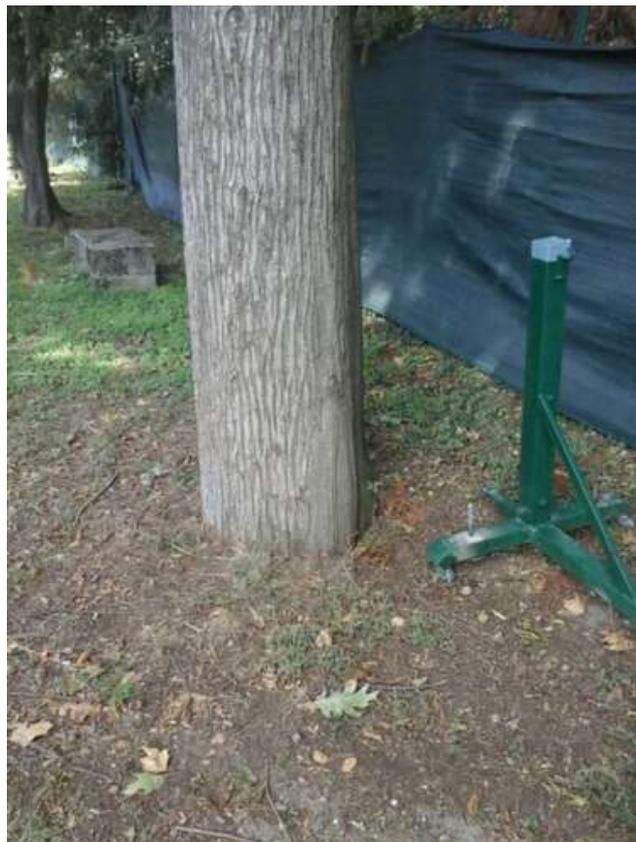
Immagine difetti

APPARATO RADICALE	COLLETTO	FUSTO	CHIOMA
Non visibili		Ferite potat. non cicatriz.	Ferite lungo le branche
			Secco fisiologico
			Interferenza con altra pianta
<b>Giudizio pianta:</b>	Sufficiente		
<b>Note:</b>

Ricontrollo entro un anno, Approfondimeto strumentale con Tomografia

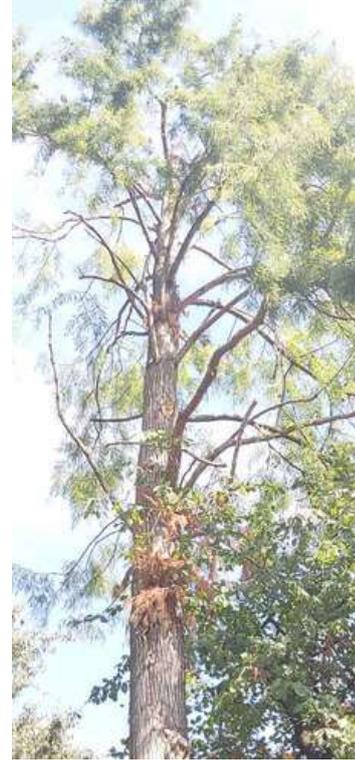
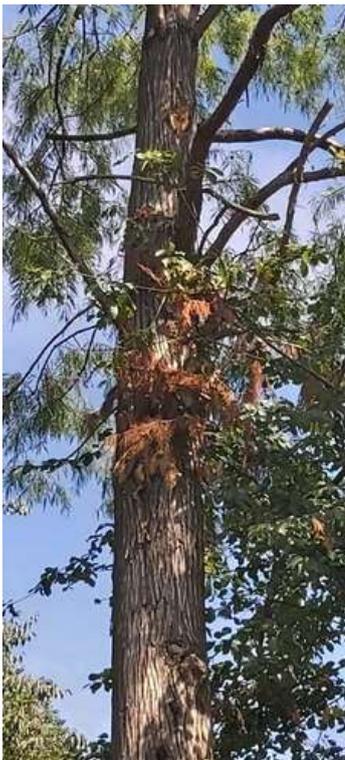
APPARATO RADICALE	COLLETO	FUSTO	CHIOMA
Non visibili		Ferita/e aperta	Ferite lungo le branche
Interferenza con altra pianta		Ferite potat. non cicatriz.	Rami secchi appesi
		Stroncato	Ramificazioni secche
		Cimato	Secco fisiologico
			Interferenza con altra pianta
<b>Giudizio pianta:</b>	Mediocre		
<b>Note:</b>
