**Approfondimenti strumentali con metodologia V.T.A. su alcuni alberi esistenti all'interno dell'area del PA San Leonardo in Via Enrico Falck n. 28 a Milano**

Allegato 3D – Schede valutazione di stabilità visiva e strumentale V.T.A. alberi ambito 4

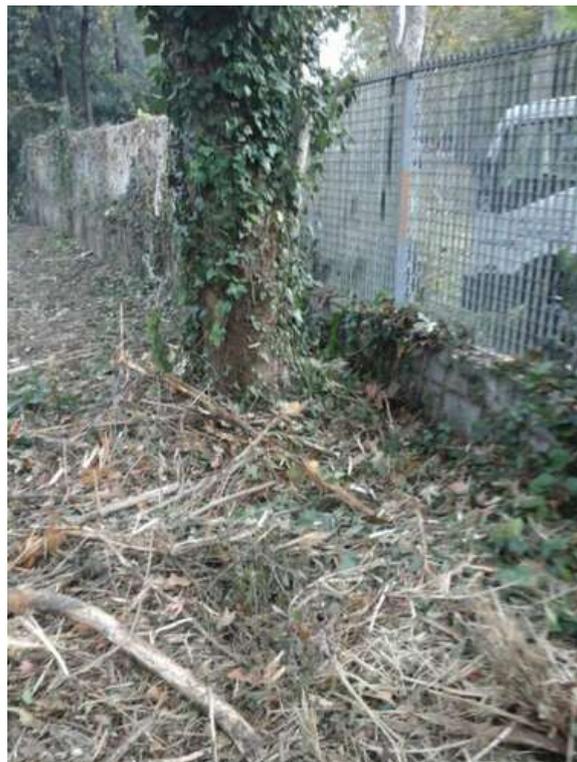
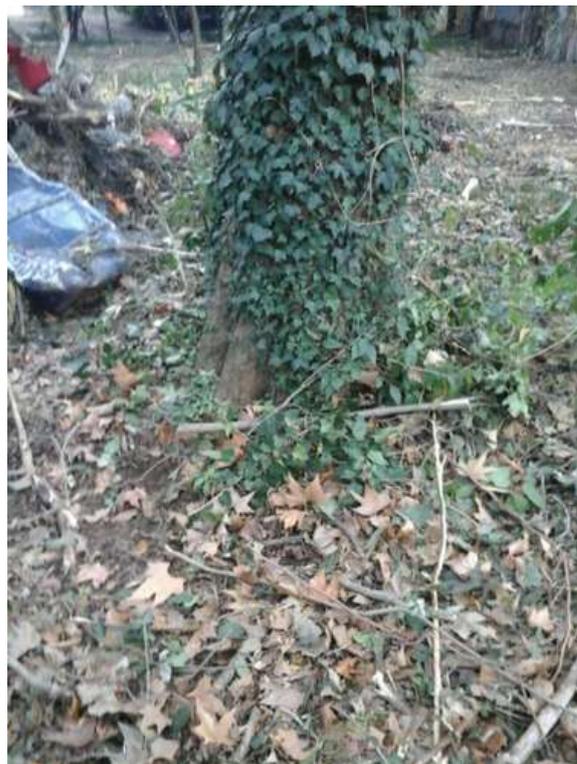
APPARATO RADICALE	COLLETO	FUSTO	CHIOMA
Non visibili	Totalmente nascosto	Infestato da rampicanti	Asimmetrica
Muro nelle vicinanze			Secco fisiologico
			Interferenza con altra pianta
			Infestata da rampicante
Giudizio pianta:	Sufficiente		
Note:

**Interventi consigliati:**  
 Ricontrollo entro un anno

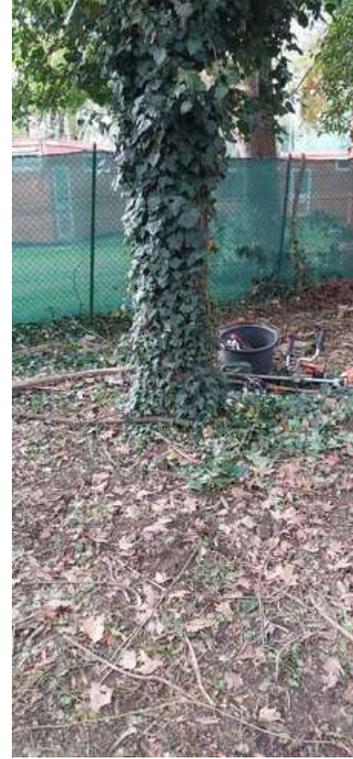
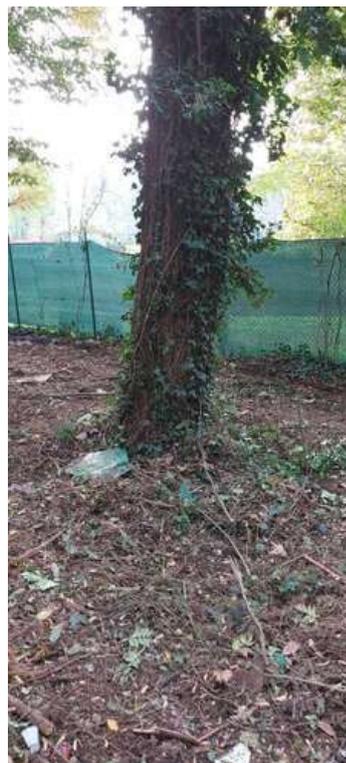
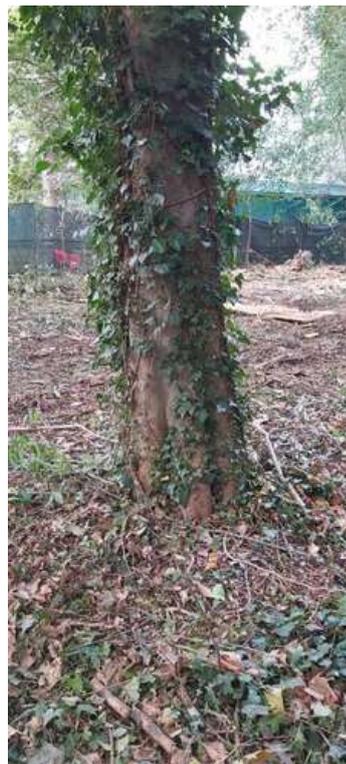
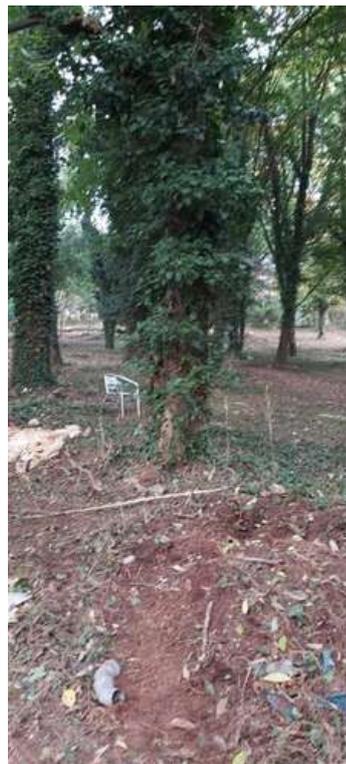
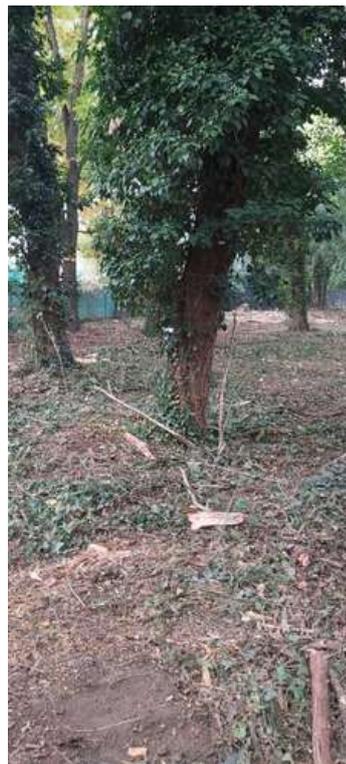
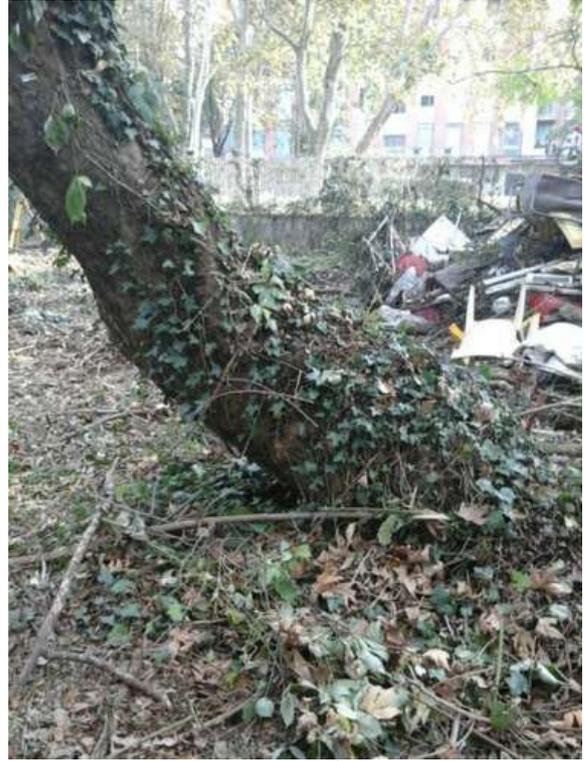
APPARATO RADICALE	COLLETTO	FUSTO	CHIOMA
Non visibili	Totalmente nascosto		Secco fisiologico
			Interferenza con altra pianta
			Infestata da rampicante
<b>Giudizio pianta:</b>	Sufficiente		
<b>Note:</b>

VALORI STRUMENTALI	
<input type="checkbox"/> Normale	<input checked="" type="checkbox"/> Sufficiente
<input type="checkbox"/> Al limite	<input type="checkbox"/> Insufficiente

CLASSE DI PROPENSIONE AL CEDIMENTO	RICONTROLLO
<input type="checkbox"/> A - trascurabile	<input type="checkbox"/> 36 mesi
<input type="checkbox"/> B - bassa	<input type="checkbox"/> 24 mesi
<input checked="" type="checkbox"/> C - moderata	<input type="checkbox"/> 18 mesi
<input type="checkbox"/> C-D - elevata	<input checked="" type="checkbox"/> 12 mesi
<input type="checkbox"/> D - estrema	<input type="checkbox"/> 6 mesi

Ricontrollo entro un anno

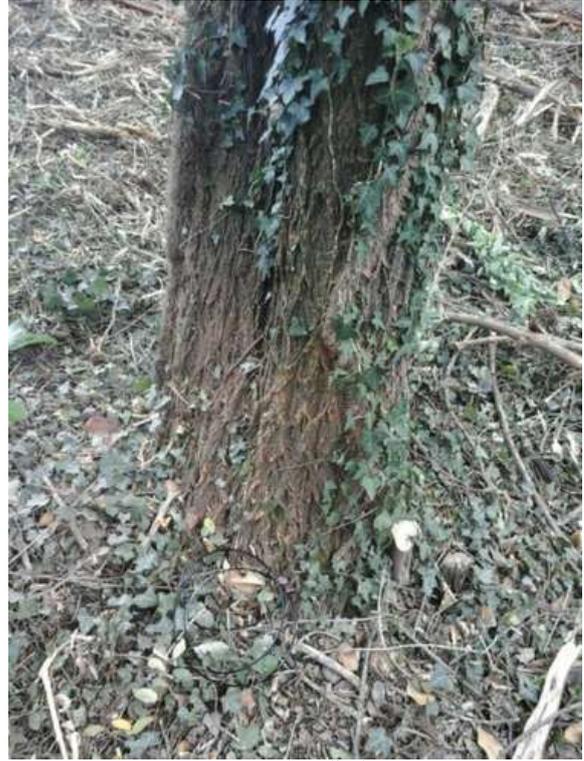
APPARATO RADICALE	COLLETO	FUSTO	CHIOMA
Non visibili	Interrato parzialmente	Ferita/e aperta	Asimmetrica
	Parzialmente nascosto	Inclinato	Ramificazioni secche
		Policormico	Secco fisiologico
		Infestato da rampicanti	Interferenza con altra pianta
			Infestata da rampicante
<b>Giudizio pianta:</b>	Mediocre		
<b>Note:</b>

**Interventi consigliati:**  
 Ricontrollo entro un anno

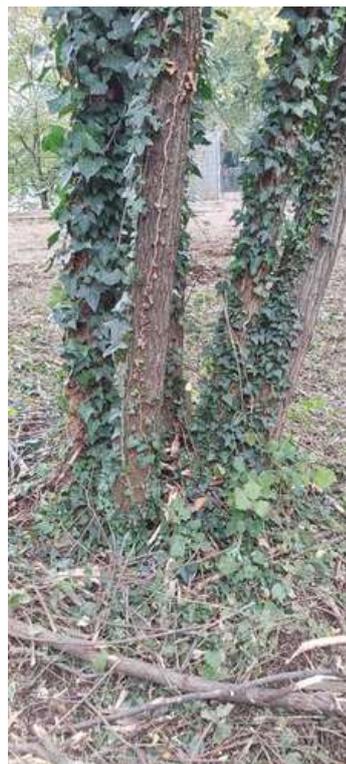
APPARATO RADICALE	COLLETO	FUSTO	CHIOMA
Non visibili	Interrato parzialmente	Ferita/e aperta	Asimmetrica
	Parzialmente nascosto	Inclinato	Ramificazioni secche
		Policormico	Secco fisiologico
		Sinuoso	Interferenza con altra pianta
		Infestato da rampicanti	Infestata da rampicante
<b>Giudizio pianta:</b>	Mediocre		
<b>Note:</b>

**Interventi consigliati:**  
 Ricontrollo entro un anno

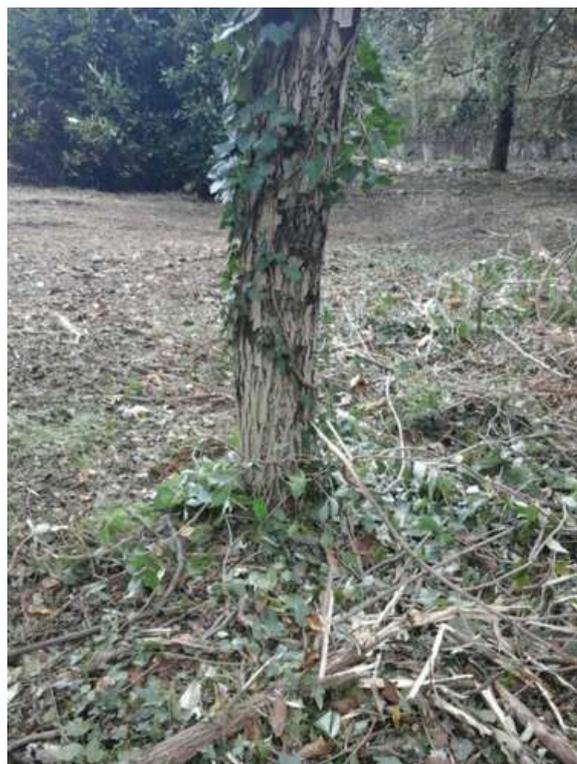
APPARATO RADICALE	COLLETO	FUSTO	CHIOMA
Non visibili	Interrato parzialmente	Infestato da rampicanti	Ramificazioni secche
	Parzialmente nascosto		Secco fisiologico
			Vigore vegetativo debole
			Interferenza con altra pianta
			Infestata da rampicante
			Inclusione strozzante
<b>Giudizio pianta:</b>	Sufficiente		
<b>Note:</b>

Ricontrollo entro un anno

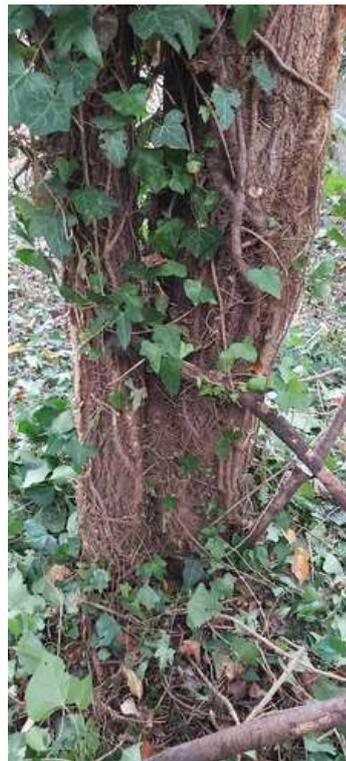
APPARATO RADICALE	COLLETO	FUSTO	CHIOMA
Non visibili	Totalmente nascosto	Inclinato	Asimmetrica
Interferenza con manufatto		Policornico	Secco fisiologico
		Infestato da rampicanti	Infestata da rampicante
<b>Giudizio pianta:</b>	Mediocre		
<b>Note:</b>

**Interventi consigliati:**  
 Ricontrollo entro un anno

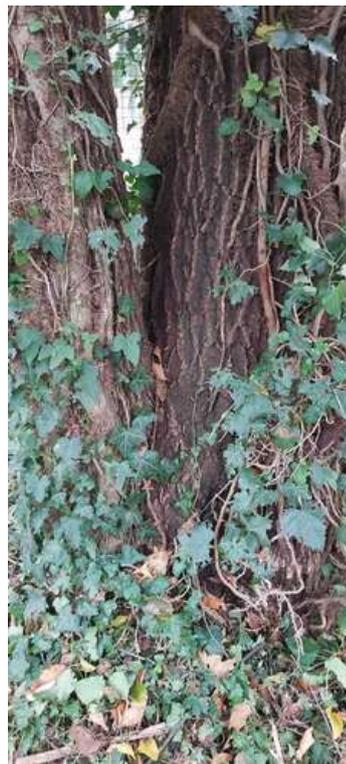
APPARATO RADICALE	COLLETO	FUSTO	CHIOMA
Non visibili	Cavità	Essudati	Asimmetrica
Interferenza con altra pianta	Sezione anomala	Inclinato	Secco fisiologico
	Totalmente nascosto	Policormico	Infestata da rampicante
		Infestato da rampicanti	
<b>Giudizio pianta:</b>	Mediocre		
<b>Note:</b>

Ricontrollo entro sei mesi, Approfondimeto strumentale con Tomografia

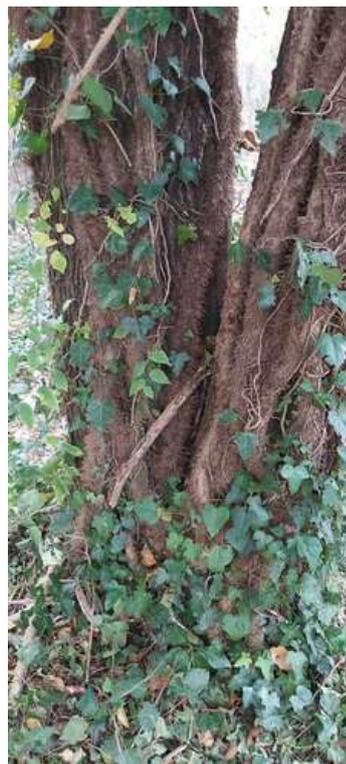
APPARATO RADICALE	COLLETO	FUSTO	CHIOMA
Non visibili	Sezione anomala	Inclinato	Asimmetrica
Interferenza con altra pianta	Totalmente nascosto	Policormico	Secco fisiologico
		Infestato da rampicanti	Interferenza con altra pianta
			Infestata da rampicante
<b>Giudizio pianta:</b>	Mediocre		
<b>Note:</b>

Ricontrollo entro un anno

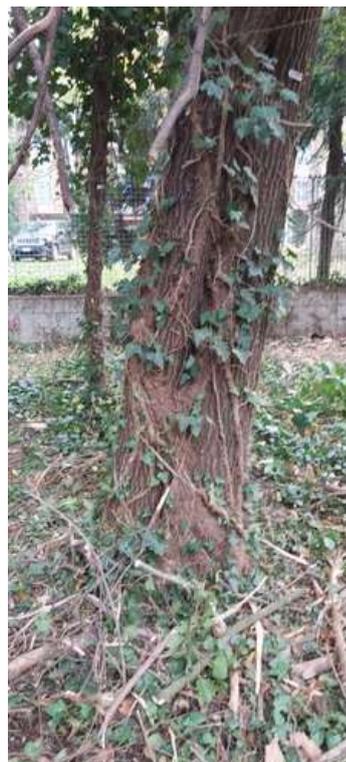
APPARATO RADICALE	COLLETO	FUSTO	CHIOMA
Non visibili	Sezione anomala	Inclinato	Asimmetrica
Interferenza con altra pianta	Totalmente nascosto	Policormico	Secco fisiologico
		Infestato da rampicanti	Interferenza con altra pianta
			Infestata da rampicante
<b>Giudizio pianta:</b>	Mediocre		
<b>Note:</b>

**Interventi consigliati:**  
 Ricontrollo entro un anno

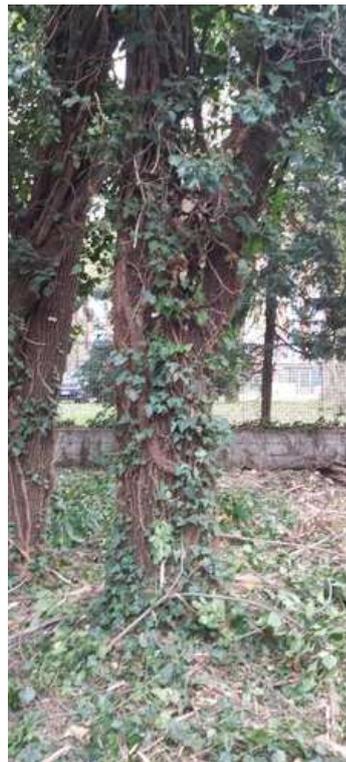
APPARATO RADICALE	COLLETO	FUSTO	CHIOMA
Non visibili	Sezione anomala	Inclinato	Asimmetrica
Interferenza con altra pianta	Totalmente nascosto	Policormico	Secco fisiologico
		Infestato da rampicanti	Interferenza con altra pianta
			Infestata da rampicante
<b>Giudizio pianta:</b>	Mediocre		
<b>Note:</b>

**Interventi consigliati:**  
 Ricontrollo entro un anno

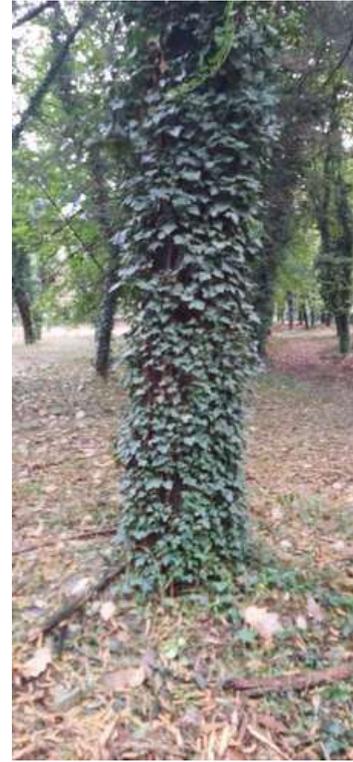
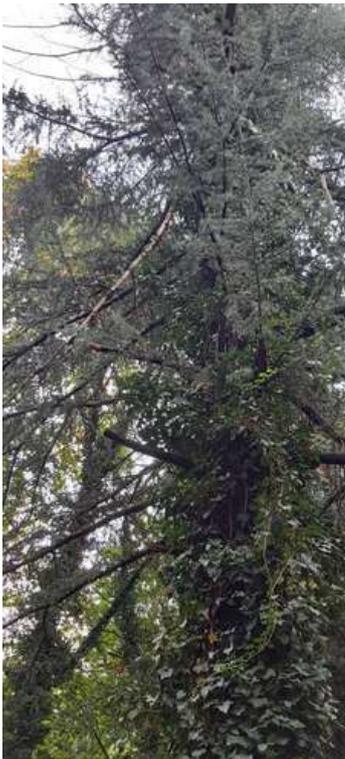
APPARATO RADICALE	COLLETO	FUSTO	CHIOMA
Non visibili	Parzialmente nascosto	Inclinato	Asimmetrica
		Infestato da rampicanti	Ramificazioni secche
			Secco fisiologico
			Interferenza con altra pianta
			Infestata da rampicante
<b>Giudizio pianta:</b>	Sufficiente		
<b>Note:</b>

Ricontrollo entro un anno

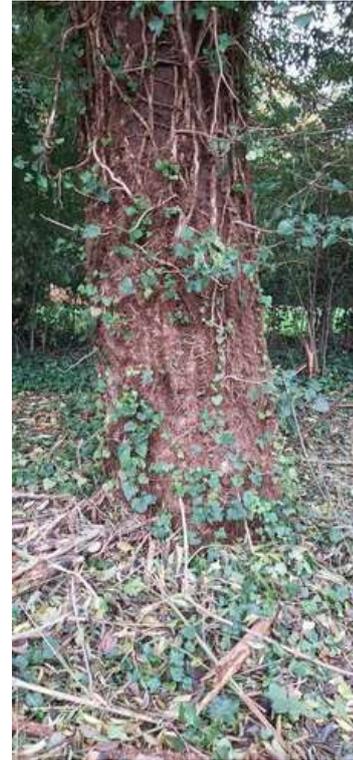
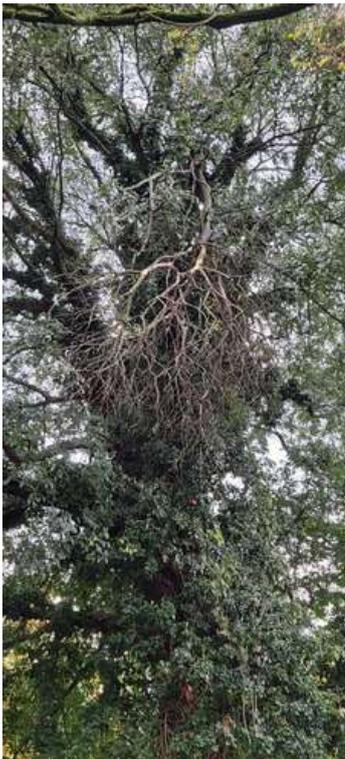
APPARATO RADICALE	COLLETO	FUSTO	CHIOMA
Non visibili	Totalmente nascosto	Sinuoso	Branca compromessa
		Infestato da rampicanti	Ferite lungo le branche
			Secco fisiologico
			Interferenza con altra pianta
<b>Giudizio pianta:</b>	Discreto		
<b>Note:</b>

Ricontrollo entro un anno, Approfondimento strumentale con Tomografia

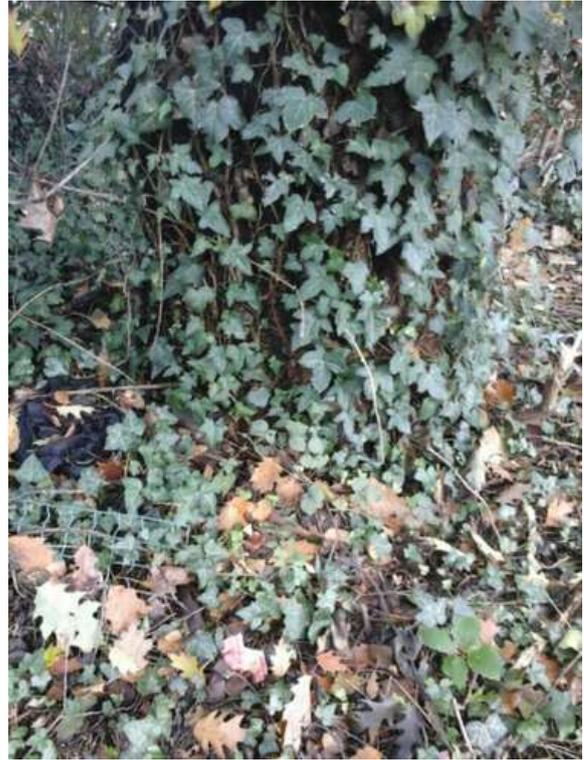
APPARATO RADICALE	COLLETO	FUSTO	CHIOMA
Non visibili	Parzialmente nascosto	Carpofori	Ferita aperta da sbranc.
Interferenza con manufatto		Cavità al tronco	Monconi secchi
		Infestato da rampicanti	Ramificazioni secche
			Secco fisiologico
			Interferenza con altra pianta
			Infestata da rampicante
<b>Giudizio pianta:</b>	Sufficiente		
<b>Note:</b>

VALORI STRUMENTALI			
<input type="checkbox"/>	Normale	<input type="checkbox"/>	Sufficiente
<input checked="" type="checkbox"/>	Al limite	<input type="checkbox"/>	Insufficiente
CLASSE DI PROPENSIONE AL CEDIMENTO		RICONTROLLO	
<input checked="" type="checkbox"/>	A - trascurabile	<input type="checkbox"/>	36 mesi
<input type="checkbox"/>	B - bassa	<input type="checkbox"/>	24 mesi
<input type="checkbox"/>	C - moderata	<input type="checkbox"/>	18 mesi
<input checked="" type="checkbox"/>	C-D - elevata	<input type="checkbox"/>	12 mesi
<input type="checkbox"/>	D - estrema	<input checked="" type="checkbox"/>	6 mesi

Ricontrollo entro sei mesi, Approfondimento strumentale con Tomografia

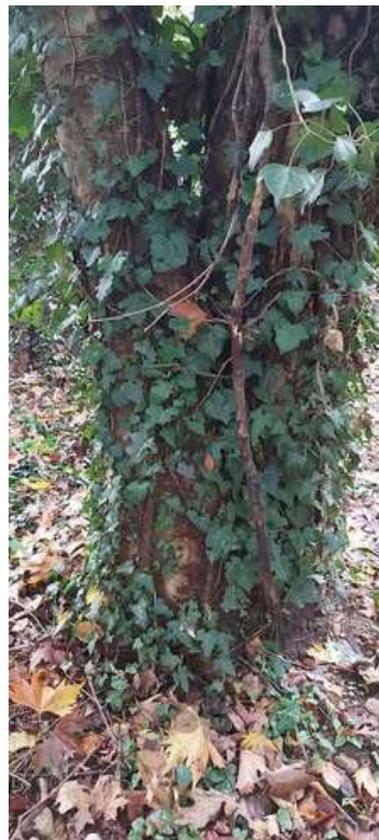
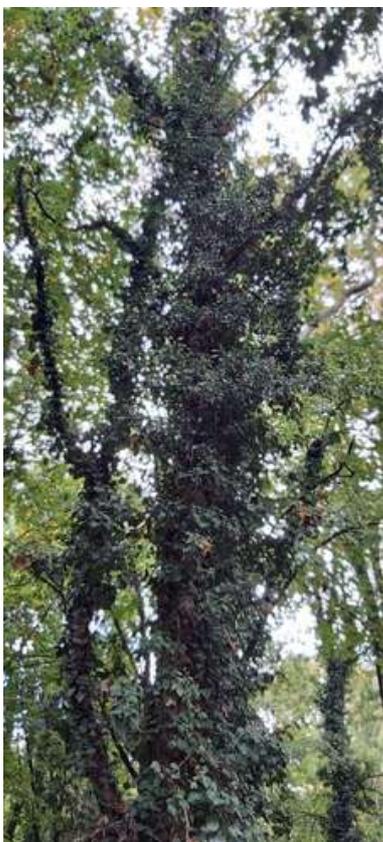
APPARATO RADICALE	COLLETO	FUSTO	CHIOMA
Non visibili	Interrato parzialmente	Ferita/e aperta	Asimmetrica
	Parzialmente nascosto	Fusti codominanti	Branca compromessa
		Inclinato	Ramificazioni secche
		Infestato da rampicanti	Secco fisiologico
			Interferenza con altra pianta
			Infestata da rampicante
<b>Giudizio pianta:</b>	Sufficiente		
<b>Note:</b>

Ricontrollo entro un anno, Eliminare branca compromessa
