*Integrazione approfondimenti strumentali su 122
esemplari radicati presso Via Falck a Milano (MI)*

Febbraio 2024

Oggetto: integrazione approfondimenti strumentali su 122 esemplari radicati presso Via Falck a Milano (MI).

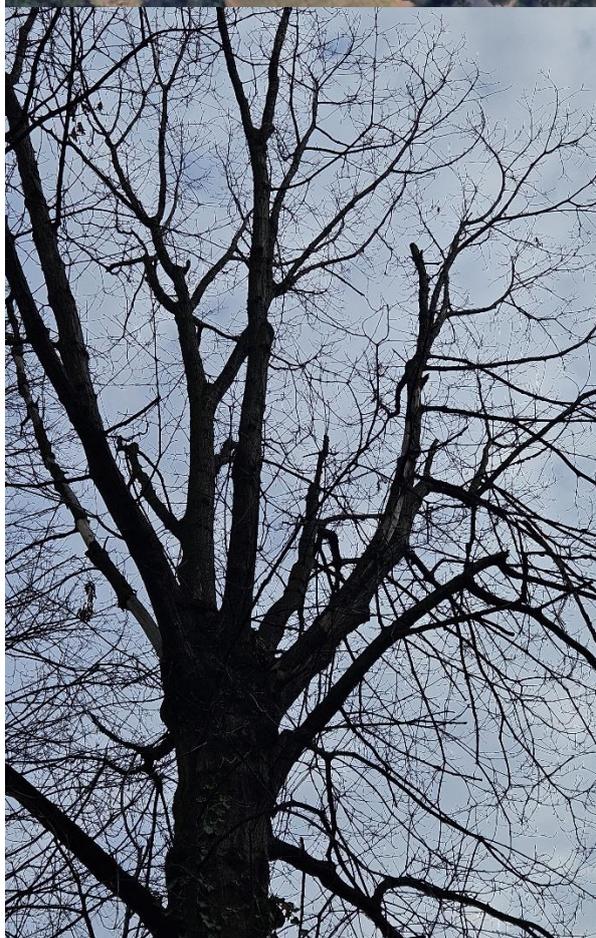
Foto n°3 – Quercia n°281

Si tratta di esemplari di *Quercus rubra* spesso in regressione, con ferite e cavità estese, che necessiterebbero di numerosi interventi manutentivi per essere messi in sicurezza e limitare il pericolo che si verificano crolli. Si tratta di alberi maturi che in quanto tali rappresentano un contenitore di biodiversità elevata; tuttavia, in alcuni casi non si ritiene possibile la loro tutela se non effettuando interventi drastici (capitozzi), che difficilmente una pianta già degradata, con agenti cariogeni già ampiamente in azione, riuscirà a sopportare.

Per gli altri esemplari da conservare si consiglia un monitoraggio costante e periodico, molti di questi esemplari per esempio presentano branche secche, che andranno rimodate. Altri presentano cavità alla base e/o in quota e per questo motivo andranno contenute. (Le indicazioni manutentive precise sono riportate nel Tabulato riepilogativo).

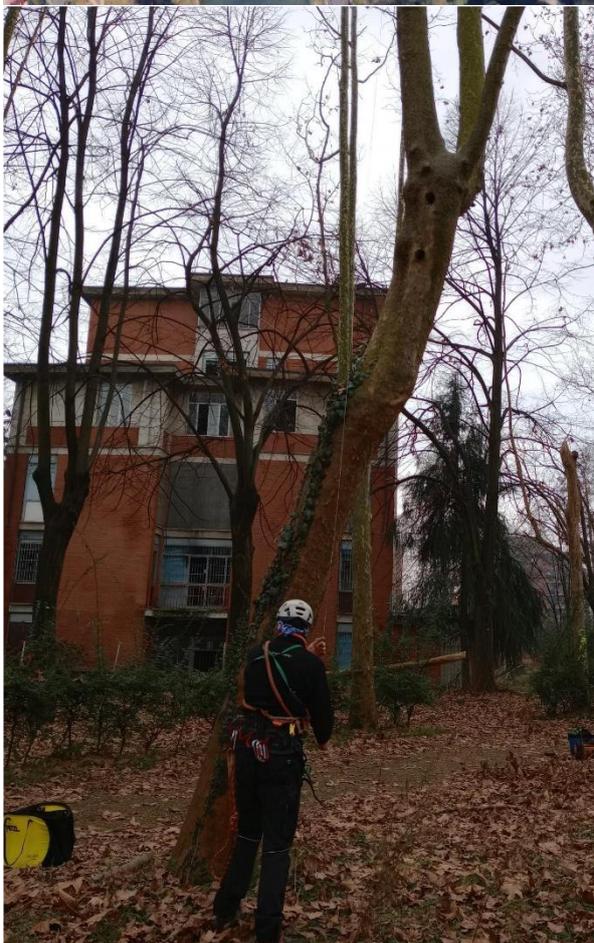
Foto n°5 – Platano n°73

Si trova all'interno del giardino principale in direzione del Frutteto ed è caratterizzato da notevole pregio. Molti degli esemplari di *Platanus acerifolia* che lo compongono risultano però avere difetti significativi o gravi lungo il fusto e/o in chioma, si rileva infatti spesso presenza di fori di Picchio o ferite con carie.

Essendo esemplari di pregio molto caratteristici risulta necessario preservarli e tutelarli effettuando interventi di potatura finalizzati alla riduzione del pericolo di crolli. (Le indicazioni manutentive precise sono riportate nel Tabulato riepilogativo).

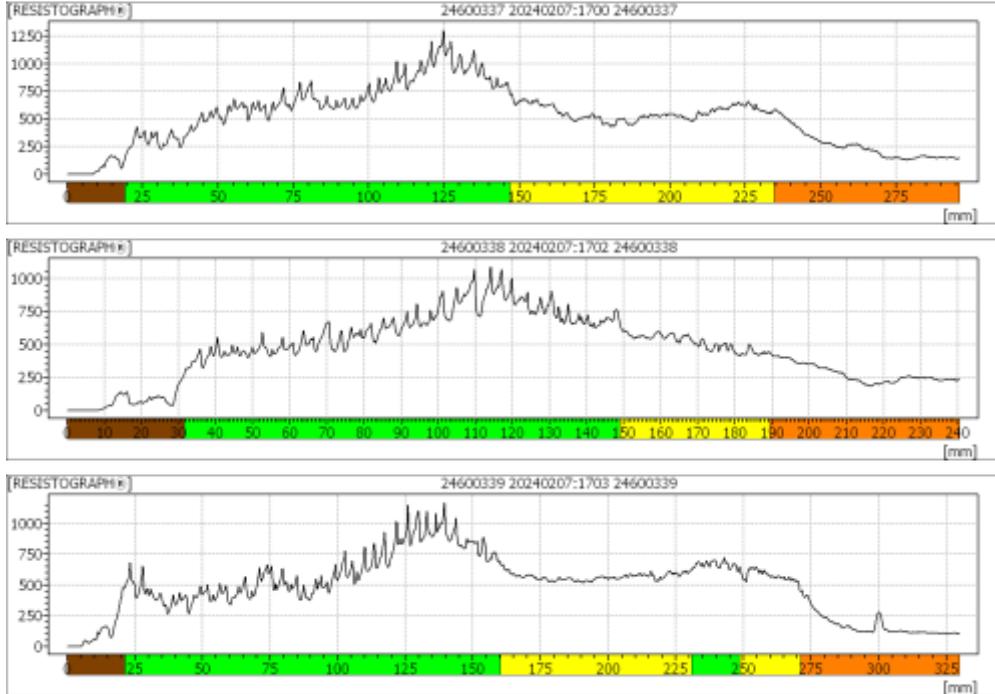
Codice
censimento
276

Sono state riscontrate degradazioni e cavità gravi alla base che compromettono la stabilità dell'albero. Si ritiene pertanto complessa la messa in sicurezza dell'albero senza comprometterne la vitalità, si ritiene necessario procedere con l'abbattimento.

Classe di propensione
al cedimento
D

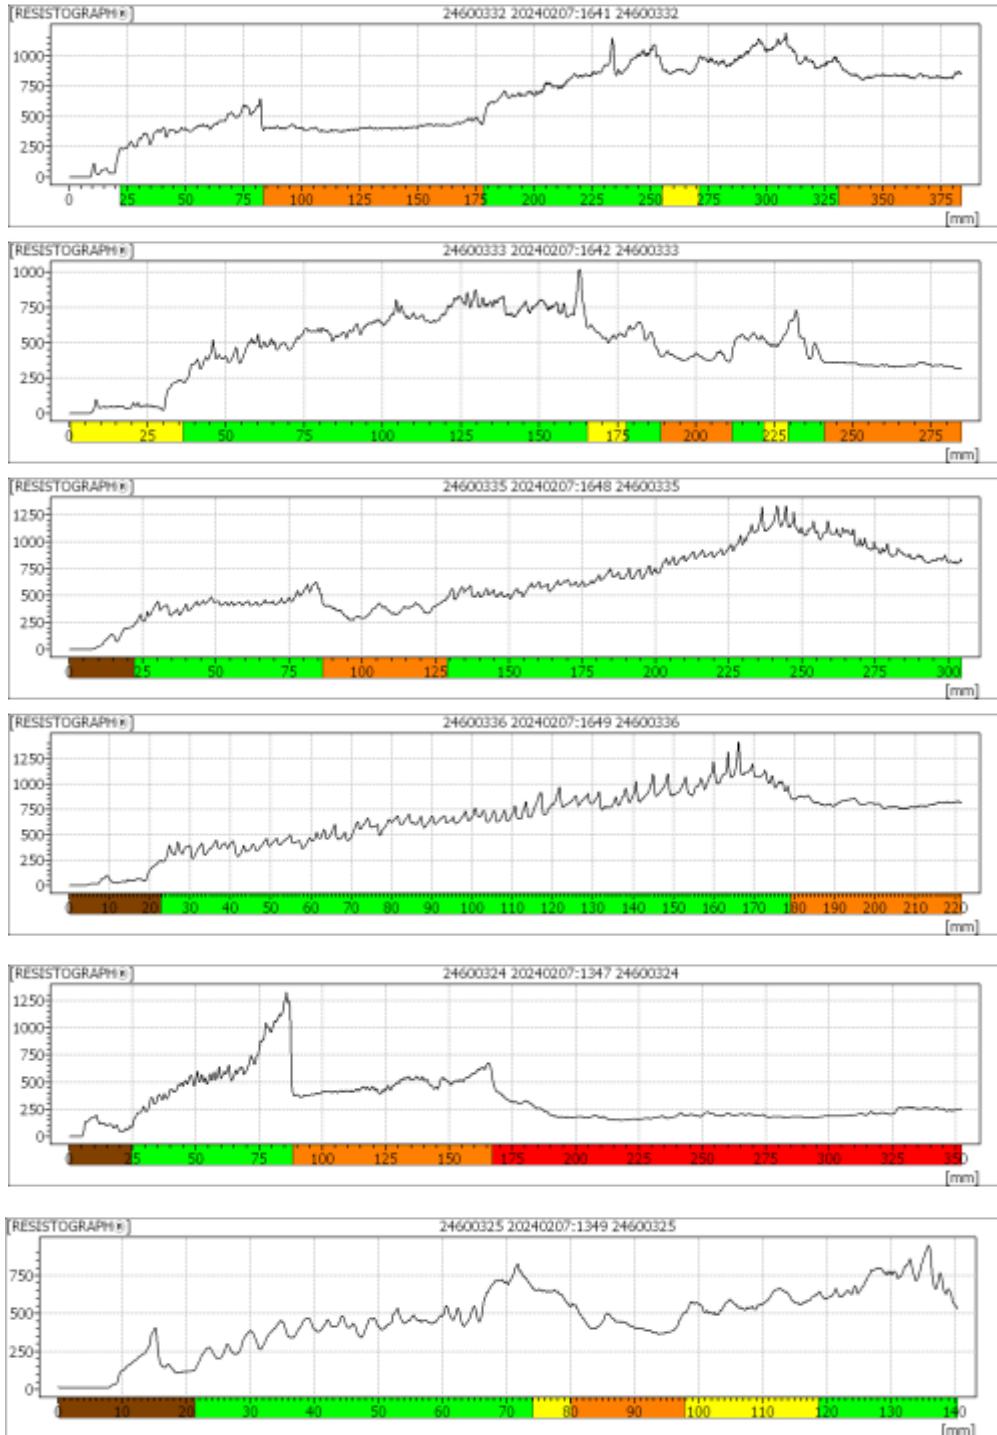
Codice censimento
278

278	<i>Quercus rubra</i>	D	Sono state riscontrate degradazioni e cavità gravi sia alla base che in chioma. Per queste ragioni si ritiene complessa la messa in sicurezza dell'albero senza comprometterne la vitalità, si ritiene pertanto opportuno procedere con l'abbattimento.
282	<i>Quercus rubra</i>	D	Sono state riscontrate degradazioni e cavità gravi alla base che compromettono la stabilità dell'albero. si segnala inoltre presenza di ferite con carie significative lungo il fusto e al castello. Per queste ragioni si ritiene complessa la messa in sicurezza dell'albero senza comprometterne la vitalità, si ritiene pertanto opportuno procedere con l'abbattimento.
283	<i>Quercus rubra</i>	D	L'esito della Prova di Carico è sufficiente ma sono state riscontrate degradazioni e cavità gravi alla base che compromettono la stabilità dell'albero.
331	<i>Populus nigra</i>	D	I risultati della Prova di Carico non sono ottimali (Fattore di sicurezza I=1,0). Per mantenere l'esemplare sarebbe necessario effettuare una potatura drastica di riduzione della chioma. Essendo il pioppo una specie che mal compartimenta i tagli di potatura si sconsiglia di sottoporre la pianta ad uno stress eccessivo, piuttosto di procedere all'abbattimento.

Classe di propensione al cedimento
D

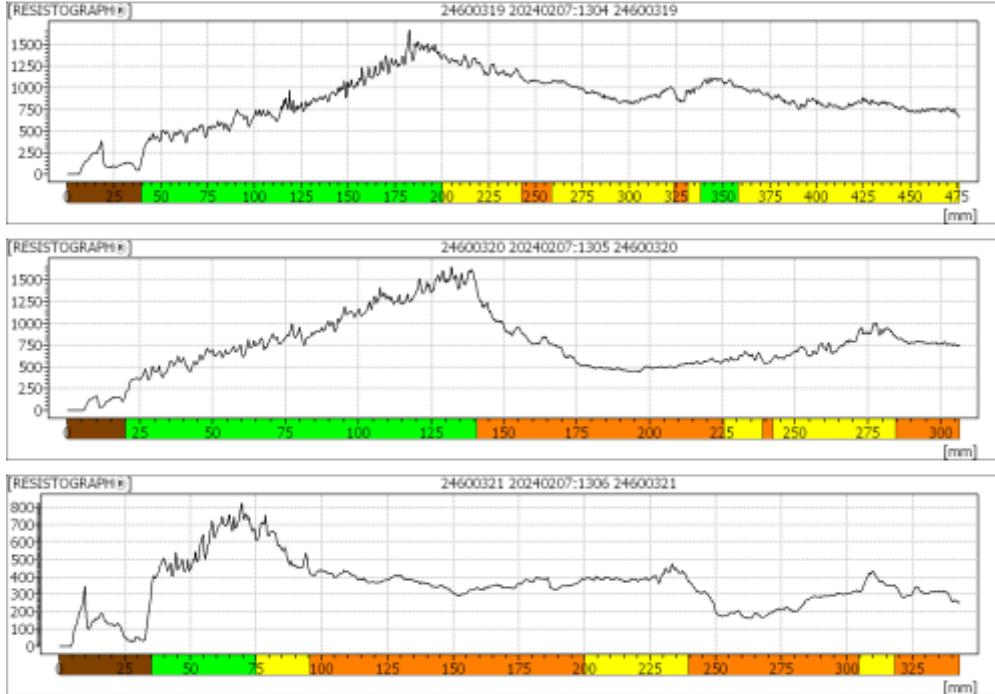
Codice
censimento
282

Sono state riscontrate degradazioni e cavità gravi alla base che compromettono la stabilità dell'albero. si segnala inoltre presenza di ferite con carie significative lungo il fusto e al castello. Per queste ragioni si ritiene complessa la messa in sicurezza dell'albero senza comprometterne la vitalità, si ritiene pertanto opportuno procedere con l'abbattimento.

Classe di propensione
al cedimento
D

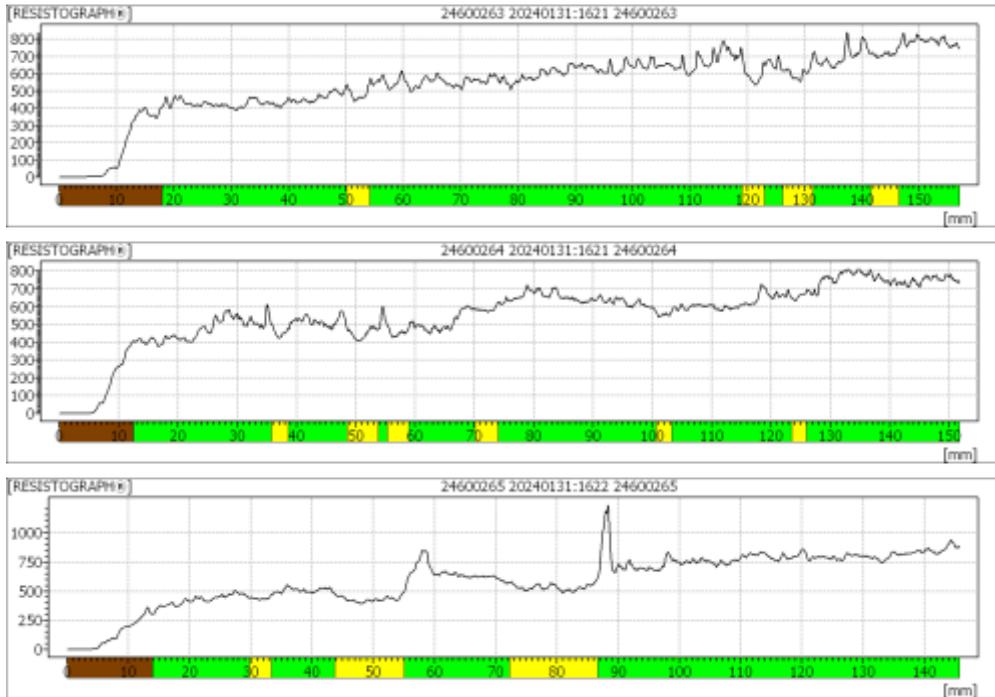
Codice
censimento
315

Campo Sportivo	315	<i>Carpinus betulus</i>	25	12	5	C	07/02/2026	Analisi dendrodensimetrica,	Analisi dendrodensimetrica,		Sufficiente	Sospetti		carie (S), cavità aperta (S), inclinato (S), policornico (S)	asimmetrica (S), secco fisiologico (L)	Rimozione corno morto	Potatura di conformazione, Potatura di rimonda
Campo Sportivo	316	<i>Prunus avium</i>	35	12	5	C	07/02/2026	Analisi dendrodensimetrica,	Analisi dendrodensimetrica,		Sufficiente	Anomali	carie (L), cordoni decorticati (L), essudato batterico (L), ferita (S), sollevamento della ceppaia (G)	distacchi corticali (L), essudati (L), fessura verticale (S)	mal conformata (S), monconi secchi (S), ramificazioni secche (S), secco fisiologico (L)	Esemplare dominato grave. Scarso pregio.	
Campo Sportivo	325	<i>Metasequoia glyptostroboides</i>	68	21	8	C	15/02/2026	Analisi dendrodensimetrica, Tomografia,			Al limite	Anomali	carie (L), ferita (S)	edera (L), ferita in chiusura (S)	secco fisiologico (S)		Potatura di contenimento della chioma

Classe di propensione
al cedimento
C

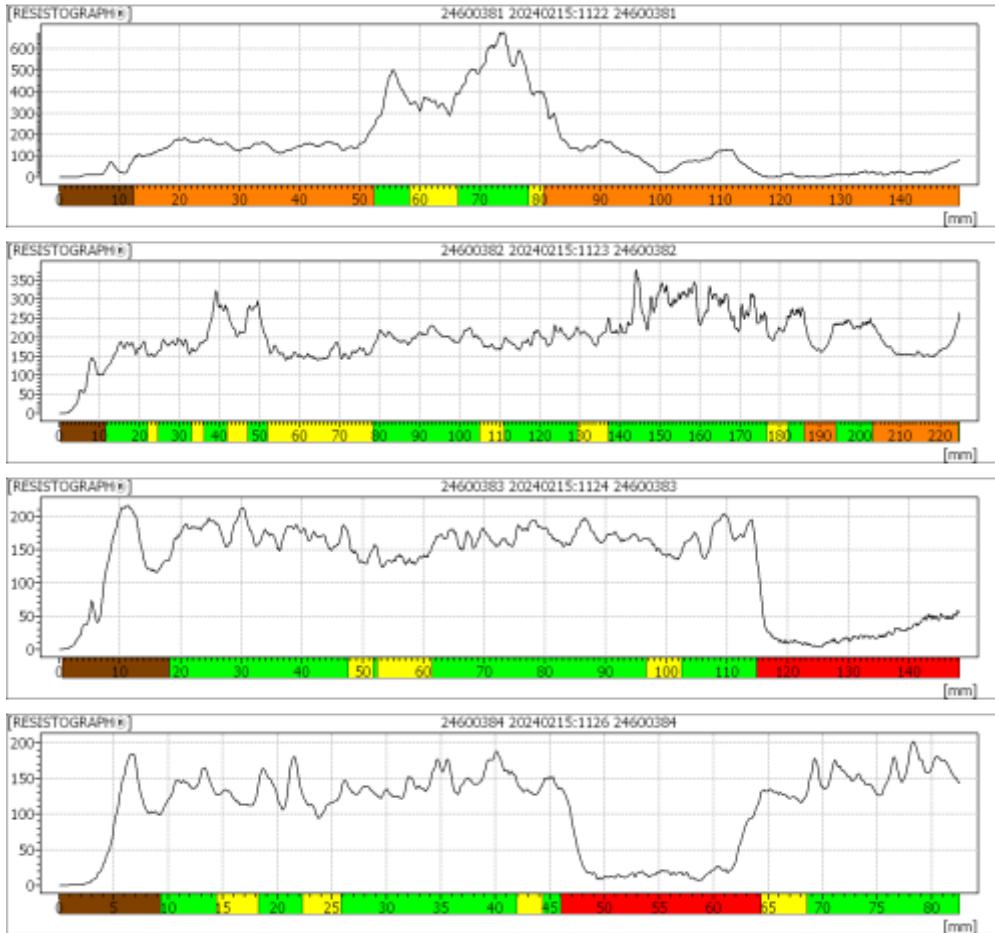
Codice
censimento
367

L'esemplare presenta una ferita longitudinale al colletto e lungo il fusto. Nonostante la presenza di legno di reazione i Profili Dendrodensimetrici effettuati sia al colletto verso radici che al fusto hanno rilevato estese degradazioni. La sezione portante di legno sano risulta insufficiente.

Classe di propensione
al cedimento
D
