Viale Montello 6

COMITATO BAIAMONTI VERDE COMUNE Tav. 02 - LOCALIZAZIONE BENI

MILANO (MI) Caselli daziari siti in via A. Volta, 22/23 estratto di individuazione catastale

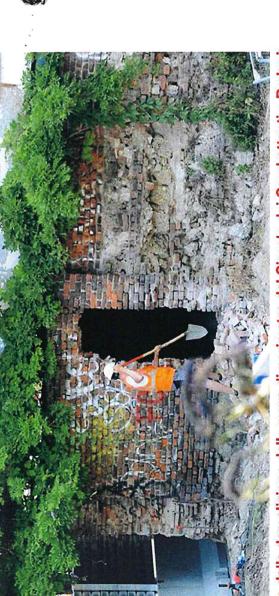
Inizio della demolizione delle mura di perimetro del Circolo dei Combattenti e Reduci

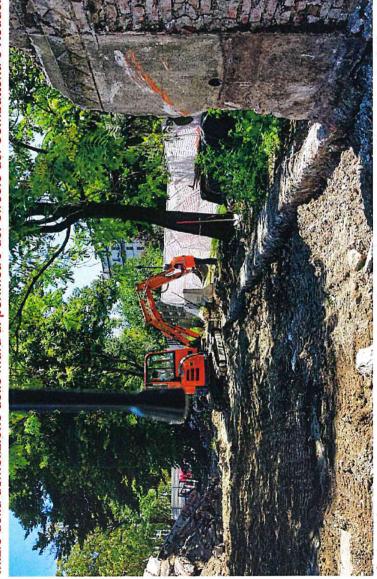
A demolizione avvenuta delle mura di perimetro del deposito ex falegnameria Feltrinelli

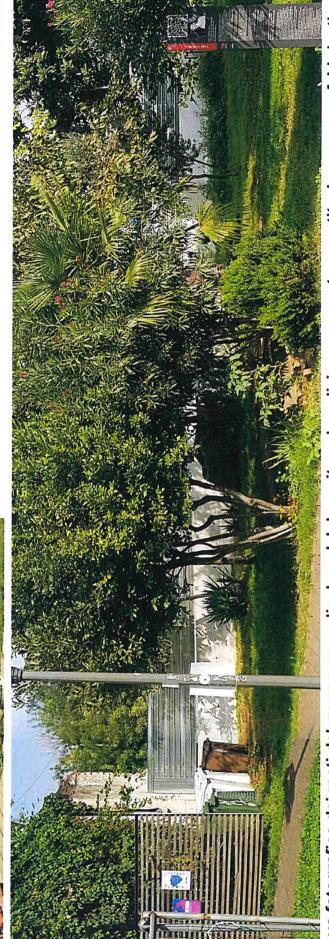
Porzione di resti di murature abbattute

Rilievo fotografico dei resti del muro perpendicolare del deposito a demolizione avvenuta e sostituzione con prefabbricati new jersey e lamiera grecata
