2. Inquadramento geologico e geomorfologico dell'area

2.2 La situazione locale

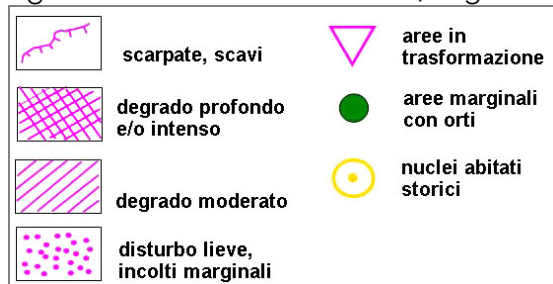
Fig. 2.11 Elementi di alterazione/degrado al 1974

Sono visibili diverse aree a degrado riconoscibile e superficiale, soprattutto connesse con trasformazioni ancora in corso. Sono sempre presenti incolti marginali e orti nelle aree ferroviarie di risulta.

Per realizzare un più preciso controllo delle situazioni di alterazione/degrado pregresse che possano avere rilievo geologico, nell'area dello scalo e al suo contorno, si è anche scelto di effettuare una analisi di una soglia storica significativa, possibilmente disponibile in immagine fotografica. Si sono utilizzate allo scopo le immagini aeree del volo Regione Lombardia b/n 1974 scala 1:13.500 circa, consultate e lette in stereoscopia presso la sede del Servizio Cartografico della Provincia di Milano.

Le immagini aeree del 1974 costituiscono un documento efficace per la lettura delle trasformazioni territoriali soprattutto al margine dell'edificato consolidato di Milano, ad una soglia storica ancora contrassegnata da attiva espansione e trasformazione.

In questa area l'urbanizzazione di carattere storico era limitata agli abitati isolati, poi inglobati nel tessuto della città. L'edificazione è cresciuta soprattutto per le infrastrutture e gli edifici produttivi. Questi ultimi hanno finito per occupare anche la valle del Lambro, una volta artificializzato il suo corso.
