Approfondimenti strumentali con metodologia V.T.A. su alcuni alberi esistenti all'interno dell'area del PA San Leonardo in Via Enrico Falck n. 28 a Milano

Allegato 3A – Schede valutazione di stabilità visiva e strumentale V.T.A. alberi ambito 1

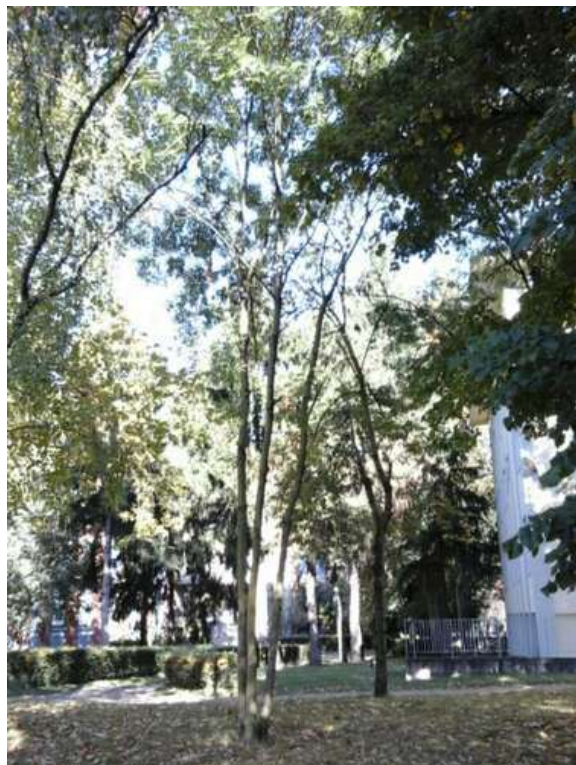
Immagine

APPARATO RADICALE	COLLETO	FUSTO	CHIOMA
Non visibili	Allargato	Ferite potat. non cicatriz.	Ferite lungo le branche
		Fusti codominanti	Secco fisiologico
		Corteccia inclusa	Interferenza con altra pianta
		Policormico	
Giudizio pianta:	Mediocre		
Note:

VALORI STRUMENTALI	
<input type="checkbox"/> Normale	<input checked="" type="checkbox"/> Sufficiente
<input type="checkbox"/> Al limite	<input type="checkbox"/> Insufficiente

CLASSE DI PROPENSIONE AL CEDIMENTO	RICONTROLLO
<input type="checkbox"/> A - trascurabile	<input type="checkbox"/> 36 mesi
<input type="checkbox"/> B - bassa	<input type="checkbox"/> 24 mesi
<input checked="" type="checkbox"/> C - moderata	<input type="checkbox"/> 18 mesi
<input type="checkbox"/> C-D - elevata	<input checked="" type="checkbox"/> 12 mesi
<input type="checkbox"/> D - estrema	<input type="checkbox"/> 6 mesi

Ricontrollo entro un anno

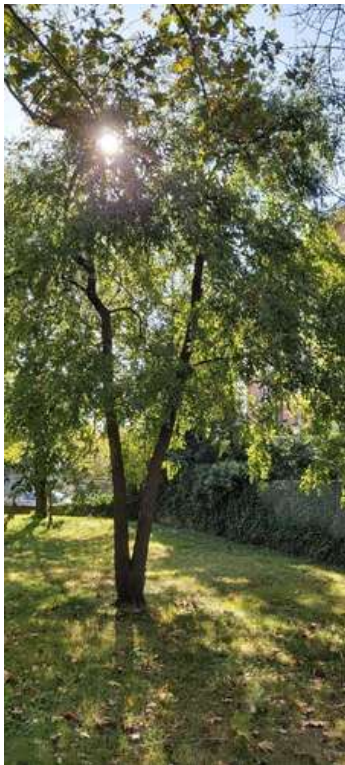
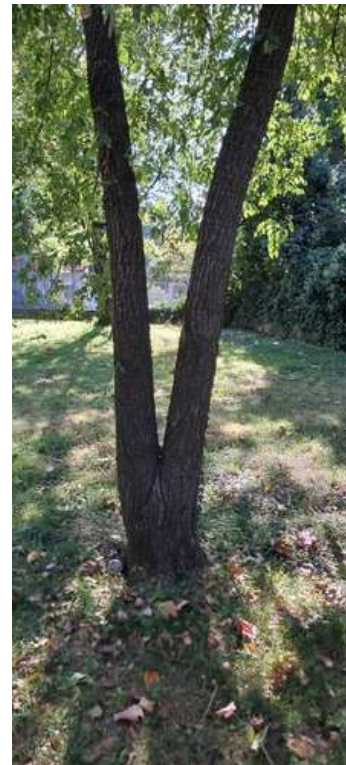
APPARATO RADICALE	COLLETO	FUSTO	CHIOMA
Affioranti decorticate	Sezione anomala	Ferite potat. non cicatriz.	Branche corteccia inclusa
Non visibili		Inclinato	Sbilanciata
			Secco fisiologico
			Branche codominanti
			Interferenza con altra pianta
Giudizio pianta:	Mediocre		
Note:

Interventi consigliati:
 Ricontrollo entro un anno

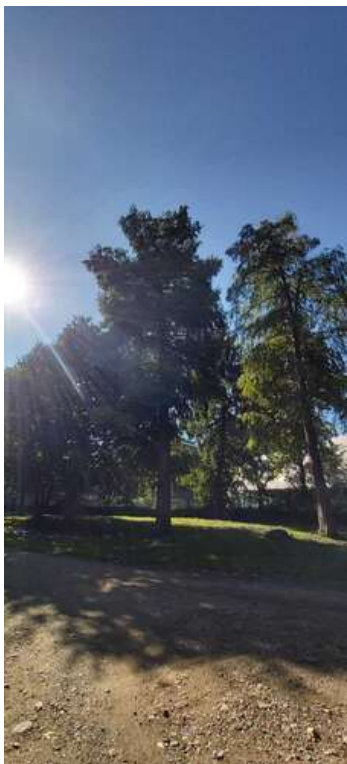
Immagine

APPARATO RADICALE	COLLETO	FUSTO	CHIOMA
Non visibili		Ferite potat. non cicatriz.	Ferite lungo le branche
		Infestato da rampicanti	Secco fisiologico
			Interferenza con altra pianta
Giudizio pianta:	Discreto		
Note:

VALORI STRUMENTALI	
<input type="checkbox"/> Normale	<input checked="" type="checkbox"/> Sufficiente
<input type="checkbox"/> Al limite	<input type="checkbox"/> Insufficiente

CLASSE DI PROPENSIONE AL CEDIMENTO	RICONTROLLO
<input type="checkbox"/> A - trascurabile	<input type="checkbox"/> 36 mesi
<input type="checkbox"/> B - bassa	<input type="checkbox"/> 24 mesi
<input checked="" type="checkbox"/> C - moderata	<input type="checkbox"/> 18 mesi
<input type="checkbox"/> C-D - elevata	<input checked="" type="checkbox"/> 12 mesi
<input type="checkbox"/> D - estrema	<input type="checkbox"/> 6 mesi

Ricontrollo entro un anno, Approfondimento strumentale con Tomografia

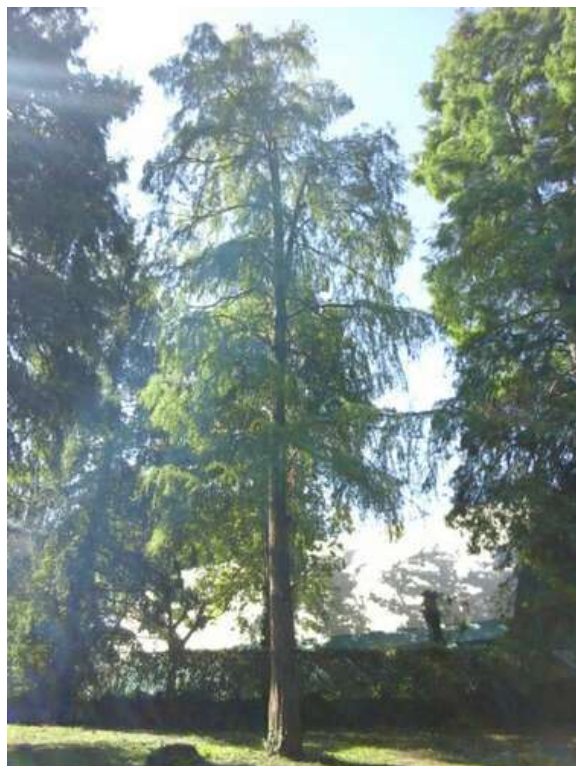
Immagine

APPARATO RADICALE	COLLETO	FUSTO	CHIOMA
Non visibili		Ferite potat. non cicatriz.	Ferite lungo le branche
		Infestato da rampicanti	Secco fisiologico
			Branche codominanti
			Interferenza con altra pianta
Giudizio pianta:	Sufficiente		
Note:

VALORI STRUMENTALI	
<input type="checkbox"/> Normale	<input checked="" type="checkbox"/> Sufficiente
<input type="checkbox"/> Al limite	<input type="checkbox"/> Insufficiente

CLASSE DI PROPENSIONE AL CEDIMENTO	RICONTROLLO
<input type="checkbox"/> A - trascurabile	<input type="checkbox"/> 36 mesi
<input type="checkbox"/> B - bassa	<input type="checkbox"/> 24 mesi
<input type="checkbox"/> C - moderata	<input type="checkbox"/> 18 mesi
<input checked="" type="checkbox"/> C-D - elevata	<input type="checkbox"/> 12 mesi
<input type="checkbox"/> D - estrema	<input checked="" type="checkbox"/> 6 mesi

Ricontrollo entro sei mesi, Approfondimeto strumentale con Tomografia

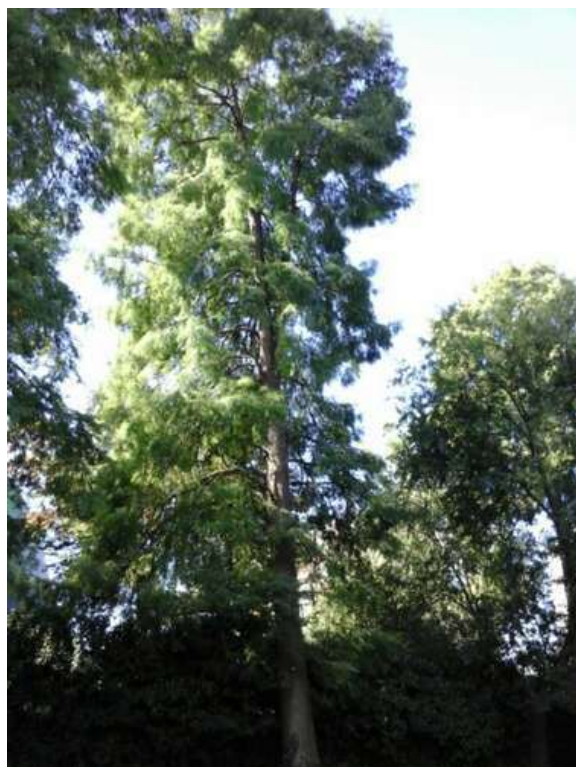
Immagine

APPARATO RADICALE	COLLETO	FUSTO	CHIOMA
Non visibili		Ferite potat. non cicatriz.	Ferite lungo le branche
		Infestato da rampicanti	Secco fisiologico
			Branche codominanti
			Interferenza con altra pianta
Giudizio pianta:	Sufficiente		
Note:

VALORI STRUMENTALI	
<input type="checkbox"/> Normale	<input checked="" type="checkbox"/> Sufficiente
<input type="checkbox"/> Al limite	<input type="checkbox"/> Insufficiente

CLASSE DI PROPENSIONE AL CEDIMENTO	RICONTROLLO
<input type="checkbox"/> A - trascurabile	<input type="checkbox"/> 36 mesi
<input type="checkbox"/> B - bassa	<input type="checkbox"/> 24 mesi
<input checked="" type="checkbox"/> C - moderata	<input type="checkbox"/> 18 mesi
<input type="checkbox"/> C-D - elevata	<input checked="" type="checkbox"/> 12 mesi
<input type="checkbox"/> D - estrema	<input type="checkbox"/> 6 mesi

Ricontrollo entro un anno, Approfondimento strumentale con Tomografia

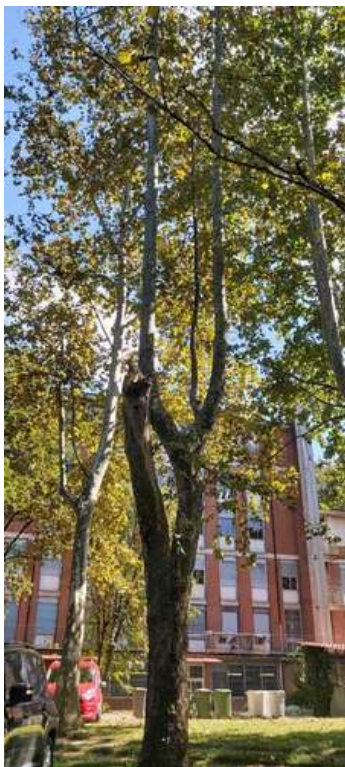
Immagine

APPARATO RADICALE	COLLETO	FUSTO	CHIOMA
Non visibili		Ferita/e aperta	Asimmetrica
Terreno costipato		Filato	Branca compromessa
		Fori di picchio	Branca stroncata
			Ferita aperta da sbranc.
			Ferite lungo le branche
			Secco fisiologico
			Interferenza con altra pianta
Giudizio pianta:	Mediocre		
Note:

Ricontrollo entro sei mesi, Approfondimento V.T.A. strumentale in quota, Approfondimento V.T.A. visiva in quota

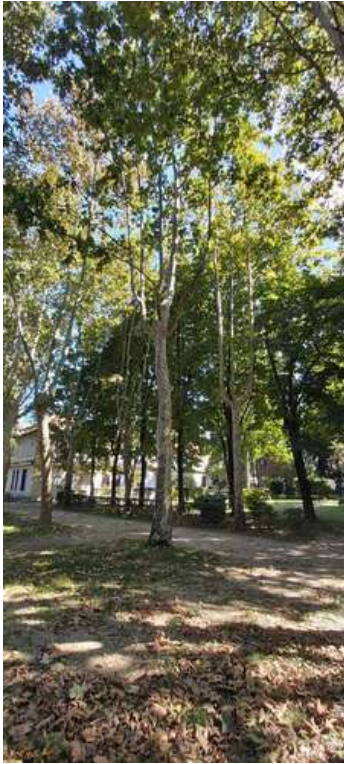
Immagine

APPARATO RADICALE	COLLETO	FUSTO	CHIOMA
Non visibili	Ferita	Ferita/e aperta	Ferite lungo le branche
Terreno costipato	Carie	Ferite potat. non cicatriz.	Secco fisiologico
	Cavità	Filato	Interferenza con altra pianta
		Ricoperto da edera	
		Rigonfiamento	
		Sinuoso	
Giudizio pianta:	Mediocre		
Note:

VALORI STRUMENTALI			
<input type="checkbox"/> Normale	<input type="checkbox"/> Sufficiente		
<input checked="" type="checkbox"/> Al limite	<input type="checkbox"/> Insufficiente

CLASSE DI PROPENSIONE AL CEDIMENTO	RICONTROLLO
<input type="checkbox"/> A - trascurabile	<input type="checkbox"/> 36 mesi
<input type="checkbox"/> B - bassa	<input type="checkbox"/> 24 mesi
<input type="checkbox"/> C - moderata	<input type="checkbox"/> 18 mesi
<input checked="" type="checkbox"/> C-D - elevata	<input type="checkbox"/> 12 mesi
<input type="checkbox"/> D - estrema	<input checked="" type="checkbox"/> 6 mesi

Ricontrollo entro sei mesi, Approfondimeto strumentale con Tomografia

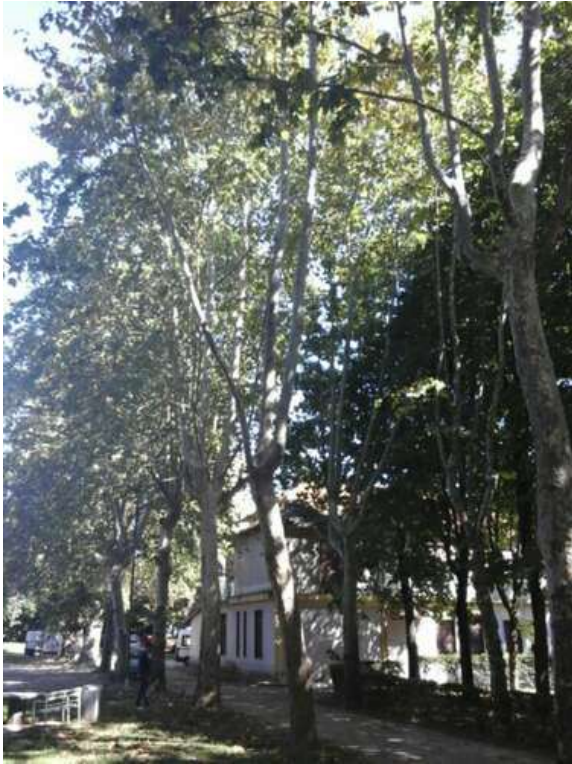
Immagine

APPARATO RADICALE	COLLETO	FUSTO	CHIOMA
Non visibili		Cavità aperta	Ferite lungo le branche
Terreno costipato		Ferita/e aperta	Secco fisiologico
		Filato	Inserzione debole branche
		Fori di picchio	Interferenza con altra pianta
		Inclinato	
Giudizio pianta:	Mediocre		
Note:

CLASSE DI PROPENSIONE AL CEDIMENTO	RICONTROLLO
<input checked="" type="checkbox"/> A - trascurabile	<input type="checkbox"/> 36 mesi
<input type="checkbox"/> B - bassa	<input type="checkbox"/> 24 mesi
<input type="checkbox"/> C - moderata	<input type="checkbox"/> 18 mesi
<input type="checkbox"/> C-D - elevata	<input type="checkbox"/> 12 mesi
<input checked="" type="checkbox"/> D - estrema	<input type="checkbox"/> 6 mesi

Interventi consigliati:
Abbattimento

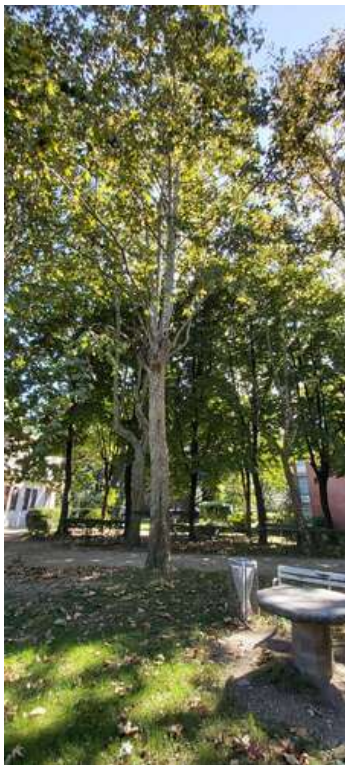
Immagine

APPARATO RADICALE	COLLETO	FUSTO	CHIOMA
Non visibili	Allargato	Carie	Ferite lungo le branche
Terreno costipato		Cavità aperta	Secco fisiologico
		Ferita/e aperta	Interferenza con altra pianta
		Ferite potat. non cicatriz.	
		Filato	
		Fori di picchio	
		Ricoperto da edera	
		Sinuoso	
Giudizio pianta:	Mediocre		
Note:

VALORI STRUMENTALI	
<input type="checkbox"/> Normale	<input type="checkbox"/> Sufficiente
<input type="checkbox"/> Al limite	<input checked="" type="checkbox"/> Insufficiente

CLASSE DI PROPENSIONE AL CEDIMENTO	RICONTROLLO
<input checked="" type="checkbox"/> A - trascurabile	<input type="checkbox"/> 36 mesi
<input type="checkbox"/> B - bassa	<input type="checkbox"/> 24 mesi
<input type="checkbox"/> C - moderata	<input type="checkbox"/> 18 mesi
<input type="checkbox"/> C-D - elevata	<input type="checkbox"/> 12 mesi
<input checked="" type="checkbox"/> D - estrema	<input type="checkbox"/> 6 mesi

Abbattimento

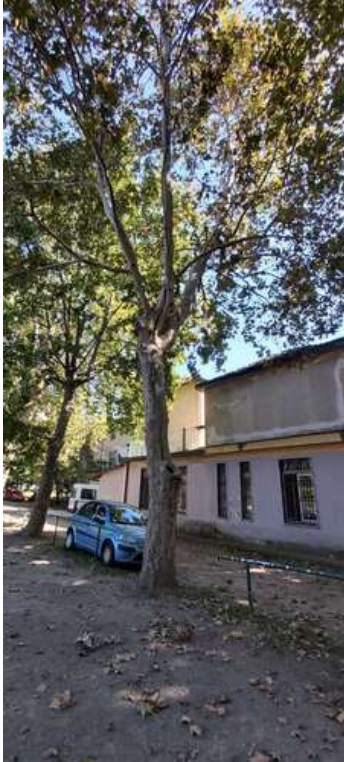
Immagine

APPARATO RADICALE	COLLETO	FUSTO	CHIOMA
Non visibili		Carie	Carie
Terreno costipato		Cavità aperta	Cavità su branche
		Ferita/e aperta	Ferite lungo le branche
		Ferite potat. non cicatriz.	Secco fisiologico
		Filato	Interferenza con altra pianta
		Inclinato	Interferenza con edificio
Giudizio pianta:	Mediocre		
Note:

Ricontrollo entro un anno

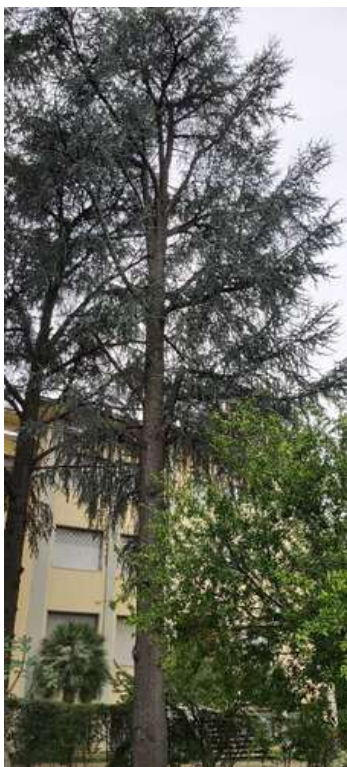
Immagine

APPARATO RADICALE	COLLETO	FUSTO	CHIOMA
Possibili danni	Allargato	Ferite potat. non cicatriz.	Asimmetrica
		Fessura verticale	Monconi secchi
			Secco fisiologico
			Interferenza con altra pianta
Giudizio pianta:	Sufficiente		
Note:

Interventi consigliati:
 Ricontrollo entro un anno

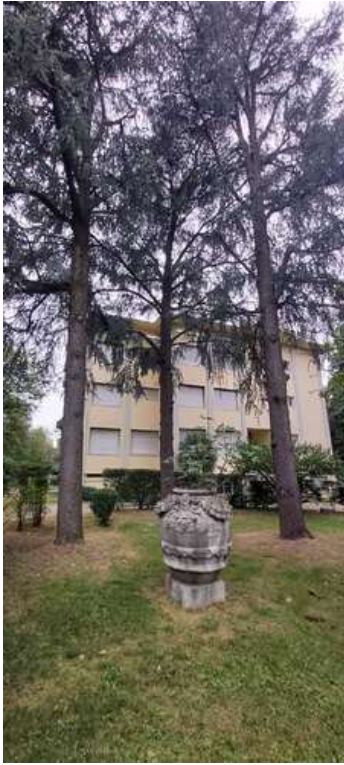
Immagine

APPARATO RADICALE	COLLETO	FUSTO	CHIOMA
Possibili danni	Allargato	Ferite potat. non cicatriz. Fessura verticale	Asimmetrica Monconi secchi Secco fisiologico Interferenza con altra pianta
Giudizio pianta:	Sufficiente		
Note:

Interventi consigliati:
 Ricontrollo entro un anno

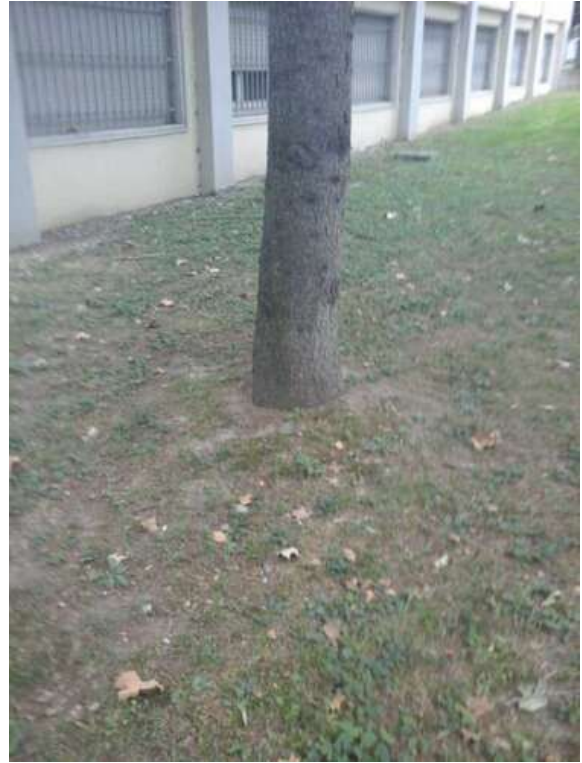
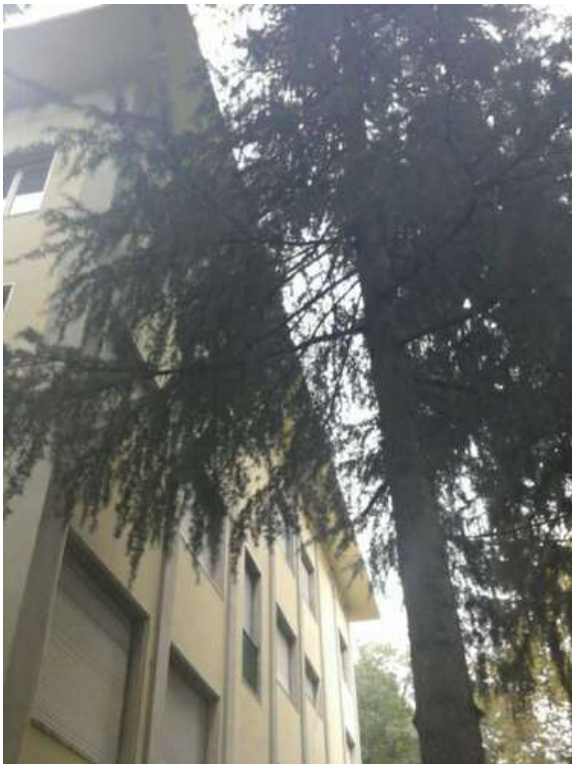
APPARATO RADICALE	COLLETO	FUSTO	CHIOMA
Non visibili		Ferite potat. non cicatriz.	Ramificazioni secche
Possibili danni			Secco fisiologico
			Interferenza con altra pianta
			Interferenza con edificio
Giudizio pianta:	Sufficiente		
Note:

Interventi consigliati:
Ricontrollo entro un anno

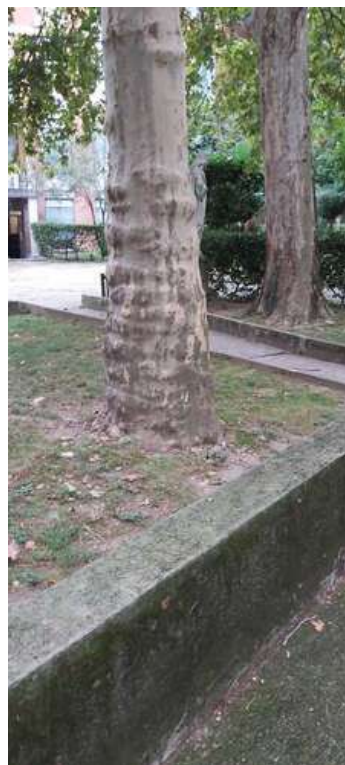
APPARATO RADICALE	COLLETO	FUSTO	CHIOMA
Non visibili		Ferite potat. non cicatriz.	Ferite lungo le branche
Interferenza con manufatto		Filato	Secco fisiologico
		Sinuoso	Interferenza con altra pianta
Giudizio pianta:	Sufficiente		
Note:

Interventi consigliati:
Ricontrollo entro un anno

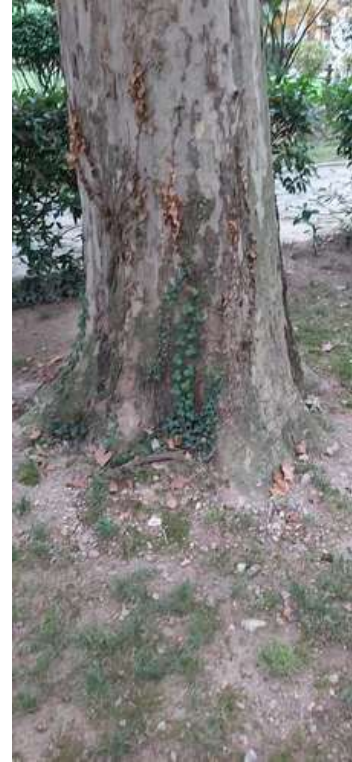
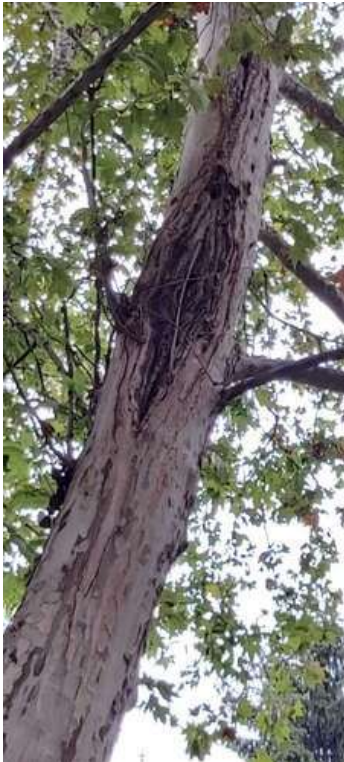
APPARATO RADICALE	COLLETO	FUSTO	CHIOMA
Affioranti	Allargato	Ferite potat. non cicatriz.	Branca compromessa
Non visibili		Fori di picchio	Ferite lungo le branche
Interferenza con manufatto		Sinuoso	Secco fisiologico
			Interferenza con altra pianta
Giudizio pianta:	Sufficiente		
Note:

VALORI STRUMENTALI	
<input type="checkbox"/> Normale	<input type="checkbox"/> Sufficiente
<input checked="" type="checkbox"/> Al limite	<input type="checkbox"/> Insufficiente

CLASSE DI PROPENSIONE AL CEDIMENTO	RICONTROLLO
<input type="checkbox"/> A - trascurabile	<input type="checkbox"/> 36 mesi
<input type="checkbox"/> B - bassa	<input type="checkbox"/> 24 mesi
<input type="checkbox"/> C - moderata	<input type="checkbox"/> 18 mesi
<input checked="" type="checkbox"/> C-D - elevata	<input type="checkbox"/> 12 mesi
<input type="checkbox"/> D - estrema	<input checked="" type="checkbox"/> 6 mesi

Ricontrollo entro sei mesi, Approfondimento V.T.A. visiva e strumentale in quota

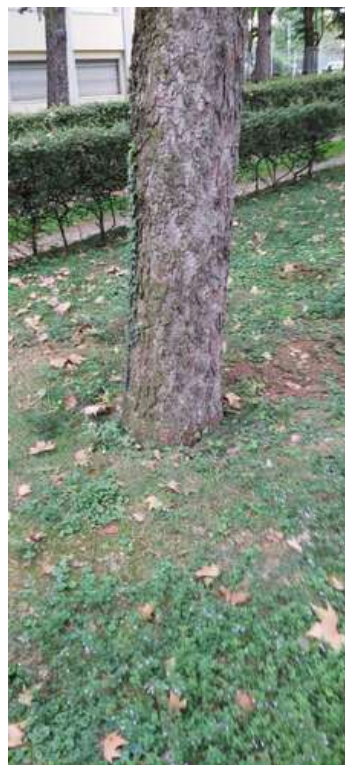
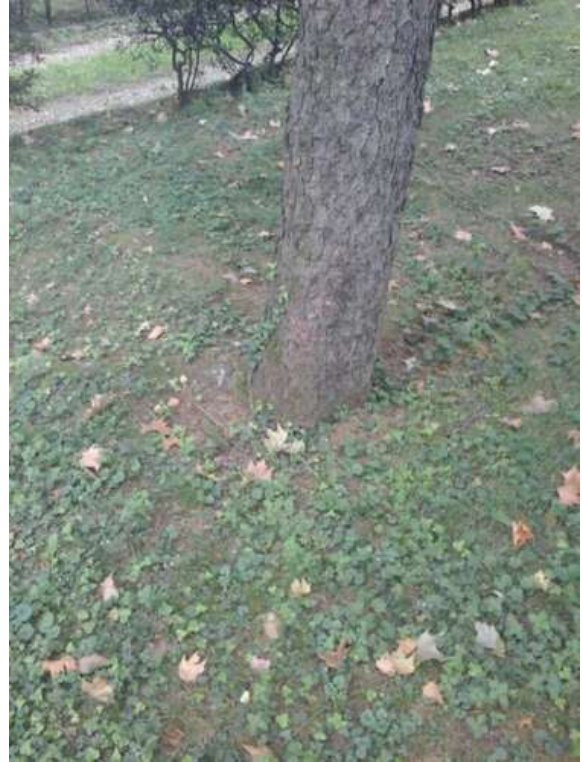
APPARATO RADICALE	COLLETO	FUSTO	CHIOMA
Affioranti decorticate	Parzialmente nascosto	Ferite potat. non cicatriz.	Monconi secchi
Non visibili		Inclinato	Ramificazioni secche
			Secco fisiologico
			Solo vegetazione apicale
			Interferenza con altra pianta
Giudizio pianta:	Sufficiente		
Note:

Ricontrollo entro due anni

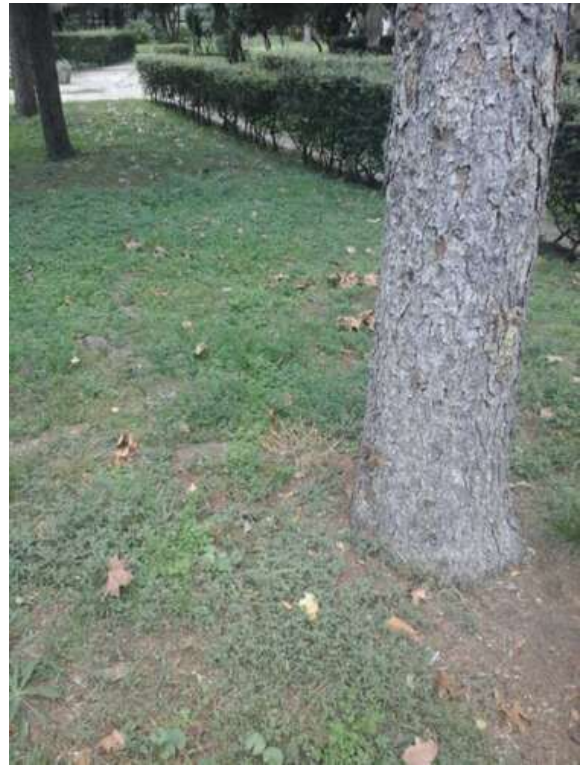
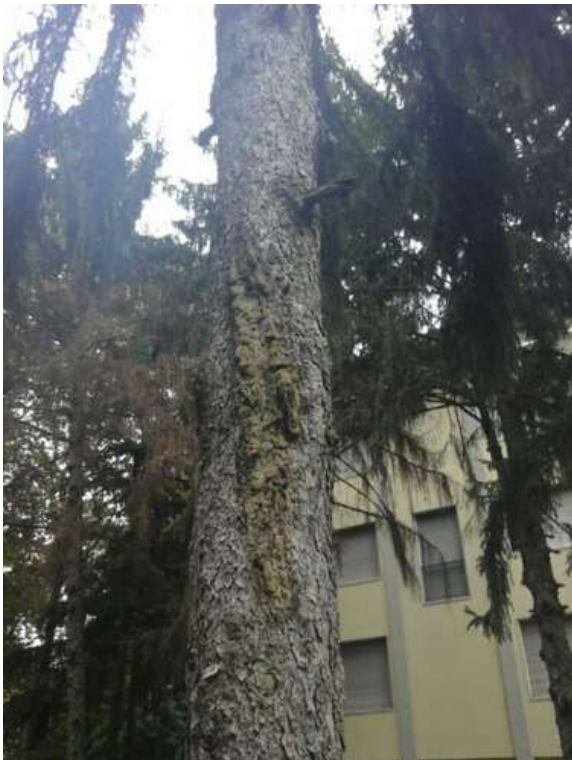
APPARATO RADICALE	COLLETO	FUSTO	CHIOMA
Affioranti decorticate	Interrato parzialmente	Essudati di resina	Secco fisiologico
Non visibili		Ferite potat. non cicatriz.	Interferenza con altra pianta
Giudizio pianta:	Sufficiente		
Note:

Ricontrollo entro due anni

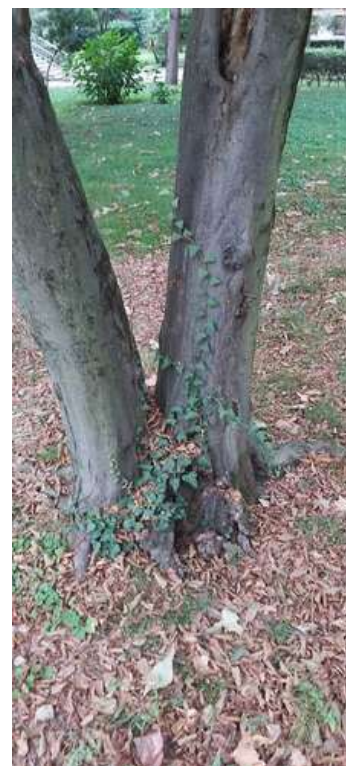
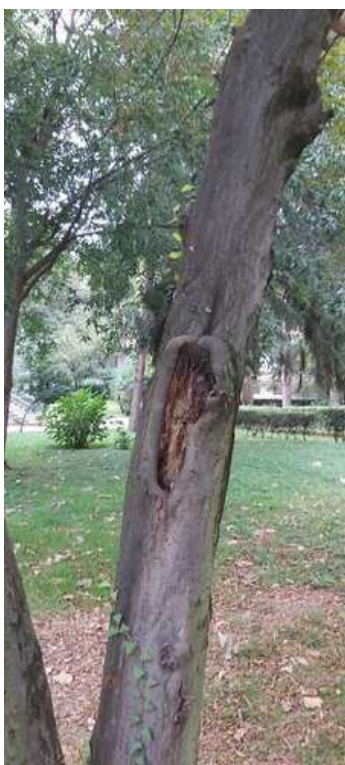
APPARATO RADICALE	COLLETO	FUSTO	CHIOMA
Affioranti decorticate	Cavità aperta	Carie	Monconi secchi
Non visibili	Ferita	Cavità aperta	Secco fisiologico
Terreno costipato	Carie	Ferita/e aperta	Branca/he secca/he
		Ferite potat. non cicatriz.	Interferenza con altra pianta
		Inclinato	
		Policormico	
Giudizio pianta:	Mediocre		
Note:

Interventi consigliati:
 Ricontrollo entro un anno

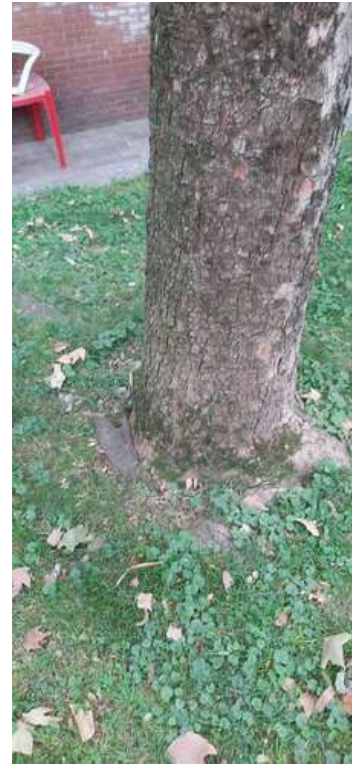
CLASSE DI PROPENSIONE AL CEDIMENTO	RICONTROLLO
<input type="checkbox"/> A - trascurabile	<input type="checkbox"/> 36 mesi
<input type="checkbox"/> B - bassa	<input checked="" type="checkbox"/> 24 mesi
<input checked="" type="checkbox"/> C - moderata	<input type="checkbox"/> 18 mesi
<input type="checkbox"/> C-D - elevata	<input type="checkbox"/> 12 mesi
<input type="checkbox"/> D - estrema	<input type="checkbox"/> 6 mesi

Ricontrollo entro due anni

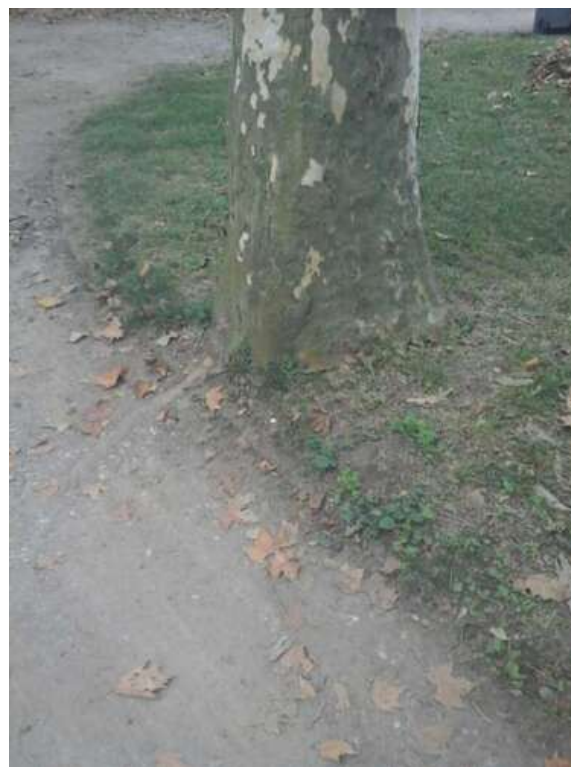
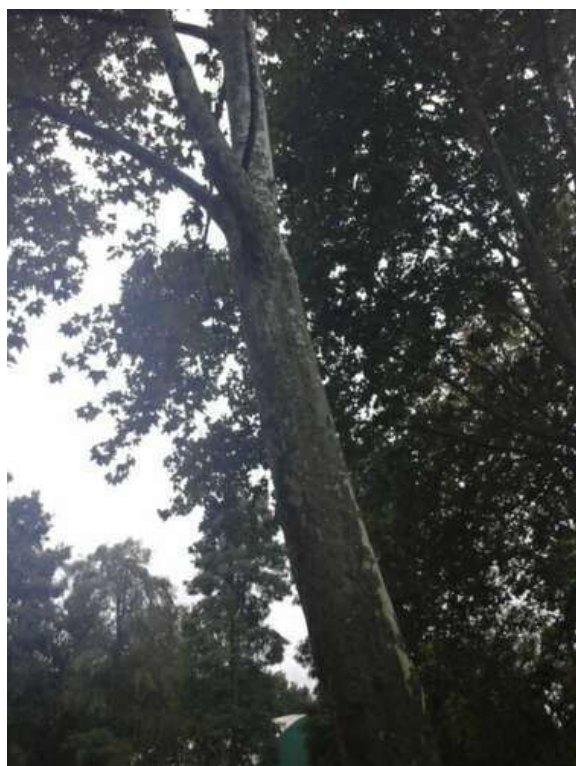
CLASSE DI PROPENSIONE AL CEDIMENTO	RICONTROLLO
<input type="checkbox"/> A - trascurabile	<input type="checkbox"/> 36 mesi
<input type="checkbox"/> B - bassa	<input type="checkbox"/> 24 mesi
<input type="checkbox"/> C - moderata	<input type="checkbox"/> 18 mesi
<input checked="" type="checkbox"/> C-D - elevata	<input type="checkbox"/> 12 mesi
<input type="checkbox"/> D - estrema	<input checked="" type="checkbox"/> 6 mesi

Ricontrollo entro sei mesi, Approfondimento strumentale con Prova di Trazione

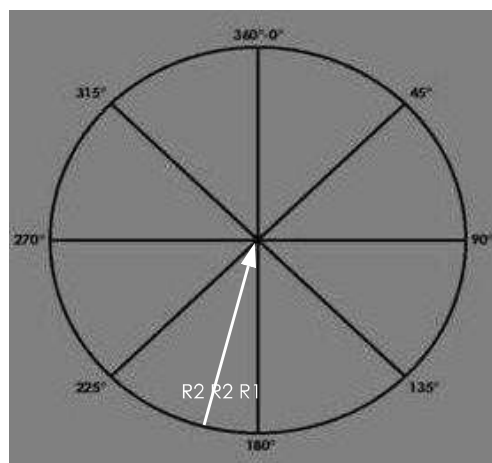
POSIZIONAMENTO DEI SONDAGGI

SONDAGGI	R1	R2	R3	R4	R5	R6	R7	R8	R9	R10
Orientamento	195°									
Inclinazione	Piatto									
H da terra (cm)	210									
Diam. (cm)	33

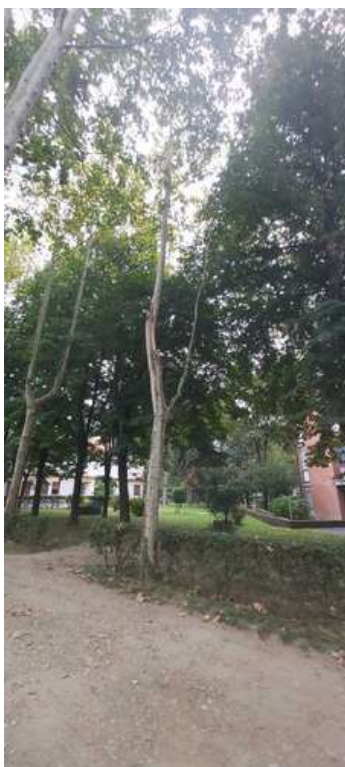
Immagine

Data rilievo: 09/11/2021 **Ambito:** Ambito 1 Milano
Tassonomia: Platanus x acerifolia **Altezza (mt):** 21 **Diametro (cm):** 30
Circonferenza (cm): 94 **Diametro chioma (mt):** 5
Sito di radicazione: Terreno inerbito **Disposizione:** Gruppo misto **Fase fisiologica:** Adulto

APPARATO RADICALE	COLLETO	FUSTO	CHIOMA
Non visibili		Ferita/e aperta	Asimmetrica
Terreno costipato		Ferite potat. non cicatriz.	Ferite lungo le branche
		Fessura verticale	Secco fisiologico
		Filato	Interferenza con altra pianta
		Fori di picchio	
		Sinuoso	
		Infestato da rampicanti	
Giudizio pianta:	Mediocre		
Note:

<input type="checkbox"/> Normale	<input type="checkbox"/> Sufficiente
<input type="checkbox"/> Al limite	<input checked="" type="checkbox"/> Insufficiente

Abbattimento

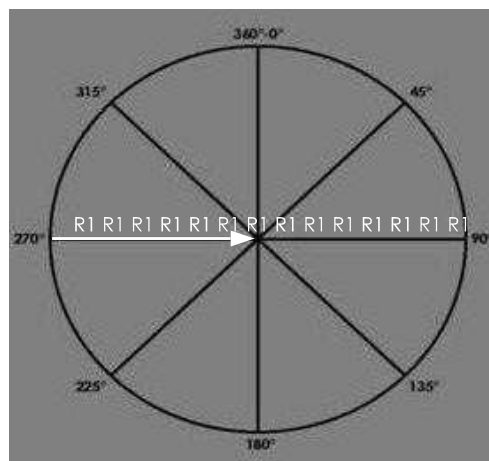
POSIZIONAMENTO DEI SONDAGGI

VALORI STRUMENTALI	
<input checked="" type="checkbox"/> Normale	<input type="checkbox"/> Sufficiente
<input type="checkbox"/> Al limite	<input type="checkbox"/> Insufficiente

SONDAGGI	R1	R2	R3	R4	R5	R6	R7	R8	R9	R10
Orientamento	270°									
Inclinazione	Piatto									
H da terra (cm)	5									
Diam. (cm)	47

Ricontrollo entro due anni

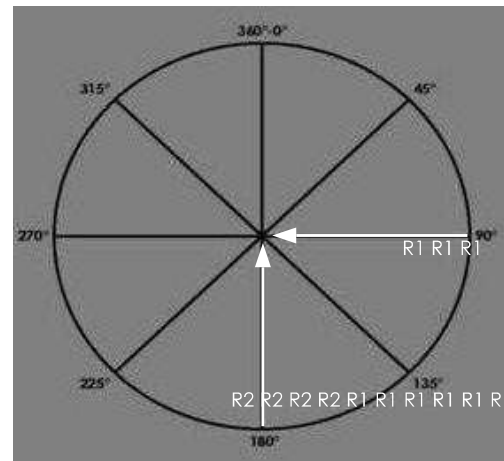
POSIZIONAMENTO DEI SONDAGGI

SONDAGGI	R1	R2	R3	R4	R5	R6	R7	R8	R9	R10
Orientamento	90°	180°								
Inclinazione	Piatto	Piatto								
H da terra (cm)	10	15								
Diam. (cm)	65	74

Ricontrollo entro un anno, Approfondimento strumentale con Prova di Trazione

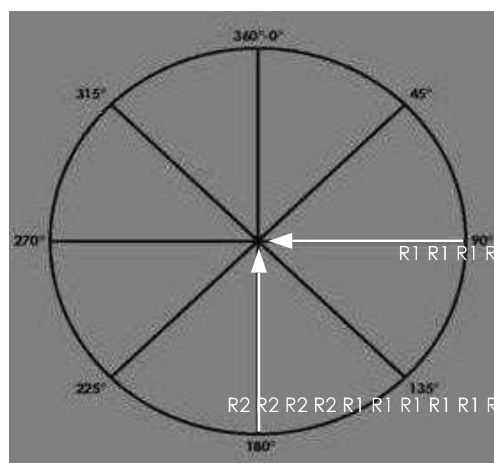
POSIZIONAMENTO DEI SONDAGGI

SONDAGGI	R1	R2	R3	R4	R5	R6	R7	R8	R9	R10
Orientamento	90°	180°								
Inclinazione	Piatto	Piatto								
H da terra (cm)	15	25								
Diam. (cm)	80	75

Ricontrollo entro un anno, Approfondimento strumentale con Prova di Trazione
