**Approfondimenti strumentali con metodologia V.T.A. su alcuni alberi esistenti all'interno dell'area del PA San Leonardo in Via Enrico Falck n. 28 a Milano**

Allegato 3B – Schede valutazione di stabilità visiva e strumentale V.T.A. alberi ambito 2

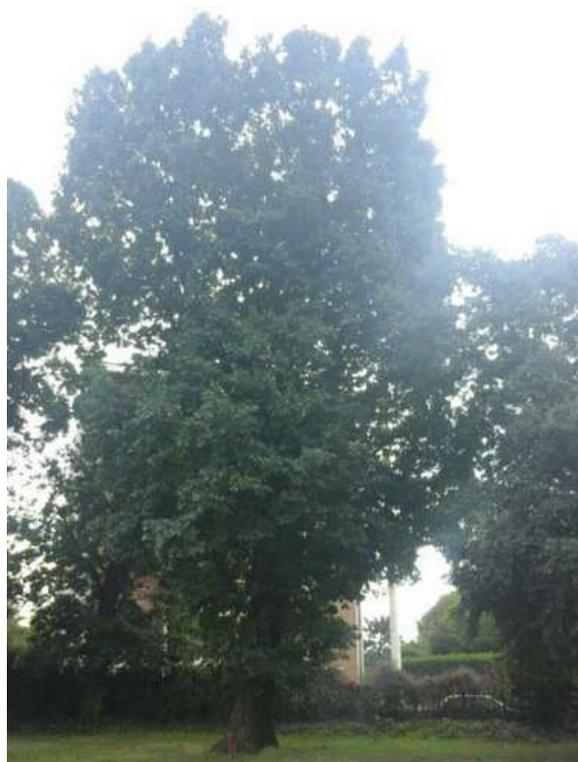
Immagine

APPARATO RADICALE	COLLETO	FUSTO	CHIOMA
Non visibili	Carpofori	Ferite potat. non cicatriz.	Ferite lungo le branche
Utenze sotterranee nelle vicinanze	Cavità aperta	Inclinato	Secco fisiologico
Possibili danni	Ferita		Interferenza con altra pianta
	Carie		
<b>Giudizio pianta:</b>	Sufficiente		
<b>Note:</b>

Ricontrollo entro sei mesi, Approfondimento strumentale con Tomografia

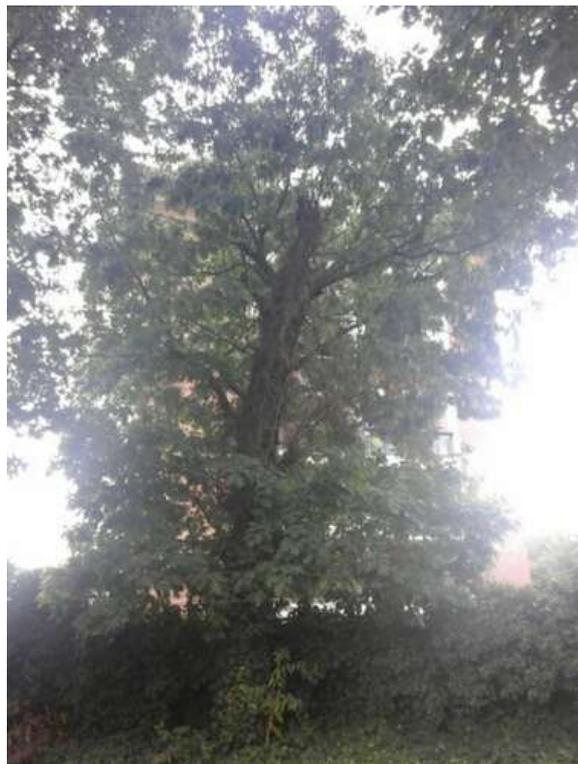
Immagine

APPARATO RADICALE	COLLETO	FUSTO	CHIOMA
Non visibili	Carpofori	Ferite potat. non cicatriz.	Ferite lungo le branche
Muro nelle vicinanze	Totalmente nascosto	Inclinato	Secco fisiologico
		Stroncato	Interferenza con altra pianta
		Infestato da rampicanti	Interferenza con palo o lampione
<b>Giudizio pianta:</b>	Mediocre		
<b>Note:</b>

Ricontrollo entro sei mesi, Approfondimento strumentale con Tomografia, Approfondimento V.T.A. strumentale in quota

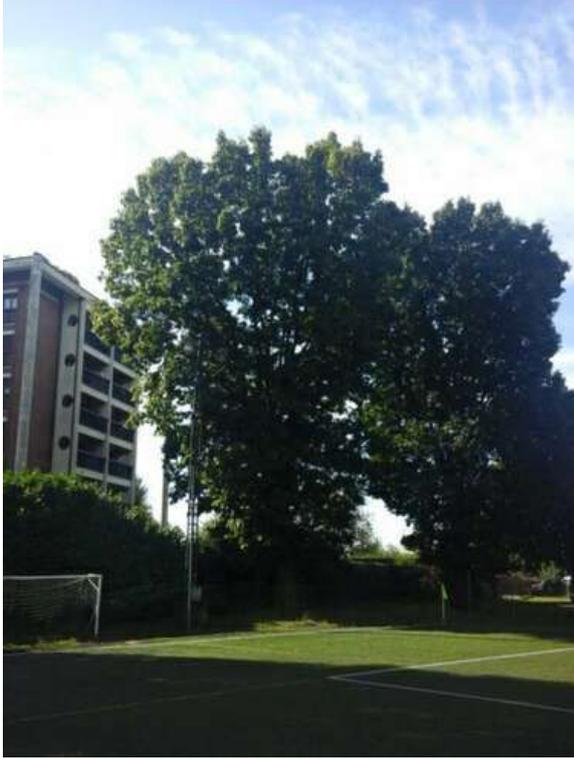
Immagine

APPARATO RADICALE	COLLETTO	FUSTO	CHIOMA
Non visibili		Ferite potat. non cicatriz.	Branca compromessa
Cordoni danneggiati		Inclinato	Cavità su branche
			Ferite lungo le branche
			Secco fisiologico
			Interferenza con altra pianta
<b>Giudizio pianta:</b>	Sufficiente		
<b>Note:</b>

Ricontrollo entro sei mesi. Approfondimento strumentale con Tomografia, Approfondimento V.T.A. strumentale in quota

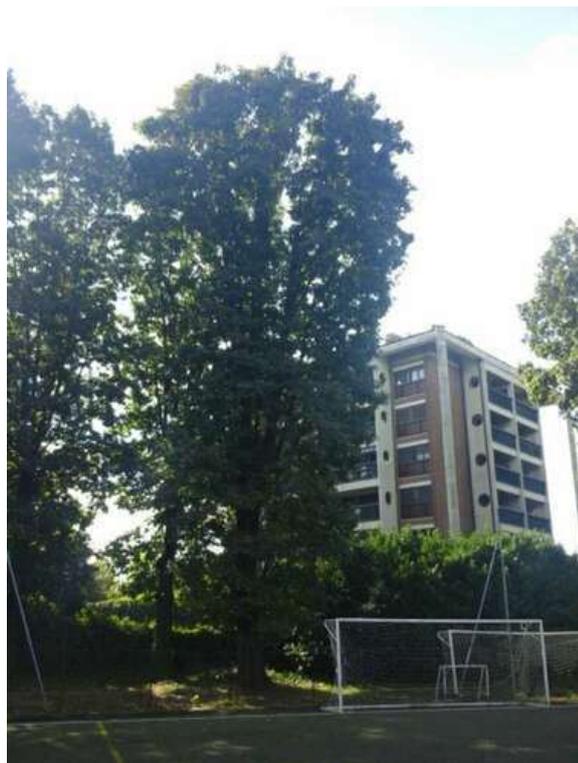
Immagine

APPARATO RADICALE	COLLETO	FUSTO	CHIOMA
Non visibili		Ferite potat. non cicatriz.	Ferite lungo le branche
			Monconi secchi
			Secco fisiologico
			Interferenza con altra pianta
<b>Giudizio pianta:</b>	Sufficiente		
<b>Note:</b>

Ricontrollo entro un anno, Approfondimento strumentale con Tomografia

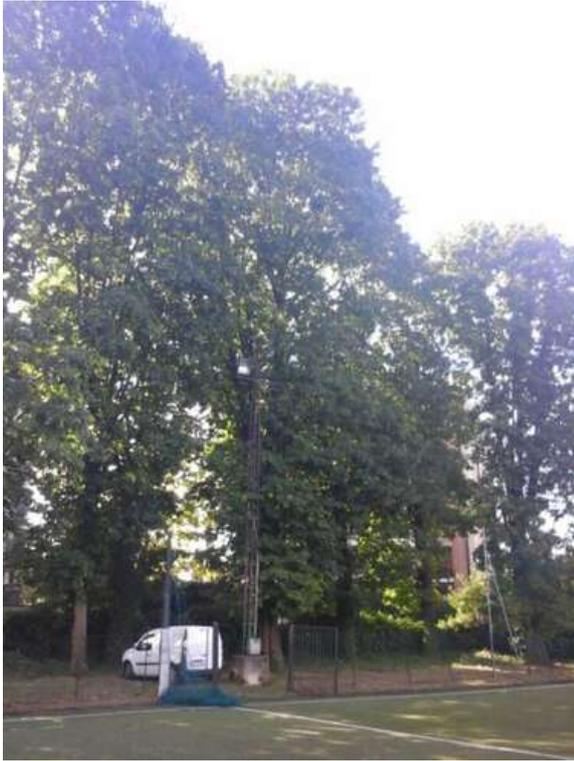
Immagine

APPARATO RADICALE	COLLETO	FUSTO	CHIOMA
Non visibili	Cavità aperta	Carie	Ferite lungo le branche
	Ferita	Ferita/e aperta	Monconi secchi
	Carie	Ferite potat. non cicatriz.	Secco fisiologico
		Carpofori	Interferenza con altra pianta
		Cavità al tronco	Interferenza con palo o lampione

Giudizio pianta: Mediocre  
 Note: Presenza di nido di Calabroni interno alla cavità.

VALORI STRUMENTALI	
<input type="checkbox"/> Normale	<input type="checkbox"/> Sufficiente
<input checked="" type="checkbox"/> Al limite	<input type="checkbox"/> Insufficiente

CLASSE DI PROPENSIONE AL CEDIMENTO	RICONTROLLO
<input type="checkbox"/> A - trascurabile	<input type="checkbox"/> 36 mesi
<input type="checkbox"/> B - bassa	<input type="checkbox"/> 24 mesi
<input type="checkbox"/> C - moderata	<input type="checkbox"/> 18 mesi
<input checked="" type="checkbox"/> C-D - elevata	<input type="checkbox"/> 12 mesi
<input type="checkbox"/> D - estrema	<input checked="" type="checkbox"/> 6 mesi

Ricontrollo entro sei mesi, Approfondimento strumentale con Tomografia

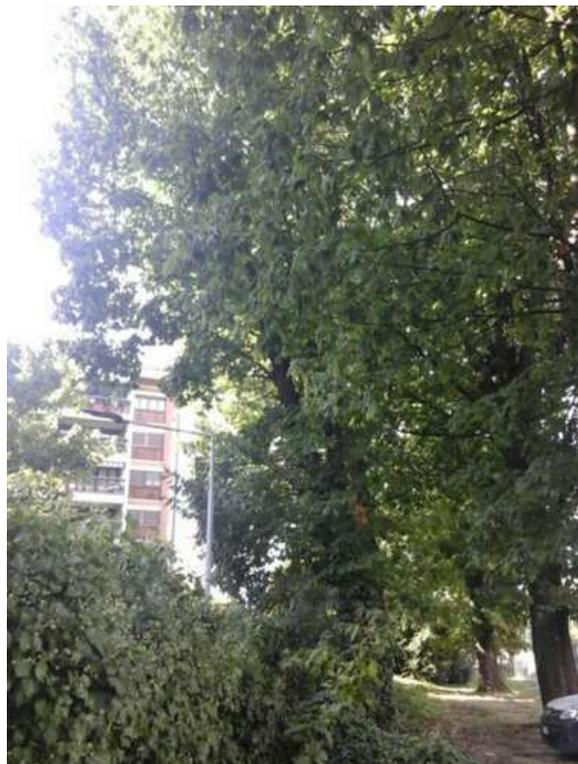
Immagine

APPARATO RADICALE	COLLETO	FUSTO	CHIOMA
Non visibili	Totalmente nascosto	Ferite potat. non cicatriz.	Ferite lungo le branche
		Inclinato	Monconi secchi
		Infestato da rampicanti	Secco fisiologico
			Carpofori
			Interferenza con altra pianta
<b>Giudizio pianta:</b>	Sufficiente		
<b>Note:</b>

VALORI STRUMENTALI	
<input type="checkbox"/> Normale	<input type="checkbox"/> Sufficiente
<input checked="" type="checkbox"/> Al limite	<input type="checkbox"/> Insufficiente

CLASSE DI PROPENSIONE AL CEDIMENTO	RICONTROLLO
<input type="checkbox"/> A - trascurabile	<input type="checkbox"/> 36 mesi
<input type="checkbox"/> B - bassa	<input type="checkbox"/> 24 mesi
<input type="checkbox"/> C - moderata	<input type="checkbox"/> 18 mesi
<input checked="" type="checkbox"/> C-D - elevata	<input type="checkbox"/> 12 mesi
<input type="checkbox"/> D - estrema	<input checked="" type="checkbox"/> 6 mesi

Ricontrollo entro sei mesi, Approfondimento strumentale con Tomografia

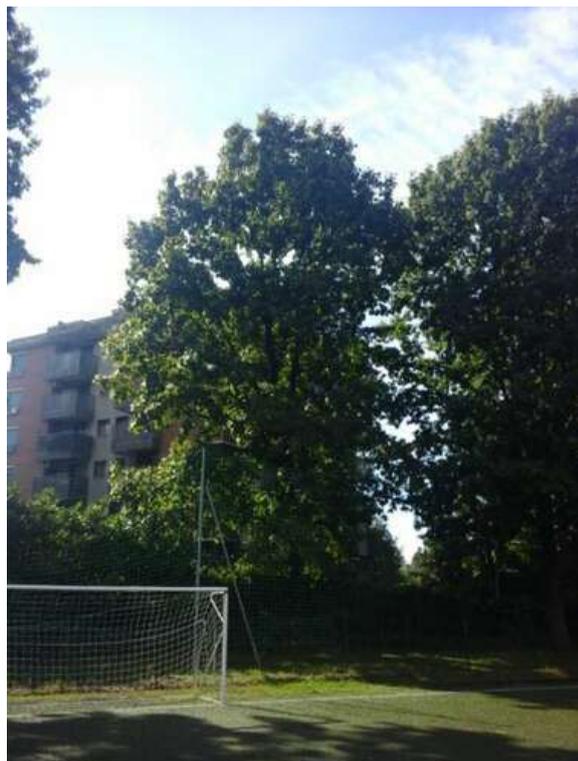
Immagine

APPARATO RADICALE	COLLETO	FUSTO	CHIOMA
Non visibili	Totalmente nascosto	Ferite potat. non cicatriz.	Branche secche
		Cavità al tronco	Ferite lungo le branche
		Infestato da rampicanti	Monconi secchi
			Secco fisiologico
			Interferenza con altra pianta
			Interferenza con palo o lampione

Giudizio pianta: Sufficiente  
 Note:

<input type="checkbox"/> Normale	<input type="checkbox"/> Sufficiente
<input checked="" type="checkbox"/> Al limite	<input type="checkbox"/> Insufficiente

CLASSE DI PROPENSIONE AL CEDIMENTO	RICONTROLLO
<input type="checkbox"/> A - trascurabile	<input type="checkbox"/> 36 mesi
<input type="checkbox"/> B - bassa	<input type="checkbox"/> 24 mesi
<input type="checkbox"/> C - moderata	<input type="checkbox"/> 18 mesi
<input checked="" type="checkbox"/> C-D - elevata	<input type="checkbox"/> 12 mesi
<input type="checkbox"/> D - estrema	<input checked="" type="checkbox"/> 6 mesi

Ricontrollo entro sei mesi, Approfondimeto strumentale con Tomografia

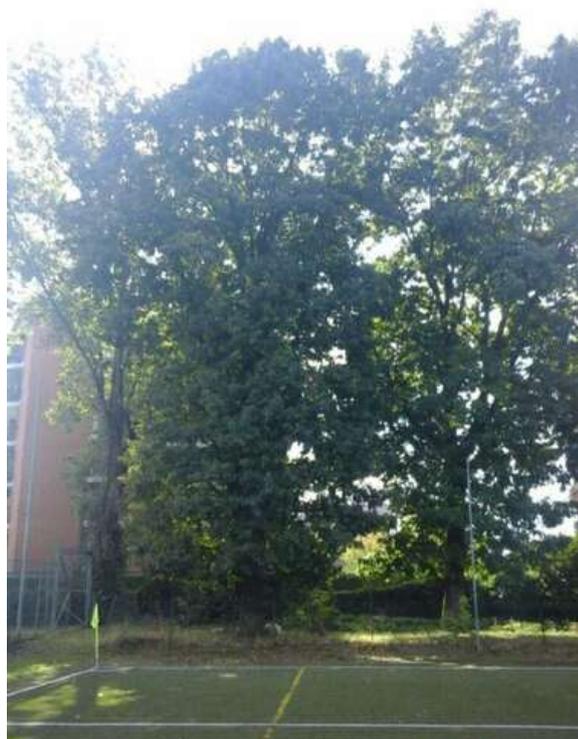
Immagine

APPARATO RADICALE	COLLETO	FUSTO	CHIOMA
Non visibili		Cavità aperta	Carpofori branche
		Ferite potat. non cicatriz.	Ferite lungo le branche
			Secco fisiologico
			Branca/he secca/he
			Interferenza con altra pianta
<b>Giudizio pianta:</b>	Sufficiente		
<b>Note:</b>

VALORI STRUMENTALI	
<input type="checkbox"/> Normale	<input checked="" type="checkbox"/> Sufficiente
<input type="checkbox"/> Al limite	<input type="checkbox"/> Insufficiente

CLASSE DI PROPENSIONE AL CEDIMENTO	RICONTROLLO
<input type="checkbox"/> A - trascurabile	<input type="checkbox"/> 36 mesi
<input type="checkbox"/> B - bassa	<input type="checkbox"/> 24 mesi
<input checked="" type="checkbox"/> C - moderata	<input type="checkbox"/> 18 mesi
<input type="checkbox"/> C-D - elevata	<input checked="" type="checkbox"/> 12 mesi
<input type="checkbox"/> D - estrema	<input type="checkbox"/> 6 mesi

Ricontrollo entro un anno, Approfondimeto strumentale con Tomografia

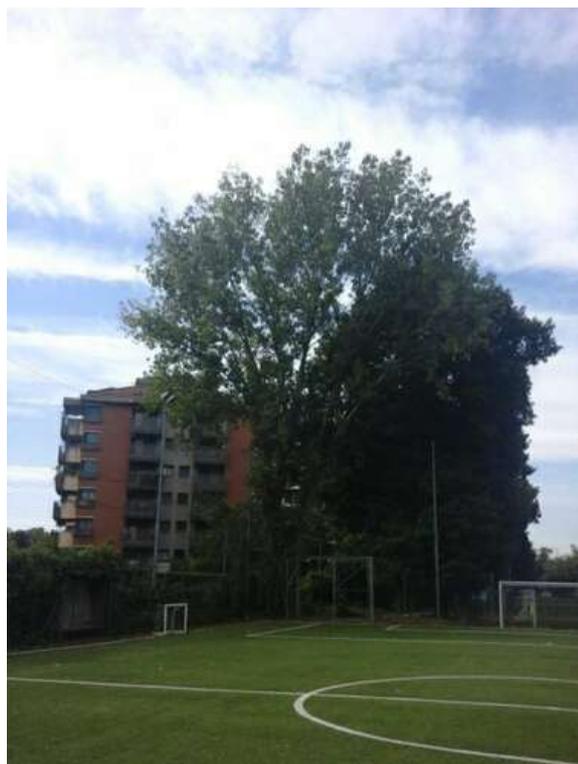
Immagine

APPARATO RADICALE	COLLETO	FUSTO	CHIOMA
Non visibili	Totalmente nascosto	Ferite potat. non cicatriz.	Ferite lungo le branche
Interferenza con manufatto		Infestato da rampicanti	Secco fisiologico
Possibili danni			Branca/he secca/he
			Interferenza con altra pianta
			Interferenza con palo o lampione
<b>Giudizio pianta:</b>	Sufficiente		
<b>Note:</b>

<input type="checkbox"/> Normale	<input type="checkbox"/> Sufficiente
<input checked="" type="checkbox"/> Al limite	<input type="checkbox"/> Insufficiente

<input checked="" type="checkbox"/> A - trascurabile	<input type="checkbox"/> 36 mesi
<input type="checkbox"/> B - bassa	<input type="checkbox"/> 24 mesi
<input type="checkbox"/> C - moderata	<input type="checkbox"/> 18 mesi
<input checked="" type="checkbox"/> C-D - elevata	<input type="checkbox"/> 12 mesi
<input type="checkbox"/> D - estrema	<input checked="" type="checkbox"/> 6 mesi

Ricontrollo entro sei mesi, Approfondimeto strumentale con Tomografia

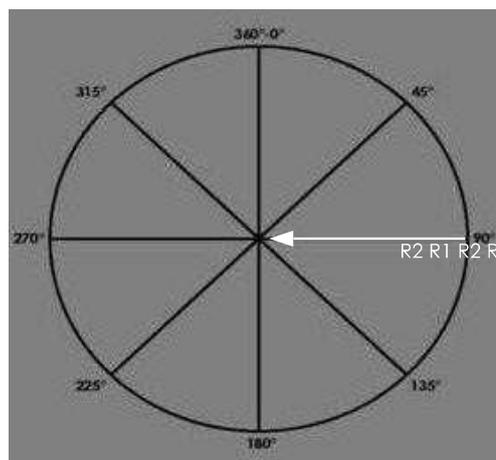
**POSIZIONAMENTO DEI SONDAGGI**

SONDAGGI	R1	R2	R3	R4	R5	R6	R7	R8	R9	R10
Orientamento	90°									
Inclinazione	Piatto									
H da terra (cm)	5									
Diam. (cm)	65

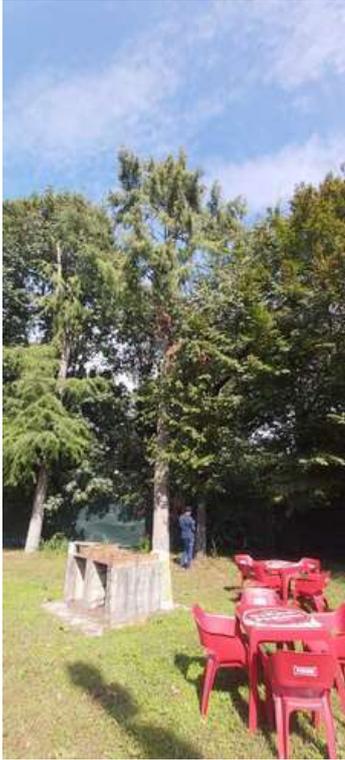
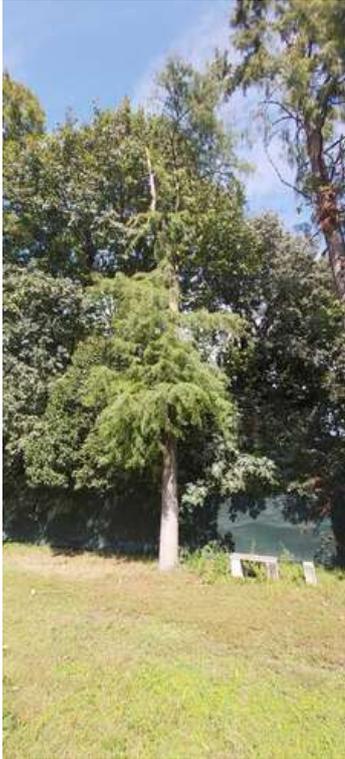
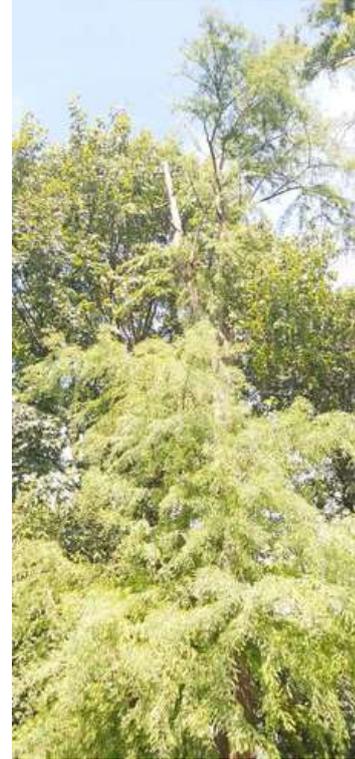
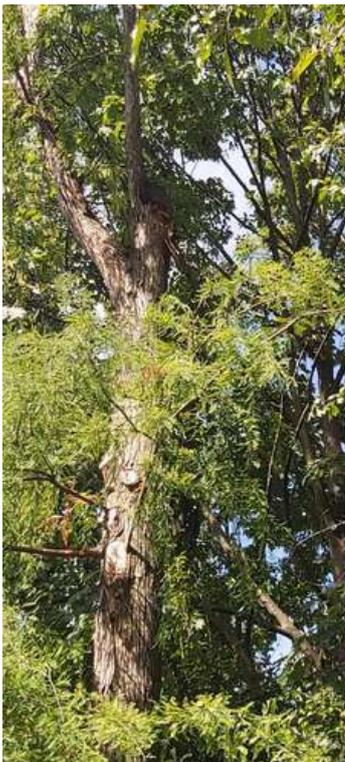
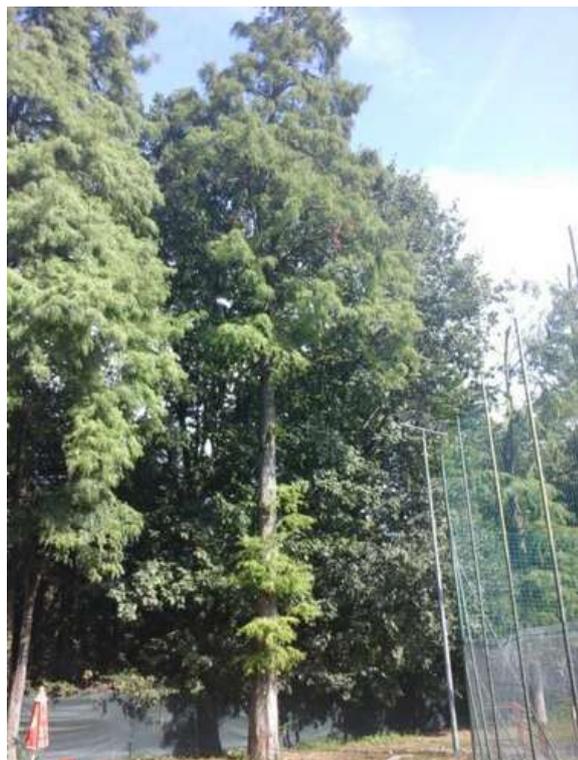
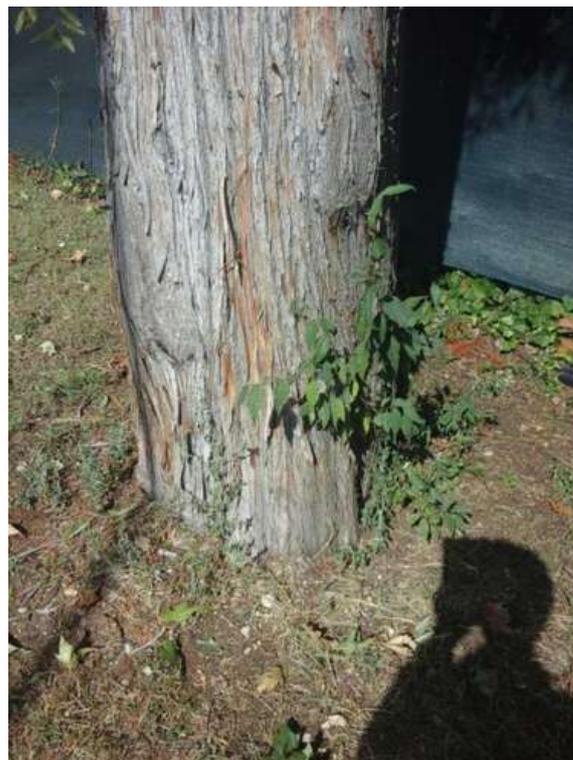
APPARATO RADICALE	COLLETO	FUSTO	CHIOMA
Non visibili		Ferita/e aperta	Ferite lungo le branche
Interferenza con altra pianta		Ferite potat. non cicatriz.	Rami secchi appesi
		Stroncato	Ramificazioni secche
		Cimato	Secco fisiologico
			Interferenza con altra pianta
<b>Giudizio pianta:</b>	Mediocre		
<b>Note:</b>

Ricontrollo entro un anno, Approfondimeto strumentale con Tomografia

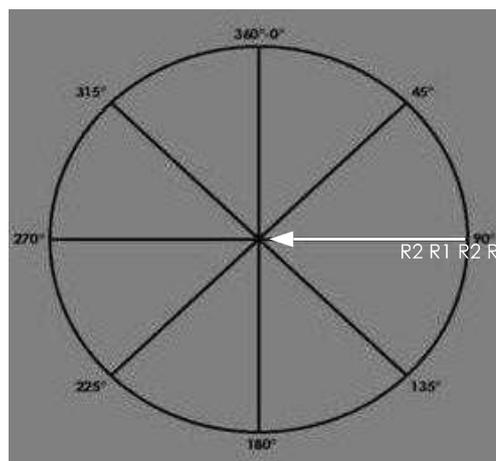
POSIZIONAMENTO DEI SONDAGGI

SONDAGGI	R1	R2	R3	R4	R5	R6	R7	R8	R9	R10
Orientamento	90°									
Inclinazione	Piatto									
H da terra (cm)	5									
Diam. (cm)	65

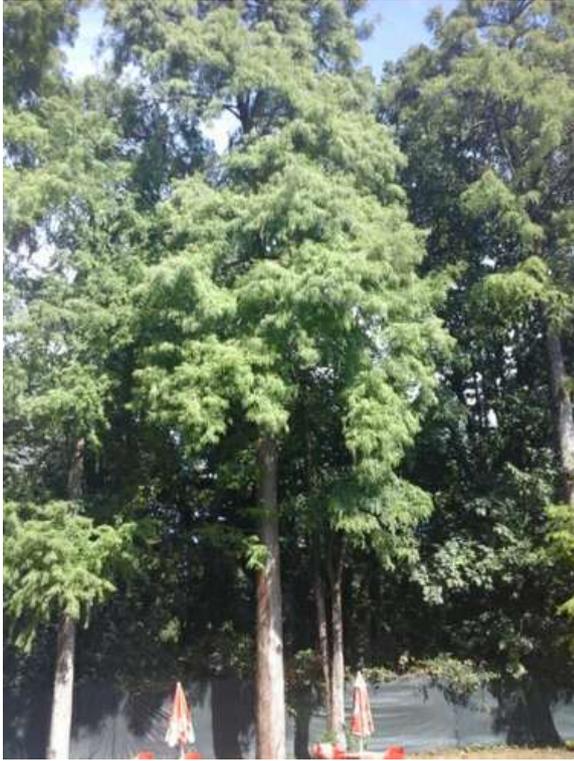
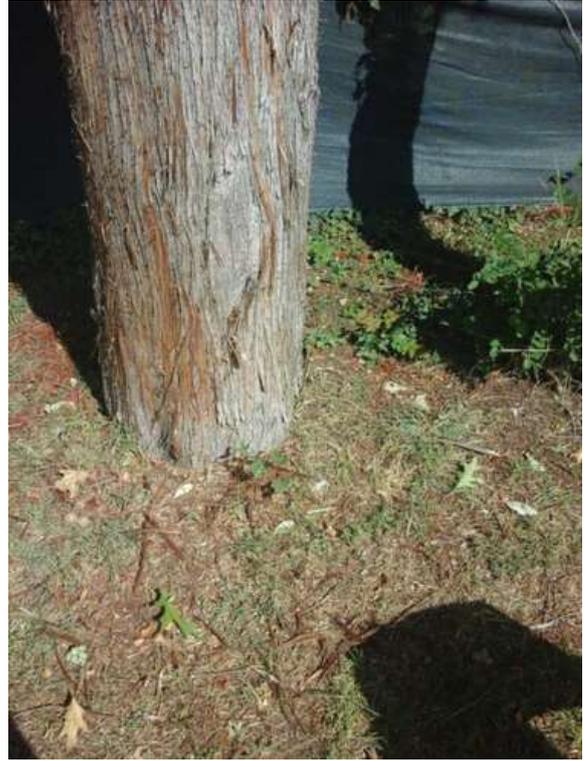
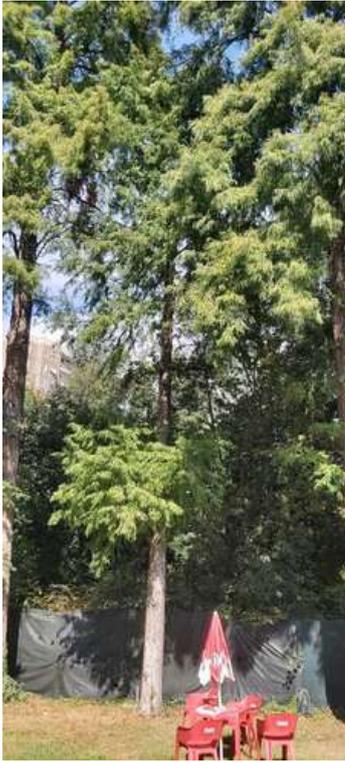
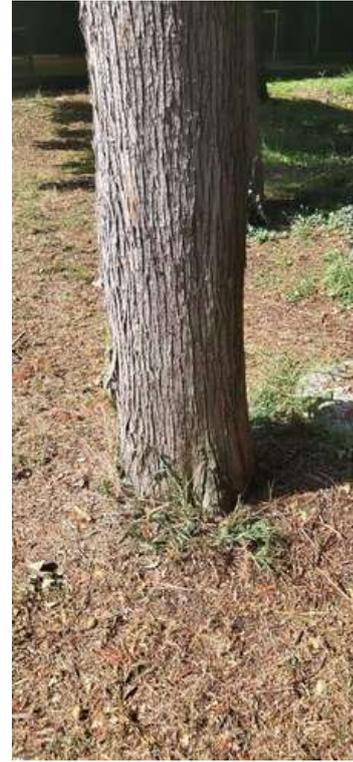
APPARATO RADICALE	COLLETO	FUSTO	CHIOMA
Non visibili		Ferite potat. non cicatriz.	Asimmetrica
Interferenza con altra pianta		Inclinato	Ferite lungo le branche
			Secco fisiologico
			Interferenza con altra pianta
<b>Giudizio pianta:</b>	Sufficiente		
<b>Note:</b>

Ricontrollo entro un anno, Approfondimeto strumentale con Tomografia

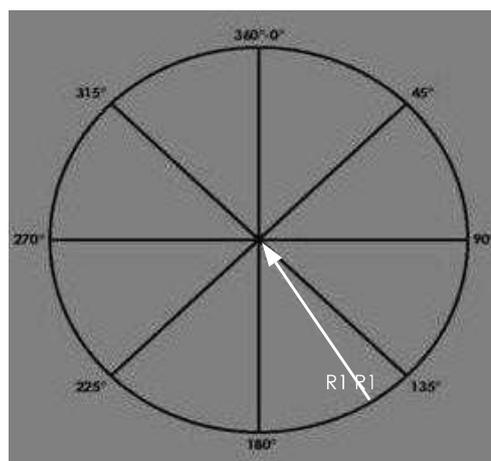
POSIZIONAMENTO DEI SONDAGGI

SONDAGGI	R1	R2	R3	R4	R5	R6	R7	R8	R9	R10
Orientamento	150°									
Inclinazione	Piatto									
H da terra (cm)	5									
Diam. (cm)	75

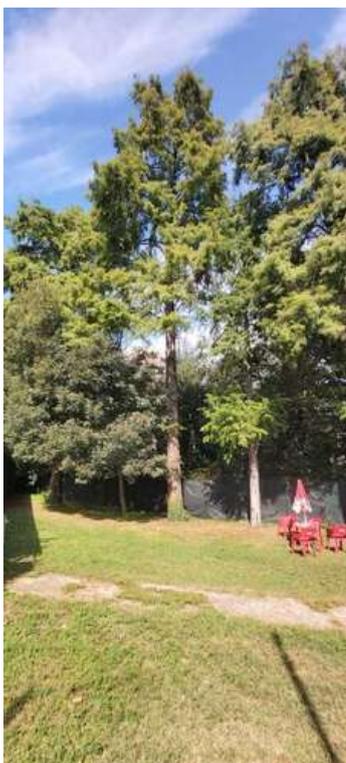
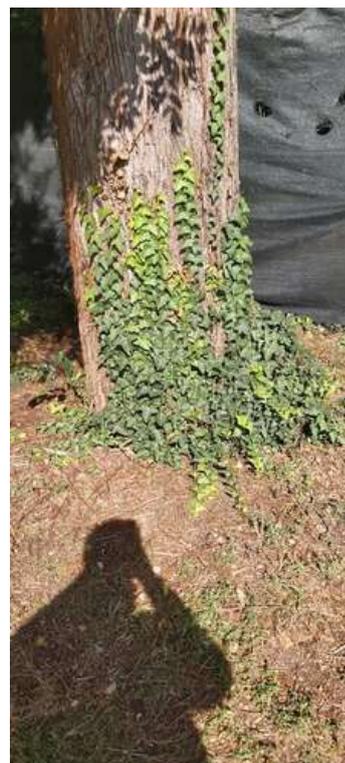
APPARATO RADICALE	COLLETO	FUSTO	CHIOMA
Non visibili		Ferite potat. non cicatriz.	Ferite lungo le branche
		Inclinato	Secco fisiologico
		Infestato da rampicanti	Interferenza con altra pianta
<b>Giudizio pianta:</b>	Sufficiente		
<b>Note:</b>

Ricontrollo entro un anno, Approfondimento strumentale con Tomografia

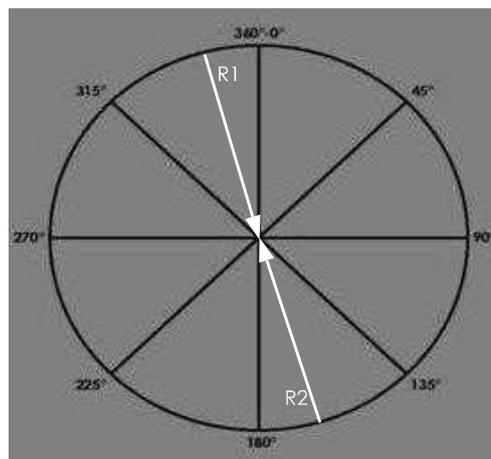
**POSIZIONAMENTO DEI SONDAGGI**

SONDAGGI	R1	R2	R3	R4	R5	R6	R7	R8	R9	R10
Orientamento	345°	165°								
Inclinazione	Piatto	Piatto								
H da terra (cm)	80	80								
Diam. (cm)	65	65

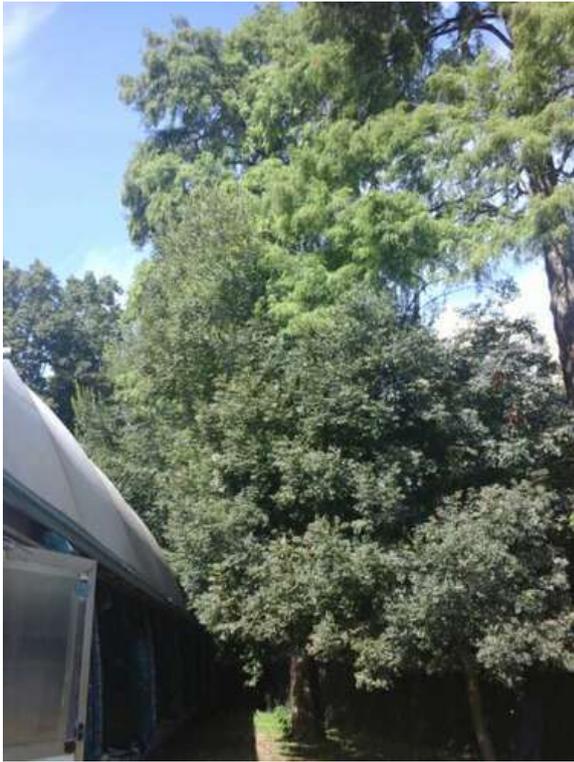
APPARATO RADICALE	COLLETO	FUSTO	CHIOMA
Non visibili	Ferita	Carie	Ferite lungo le branche
Possibili danni	Carie	Ferita/e aperta	Secco fisiologico
	Cavità	Ferite potat. non cicatriz.	Interferenza con altra pianta
		Inclinato	
		Cavità al tronco	
<b>Giudizio pianta:</b>	Mediocre		
<b>Note:</b>

Ricontrollo entro sei mesi, Approfondimento strumentale con Tomografia

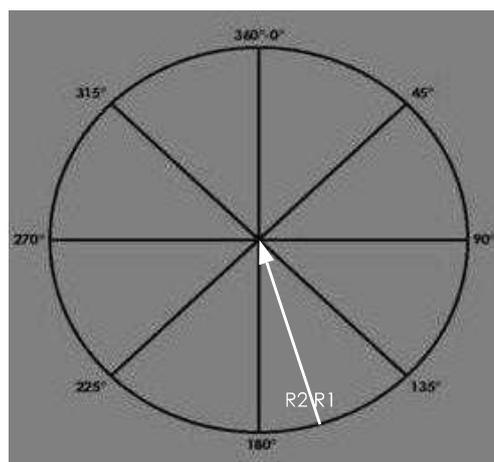
**POSIZIONAMENTO DEI SONDAGGI**

SONDAGGI	R1	R2	R3	R4	R5	R6	R7	R8	R9	R10
Orientamento	165°									
Inclinazione	Piatto									
H da terra (cm)	50									
Diam. (cm)	90

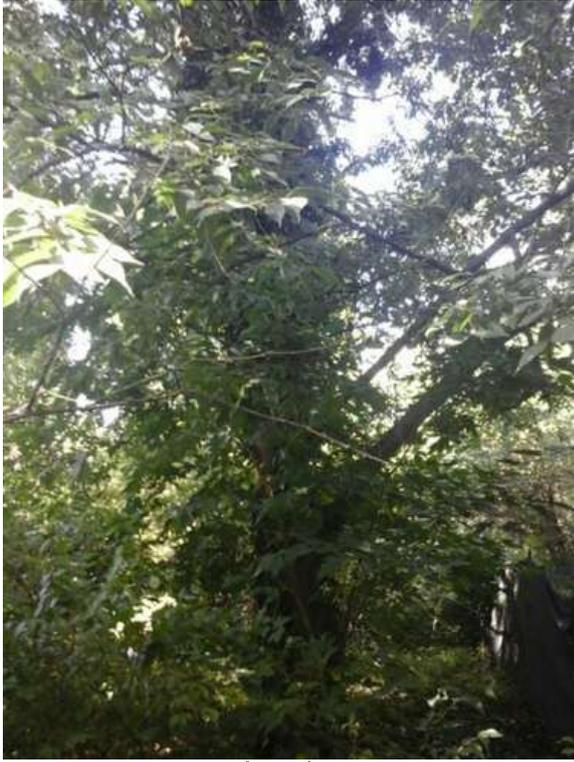
APPARATO RADICALE	COLLETO	FUSTO	CHIOMA
Non visibili	Parzialmente nascosto	Ferite potat. non cicatriz. Infestato da rampicanti	Ferite lungo le branche Secco fisiologico Interferenza con altra pianta Infestata da rampicante
<b>Giudizio pianta:</b>	Sufficiente		
<b>Note:</b>

**Interventi consigliati:**  
 Ricontrollo entro un anno

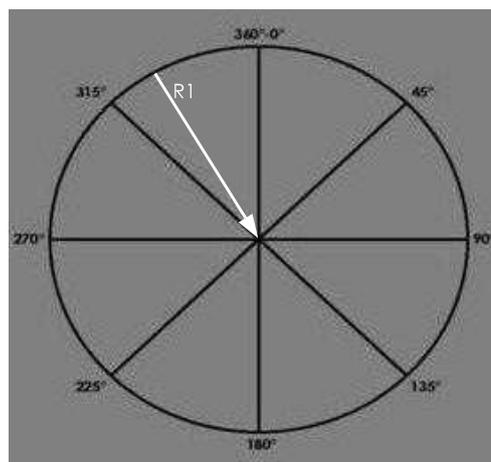
POSIZIONAMENTO DEI SONDAGGI

SONDAGGI	R1	R2	R3	R4	R5	R6	R7	R8	R9	R10
Orientamento	330°									
Inclinazione	Piatto									
H da terra (cm)	5									
Diam. (cm)	33

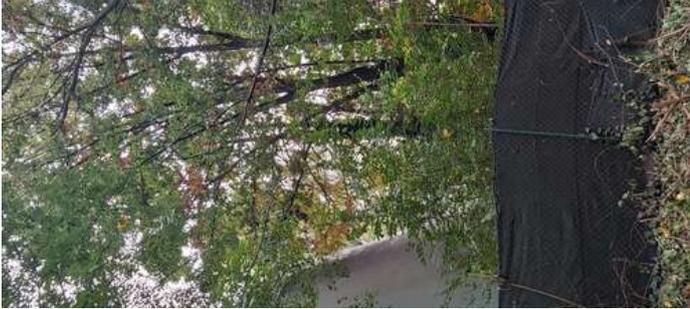
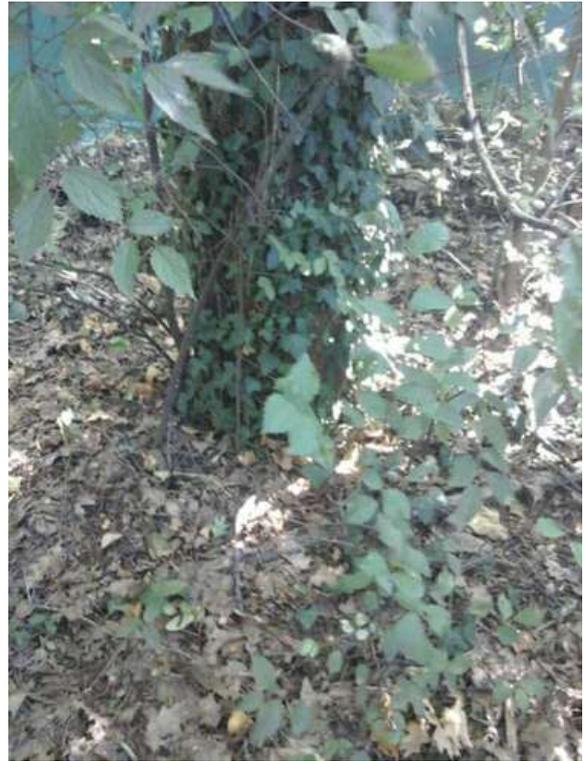
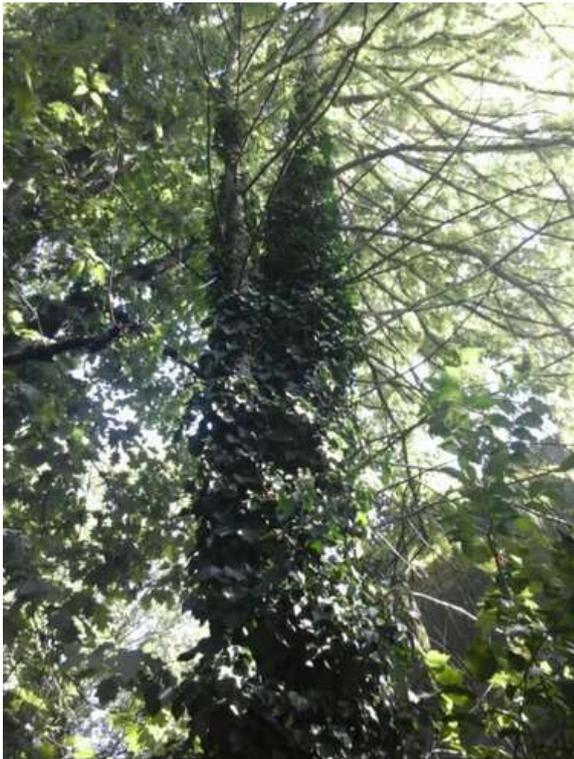
APPARATO RADICALE	COLLETO	FUSTO	CHIOMA
Non visibili		Ferite potat. non cicatriz.	Asimmetrica
Interferenza con altra pianta		Infestato da rampicanti	Ferite lungo le branche
Possibili danni			Secco fisiologico
			Branche codominanti
			Interferenza con altra pianta
			Interferenza con edificio
			Infestata da rampicante
<b>Giudizio pianta:</b>	Mediocre		
<b>Note:</b>

Ricontrollo entro un anno, Approfondimento strumentale con Tomografia

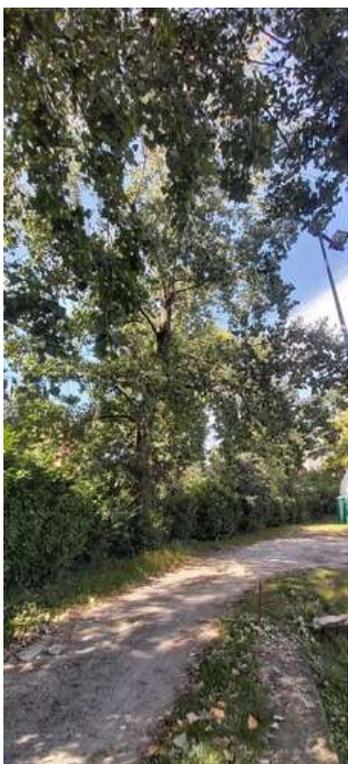
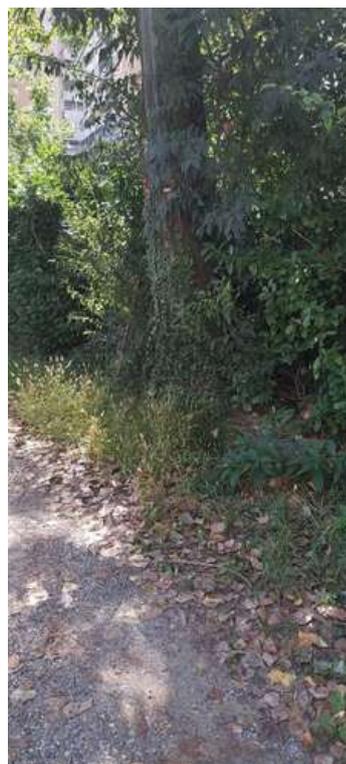
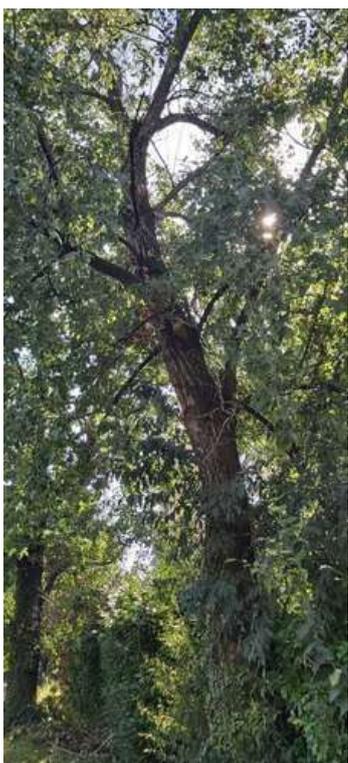
VALORI STRUMENTALI	
<input type="checkbox"/> Normale	<input type="checkbox"/> Sufficiente
<input checked="" type="checkbox"/> Al limite	<input type="checkbox"/> Insufficiente

CLASSE DI PROPENSIONE AL CEDIMENTO	RICONTROLLO
<input type="checkbox"/> A - trascurabile	<input type="checkbox"/> 36 mesi
<input type="checkbox"/> B - bassa	<input type="checkbox"/> 24 mesi
<input checked="" type="checkbox"/> C - moderata	<input type="checkbox"/> 18 mesi
<input type="checkbox"/> C-D - elevata	<input type="checkbox"/> 12 mesi
<input type="checkbox"/> D - estrema	<input checked="" type="checkbox"/> 6 mesi

Ricontrollo entro sei mesi, Approfondimento strumentale con Tomografia

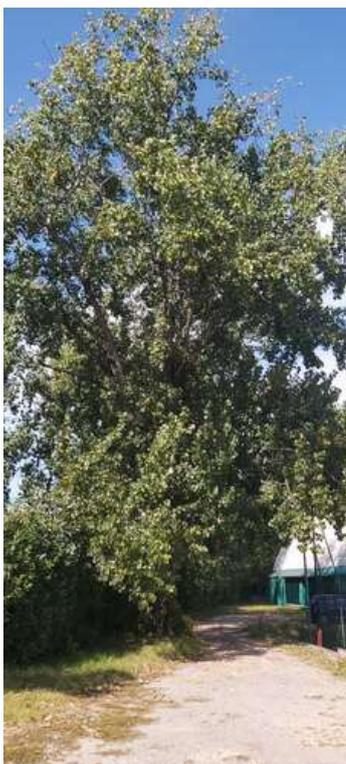
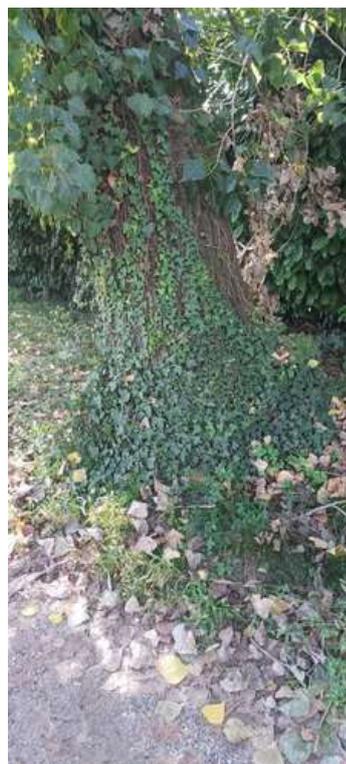
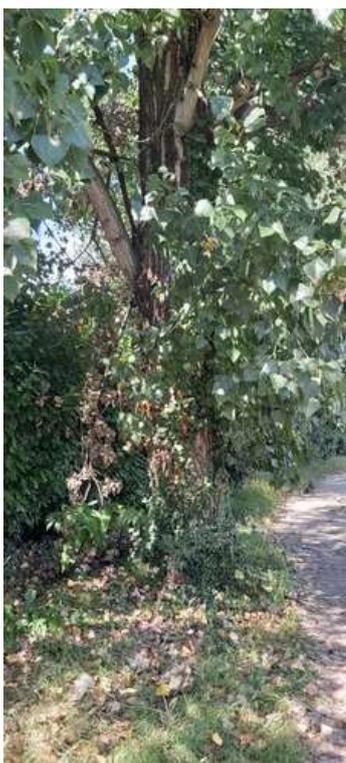
CLASSE DI PROPENSIONE AL CEDIMENTO	RICONTROLLO
<input type="checkbox"/> A - trascurabile	<input type="checkbox"/> 36 mesi
<input type="checkbox"/> B - bassa	<input type="checkbox"/> 24 mesi
<input type="checkbox"/> C - moderata	<input type="checkbox"/> 18 mesi
<input checked="" type="checkbox"/> C-D - elevata	<input type="checkbox"/> 12 mesi
<input type="checkbox"/> D - estrema	<input checked="" type="checkbox"/> 6 mesi

Ricontrollo entro sei mesi, Approfondimento strumentale con Tomografia

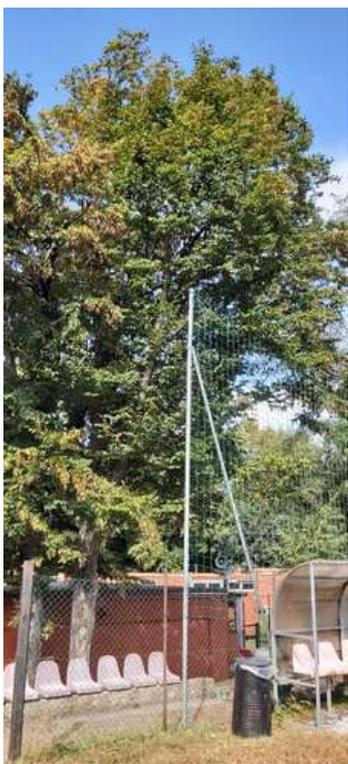
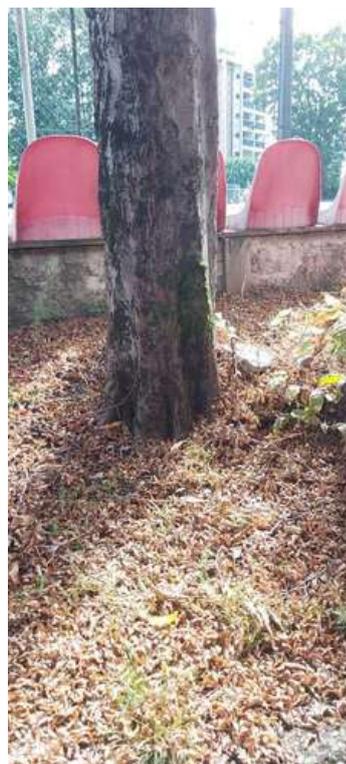
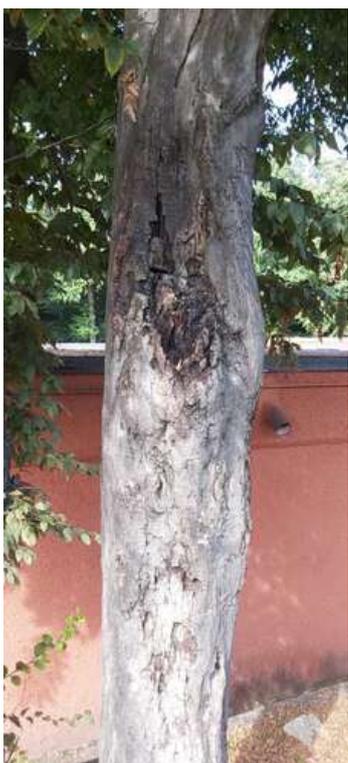
CLASSE DI PROPENSIONE AL CEDIMENTO	RICONTROLLO
<input type="checkbox"/> A - trascurabile	<input type="checkbox"/> 36 mesi
<input type="checkbox"/> B - bassa	<input type="checkbox"/> 24 mesi
<input type="checkbox"/> C - moderata	<input type="checkbox"/> 18 mesi
<input checked="" type="checkbox"/> C-D - elevata	<input type="checkbox"/> 12 mesi
<input type="checkbox"/> D - estrema	<input checked="" type="checkbox"/> 6 mesi

Potatura di rimonda , Approfondimeto strumentale con Tomografia

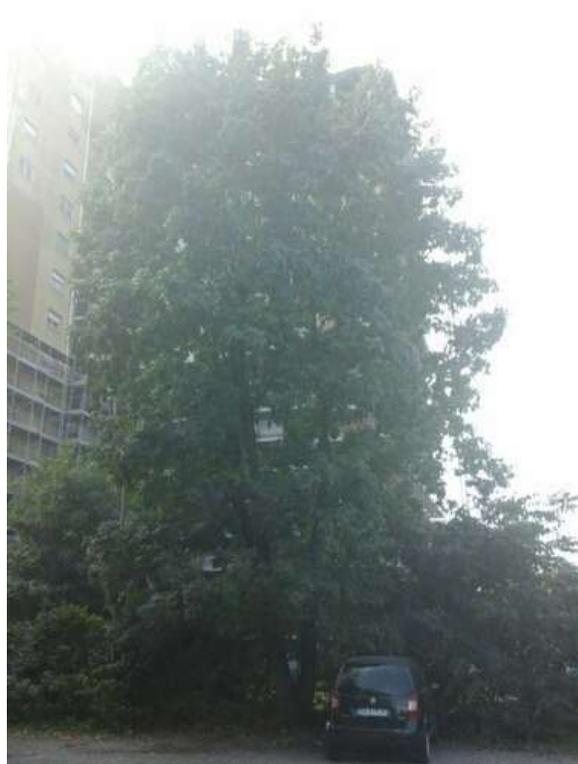
Immagine difetti

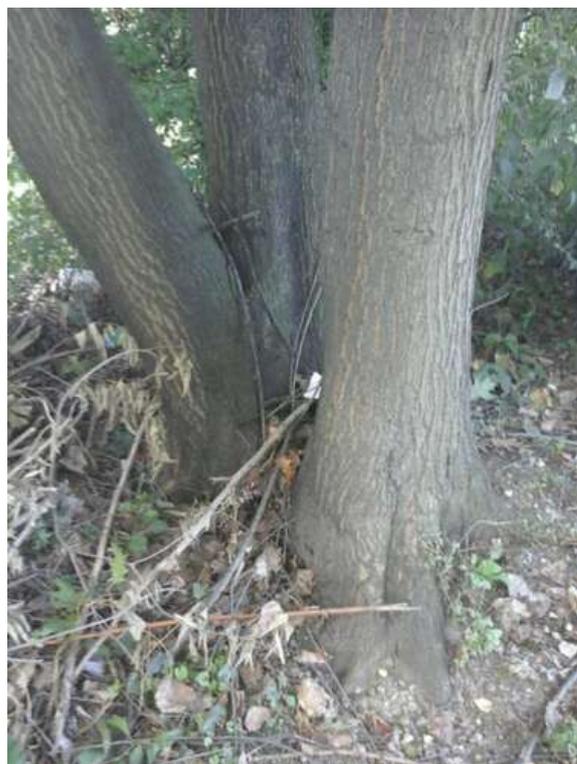
Immagine difetti

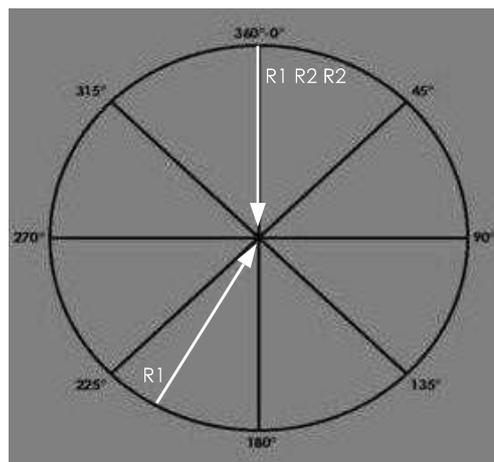
**POSIZIONAMENTO DEI SONDAGGI**

SONDAGGI	R1	R2	R3	R4	R5	R6	R7	R8	R9	R10
Orientamento	210°	0°								
Inclinazione	Piatto	Piatto								
H da terra (cm)	5	5								
Diam. (cm)	90	90

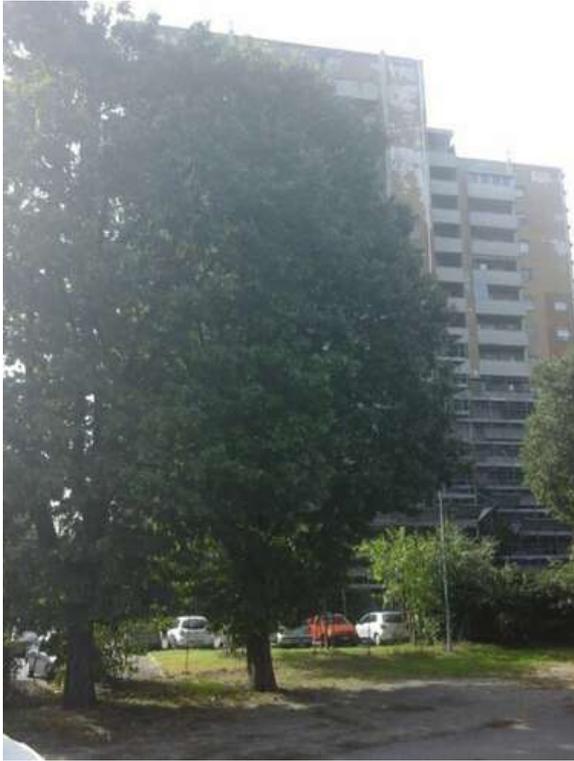
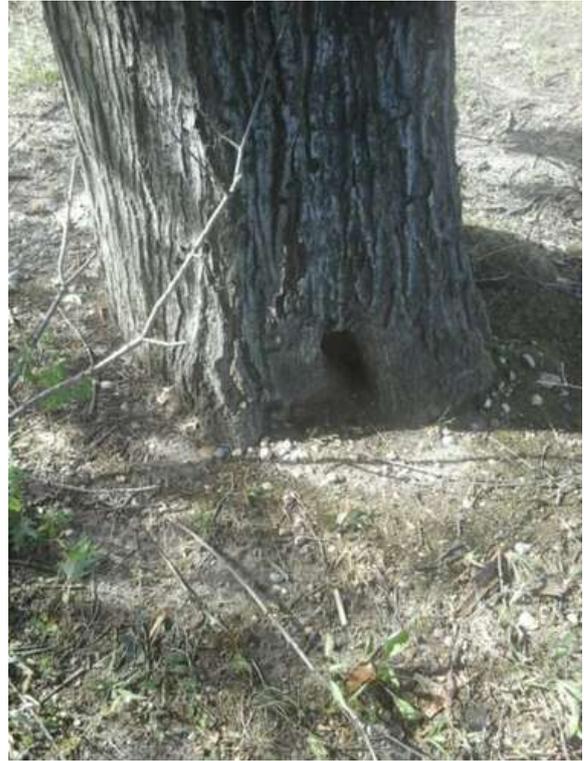
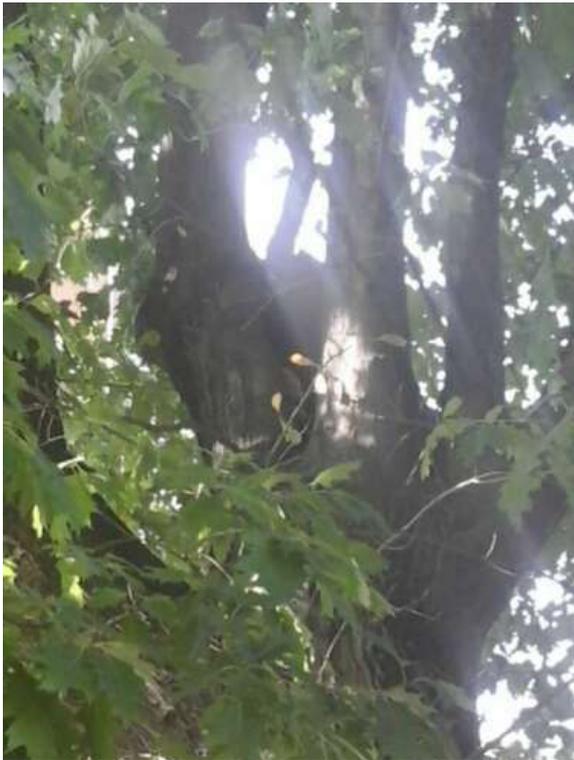
APPARATO RADICALE	COLLETO	FUSTO	CHIOMA
Non visibili	Ferita	Ferita/e aperta	Branca compromessa
Terreno costipato	Carie	Ferite potat. non cicatriz.	Carpofori branche
	Cavità	Carpofori	Ferite lungo le branche
		Cavità al tronco	Secco fisiologico
		Cavità al castello	Branca/he secca/he
			Interferenza con altra pianta
<b>Giudizio pianta:</b>	Mediocre		
<b>Note:</b>

Immagine difetti

Ricontrollo entro sei mesi, Approfondimento strumentale con Tomografia, Approfondimento V.T.A. visiva e strumentale in quota

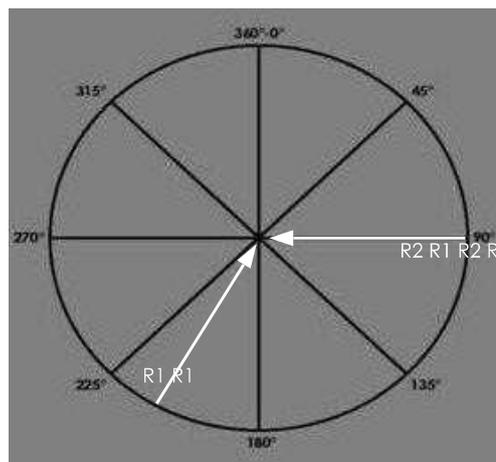
**POSIZIONAMENTO DEI SONDAGGI**

SONDAGGI	R1	R2	R3	R4	R5	R6	R7	R8	R9	R10
Orientamento	210°	90°								
Inclinazione	Piatto	Piatto								
H da terra (cm)	5	5								
Diam. (cm)	90	90

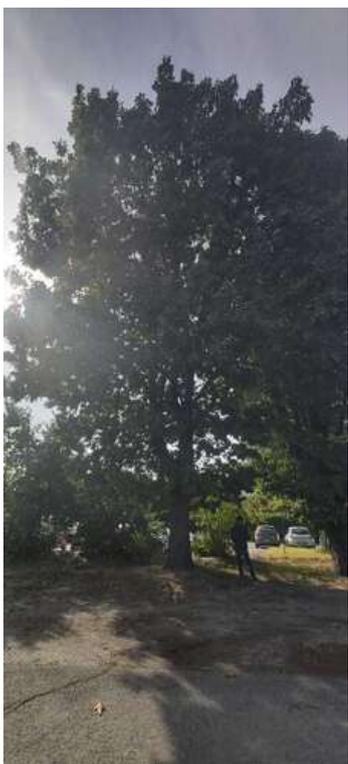
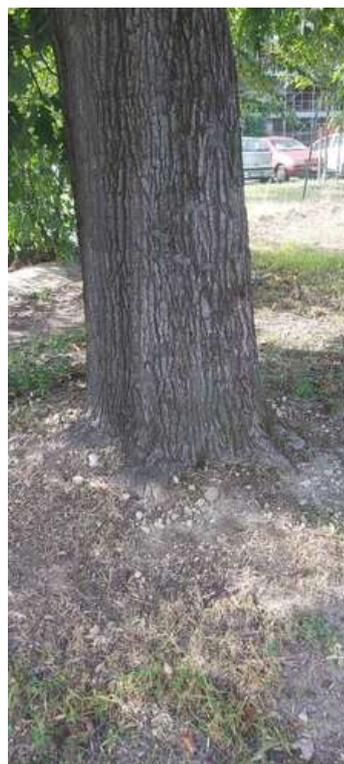
APPARATO RADICALE	COLLETO	FUSTO	CHIOMA
Non visibili	Allargato	Ferite potat. non cicatriz.	Ferite lungo le branche
Possibili danni		Inclinato	Ramificazioni secche
Terreno costipato			Secco fisiologico
			Interferenza con altra pianta
<b>Giudizio pianta:</b>	Sufficiente		
<b>Note:</b>

Immagine difetti

Ricontrollo entro un anno
