**Approfondimenti strumentali con metodologia V.T.A. su alcuni alberi esistenti all'interno dell'area del PA San Leonardo in Via Enrico Falck n. 28 a Milano**

Allegato 3D – Schede valutazione di stabilità visiva e strumentale V.T.A. alberi ambito 4

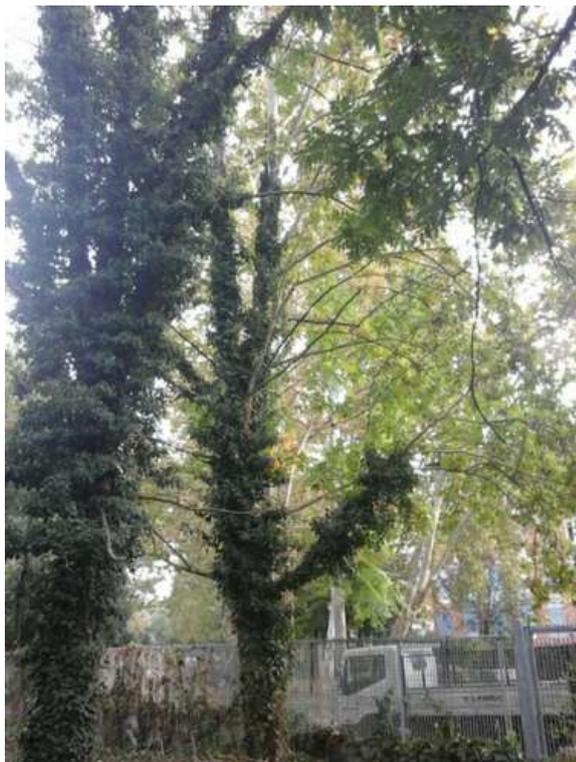
Immagine

APPARATO RADICALE	COLLETO	FUSTO	CHIOMA
Non visibili	Totalmente nascosto	Infestato da rampicanti	Asimmetrica
Muro nelle vicinanze			Secco fisiologico
			Interferenza con altra pianta
			Infestata da rampicante
Giudizio pianta:	Sufficiente		
Note:

**Interventi consigliati:**  
 Ricontrollo entro un anno

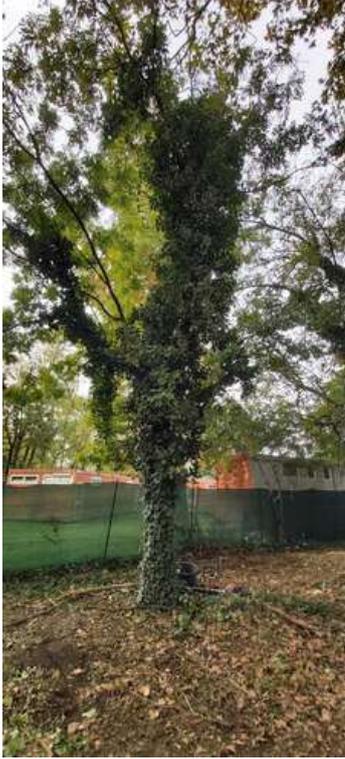
Immagine

APPARATO RADICALE	COLLETTO	FUSTO	CHIOMA
Non visibili	Totalmente nascosto		Secco fisiologico
			Interferenza con altra pianta
			Infestata da rampicante
<b>Giudizio pianta:</b>	Sufficiente		
<b>Note:</b>

Ricontrollo entro un anno

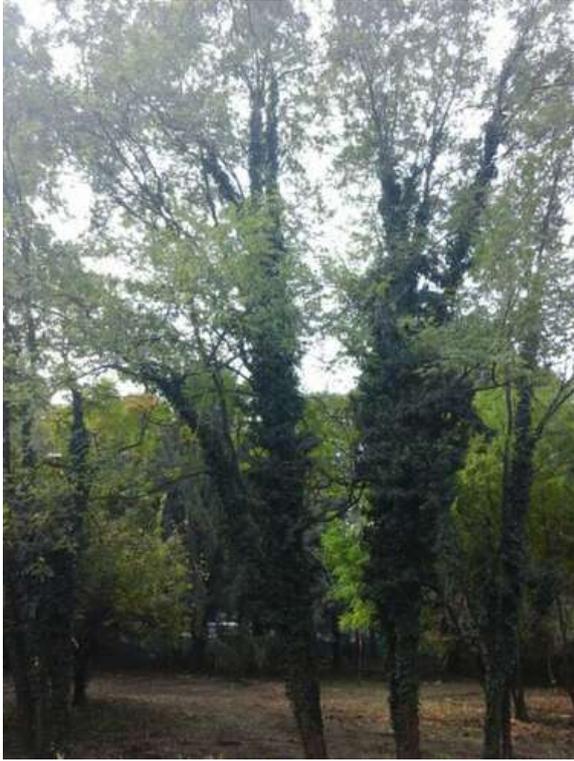
Immagine

APPARATO RADICALE	COLLETO	FUSTO	CHIOMA
Non visibili	Interrato parzialmente	Ferita/e aperta	Asimmetrica
	Parzialmente nascosto	Inclinato	Ramificazioni secche
		Policormico	Secco fisiologico
		Infestato da rampicanti	Interferenza con altra pianta
			Infestata da rampicante
<b>Giudizio pianta:</b>	Mediocre		
<b>Note:</b>

**Interventi consigliati:**  
 Ricontrollo entro un anno

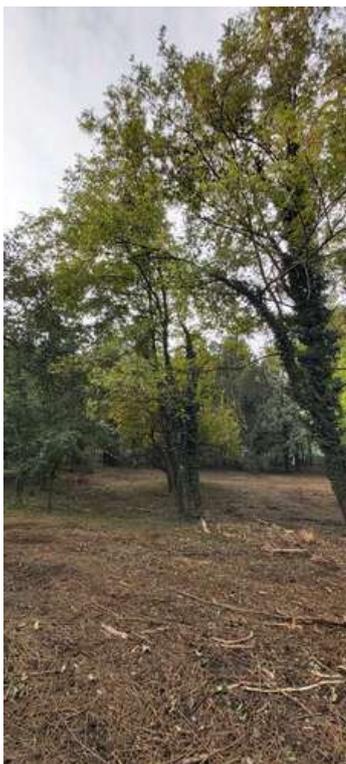
Immagine

APPARATO RADICALE	COLLETO	FUSTO	CHIOMA
Non visibili	Interrato parzialmente	Ferita/e aperta	Asimmetrica
	Parzialmente nascosto	Inclinato	Ramificazioni secche
		Policormico	Secco fisiologico
		Sinuoso	Interferenza con altra pianta
		Infestato da rampicanti	Infestata da rampicante
<b>Giudizio pianta:</b>	Mediocre		
<b>Note:</b>

**Interventi consigliati:**  
 Ricontrollo entro un anno

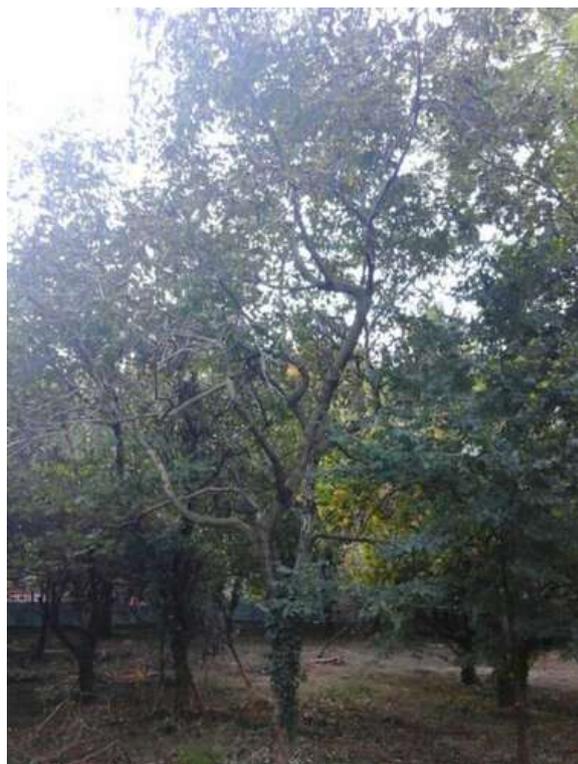
Immagine

APPARATO RADICALE	COLLETO	FUSTO	CHIOMA
Non visibili	Interrato parzialmente	Infestato da rampicanti	Ramificazioni secche
	Parzialmente nascosto		Secco fisiologico
			Vigore vegetativo debole
			Interferenza con altra pianta
			Infestata da rampicante
			Inclusione strozzante
<b>Giudizio pianta:</b>	Sufficiente		
<b>Note:</b>

Ricontrollo entro un anno

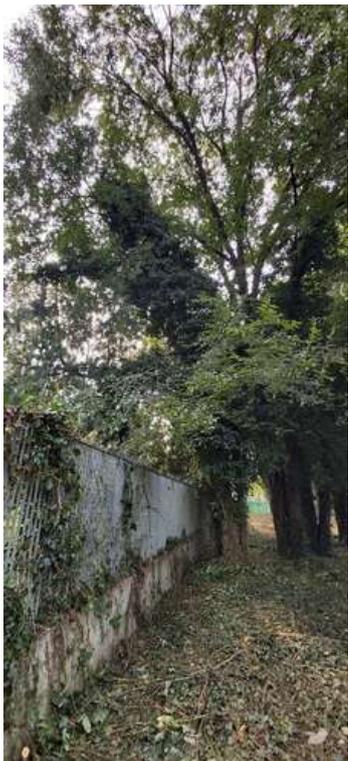
Immagine

APPARATO RADICALE	COLLETO	FUSTO	CHIOMA
Non visibili	Totalmente nascosto	Inclinato	Asimmetrica
Interferenza con manufatto		Policornico	Secco fisiologico
		Infestato da rampicanti	Infestata da rampicante
<b>Giudizio pianta:</b>	Mediocre		
<b>Note:</b>

**Interventi consigliati:**  
 Ricontrollo entro un anno

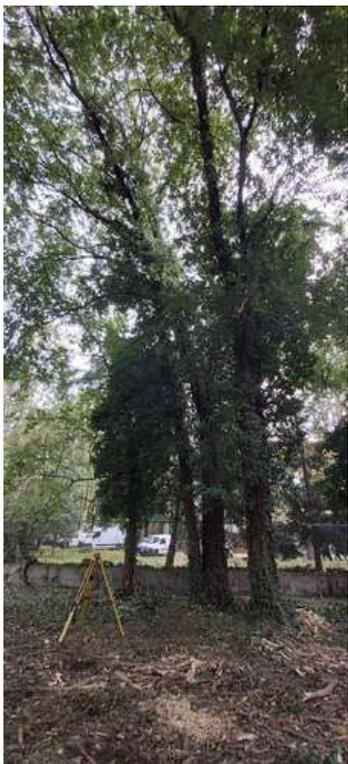
Immagine

APPARATO RADICALE	COLLETO	FUSTO	CHIOMA
Non visibili	Cavità	Essudati	Asimmetrica
Interferenza con altra pianta	Sezione anomala	Inclinato	Secco fisiologico
	Totalmente nascosto	Policormico	Infestata da rampicante
		Infestato da rampicanti	
<b>Giudizio pianta:</b>	Mediocre		
<b>Note:</b>

Ricontrollo entro sei mesi, Approfondimeto strumentale con Tomografia

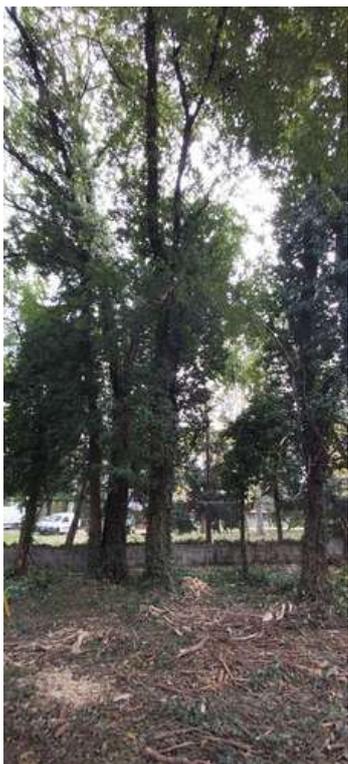
Immagine

APPARATO RADICALE	COLLETO	FUSTO	CHIOMA
Non visibili	Sezione anomala	Inclinato	Asimmetrica
Interferenza con altra pianta	Totalmente nascosto	Policormico	Secco fisiologico
		Infestato da rampicanti	Interferenza con altra pianta
			Infestata da rampicante
<b>Giudizio pianta:</b>	Mediocre		
<b>Note:</b>

Ricontrollo entro un anno

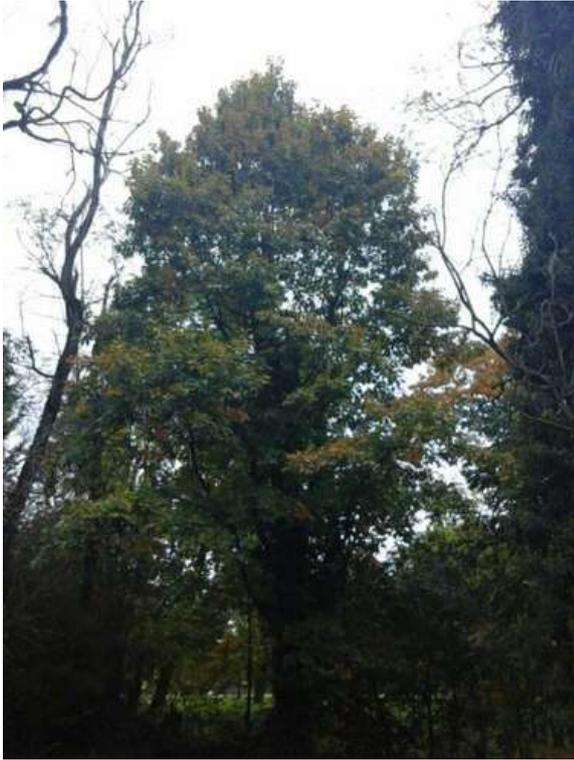
Immagine

VALORI STRUMENTALI			
<input type="checkbox"/>	Normale	<input type="checkbox"/>	Sufficiente
<input checked="" type="checkbox"/>	Al limite	<input type="checkbox"/>	Insufficiente
CLASSE DI PROPENSIONE AL CEDIMENTO		RICONTROLLO	
<input checked="" type="checkbox"/>	A - trascurabile	<input type="checkbox"/>	36 mesi
<input type="checkbox"/>	B - bassa	<input type="checkbox"/>	24 mesi
<input type="checkbox"/>	C - moderata	<input type="checkbox"/>	18 mesi
<input checked="" type="checkbox"/>	C-D - elevata	<input type="checkbox"/>	12 mesi
<input type="checkbox"/>	D - estrema	<input checked="" type="checkbox"/>	6 mesi

Ricontrollo entro sei mesi, Approfondimento strumentale con Tomografia
