Comune di Milano - via Rizzoli - Cazzaniga

Denominazione intervento: PIANO DI LOTTIZZAZIONE AREA RCS

Progetto definitivo: VARIANTE PIANO DI LOTTIZZAZIONE

Committente: INIZIATIVA IMMOBILIARE 2
via Messina 38, 20154 MILANO

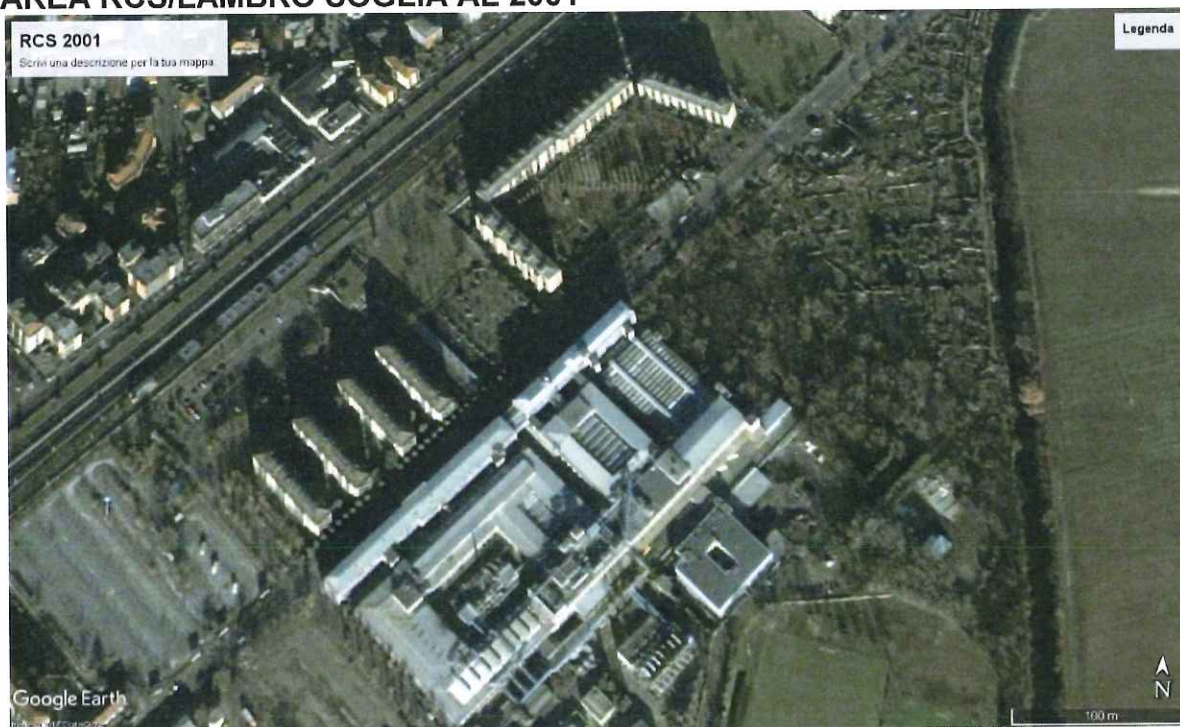
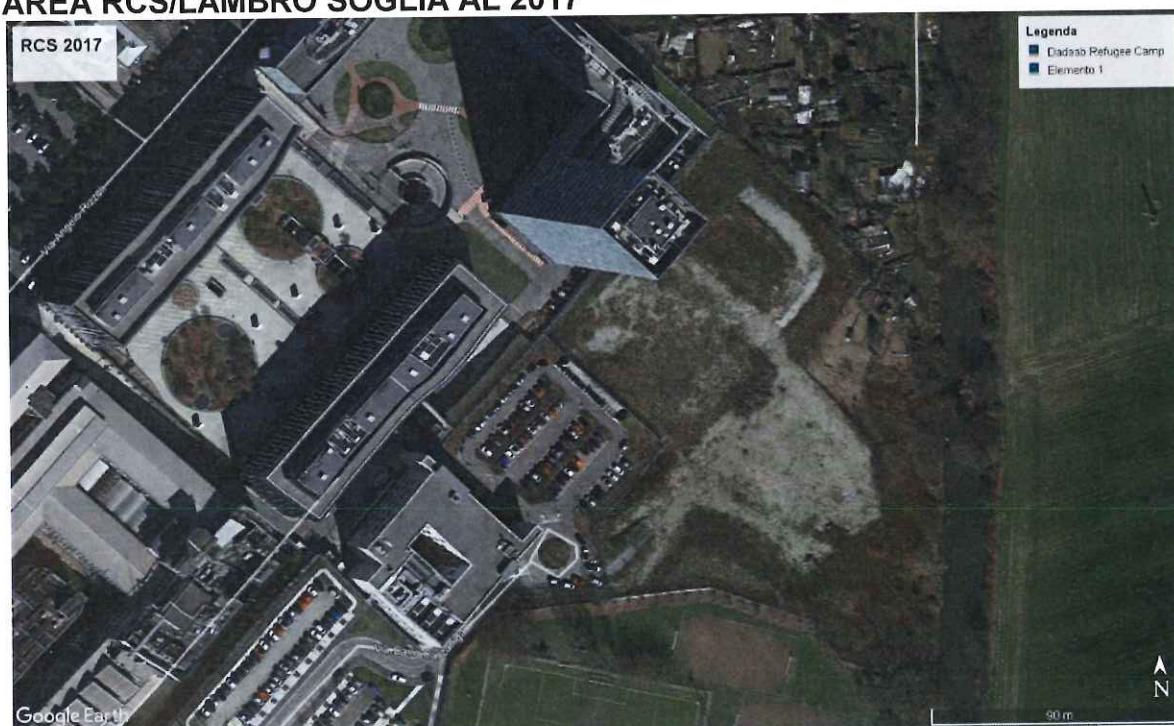
AREA RCS/LAMBRO SOGLIA AL 2001

Nella sequenza degli ultimi 16 anni si notano le trasformazioni subite che riguardano una prima fase di evidente abbandono con massiccia occupazione di ortisti abusivi. Nel 2007 destinazione a parcheggio e a zona di cantiere. A questo segue un periodo di abbandono, poi lo smantellamento delle infrastrutture di cantiere e quindi nuovamente la natura si fa aggressiva con le piante invasive.

L'area si presenta attualmente incolta (vedi foto) ed è situata ad una quota inferiore al piano stradale di via Rizzoli e via Cazzaniga. Una parte è occupata abusivamente da coltivazioni di orti.

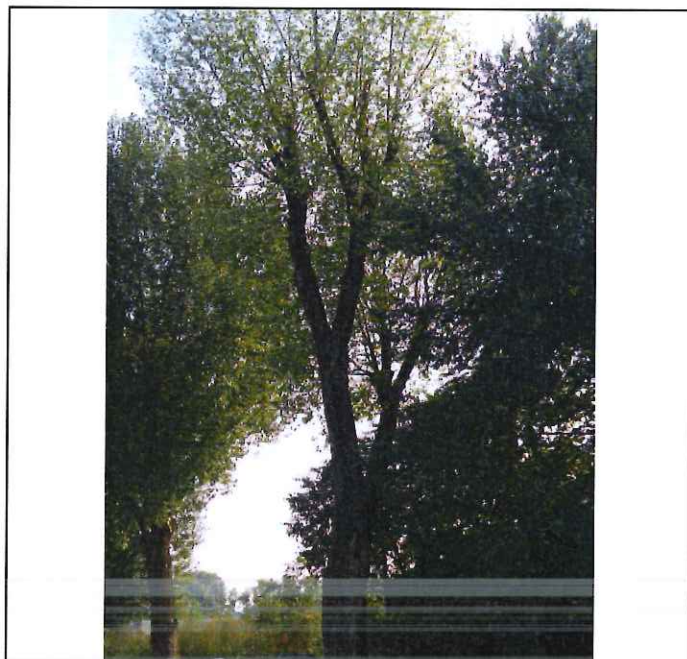
Scheda di analisi V.T.A. n° 002

Esemplare n°	02
Ubicazione	Area RCS-MILANO Via Cazzaniga
Condizione conservativa	PESSIMA MEDIOCRE DISCRETA BUONA OTTIMA
Rischio di schianto	ASSENTE SCARSO ALTO IMMEDIATO
Priorità di intervento	URGENTE

Sito d'impianto: Vegetante a margine dell'ex parcheggio/deposito baracche di cantiere.

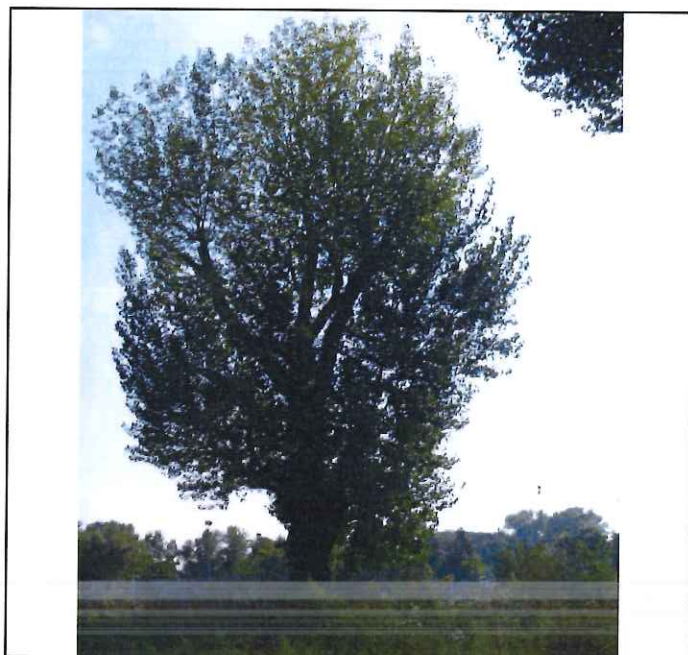
Scheda di analisi V.T.A. n° 004

Esemplare n°	04
Ubicazione	Area RCS-MILANO Via Cazzaniga
Condizione conservativa	PESSIMA MEDIOCRE DISCRETA BUONA OTTIMA
Rischio di schianto	ASSENTE SCARSO ALTO IMMEDIATO
Priorità di intervento	NECESSARIO

Sito d'impianto: Vegetante a margine dell'ex parcheggio/deposito baracche di cantiere.

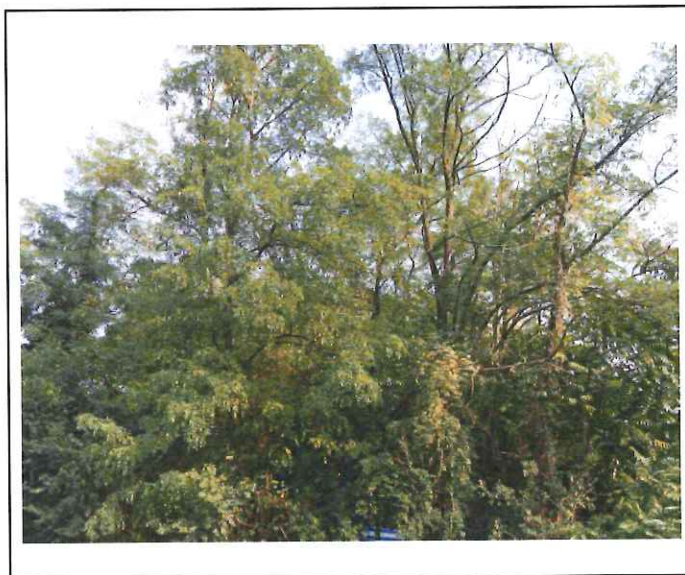
**Scheda di analisi V.T.A. n° 005**

Esemplare n°	05 – 06 – 07 – 08
Ubicazione	Area RCS-MILANO Via Cazzaniga
Condizione conservativa	PESSIMA
	MEDIOCRE
	DISCRETA
	BUONA
	OTTIMA
Rischio di schianto	ASSENTE
	SCARSO
	ALTO
	IMMEDIATO
Priorità di intervento	NECESSARIO

Sito d'impianto: Vegetante su collinetta di materiale di risulta da scavo.

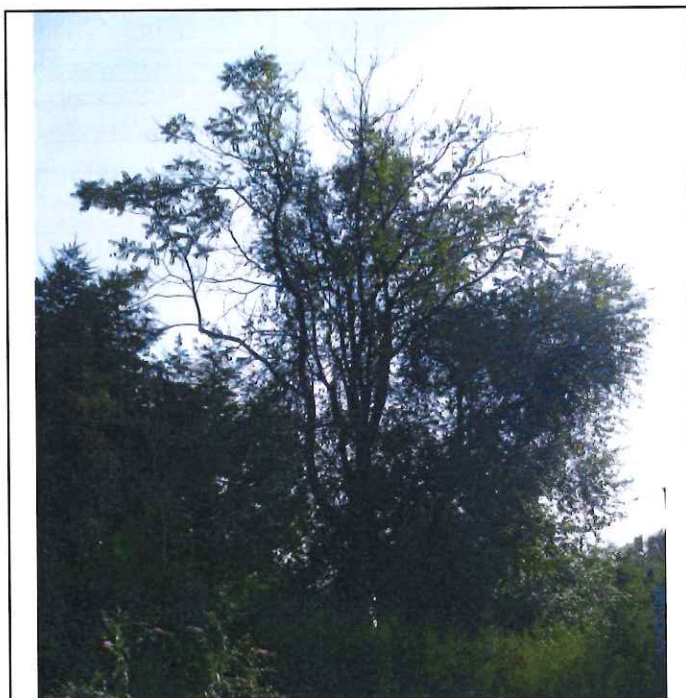
Scheda di analisi V.T.A. n° 009

Esemplare n°	12
Ubicazione	Area RCS-MILANO Via Cazzaniga
Condizione conservativa	PESSIMA
	MEDIOCRE
	DISCRETA
	BUONA
	OTTIMA
Rischio di schianto	ASSENTE
	SCARSO
	ALTO
	IMMEDIATO
Priorità di intervento	URGENTE

Sito d'impianto: Vegetante all'interno della vecchia siepe di *Cupressocyparis leylandii*, sulla parete di uno scavo di fondazione delle strutture in c.a. già realizzate.

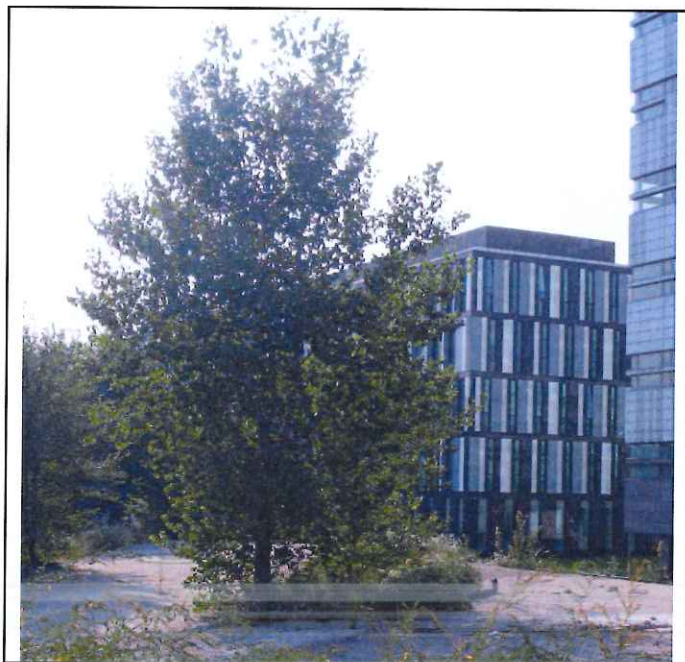
Scheda di analisi V.T.A. n° 012

Esemplare n°	17
Ubicazione	Area RCS-MILANO Via Cazzaniga
Condizione conservativa	PESSIMA
	MEDIOCRE
	DISCRETA
	BUONA
	OTTIMA
Rischio di schianto	ASSENTE
	SCARSO
	ALTO
	IMMEDIATO
Priorità di intervento	NESSUNA

Sito d'impianto: Vegetante al centro di un piazzale di cantiere.

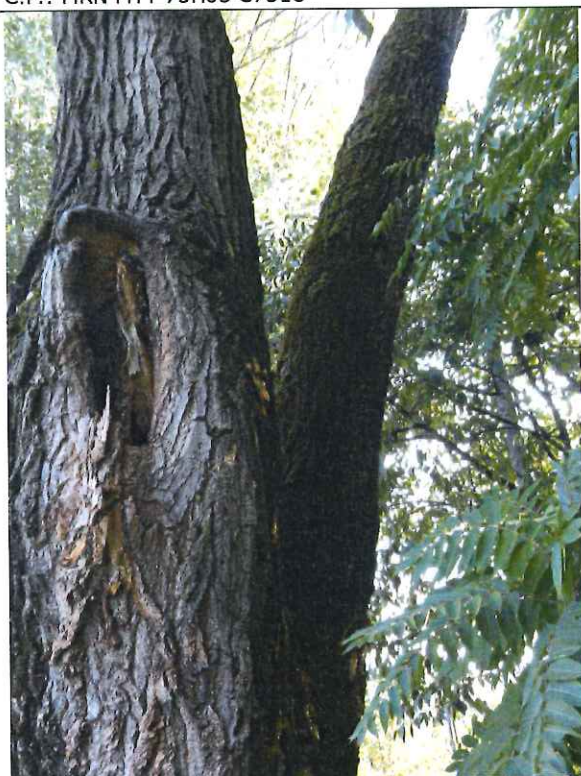
FOTO N. 1: esemplare n. 2
Codominanza e cavità

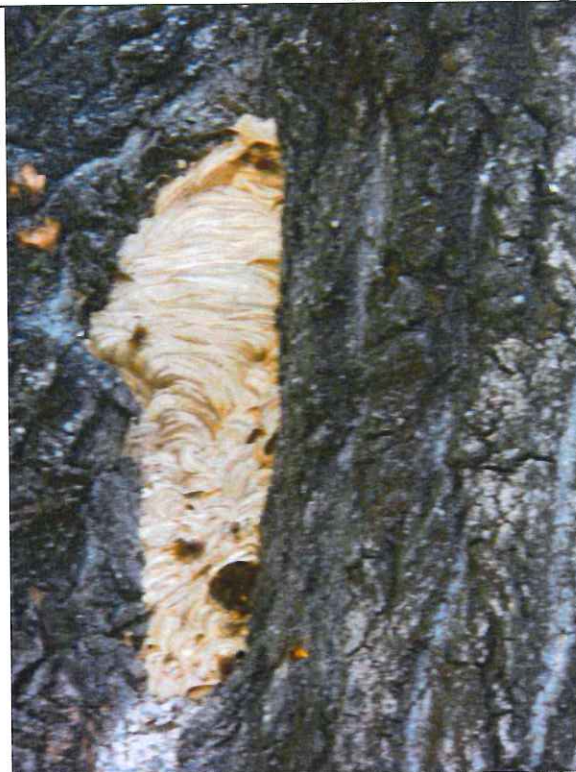
FOTO N. 2: esemplare n. 2
Cavità con alveare di calabroni

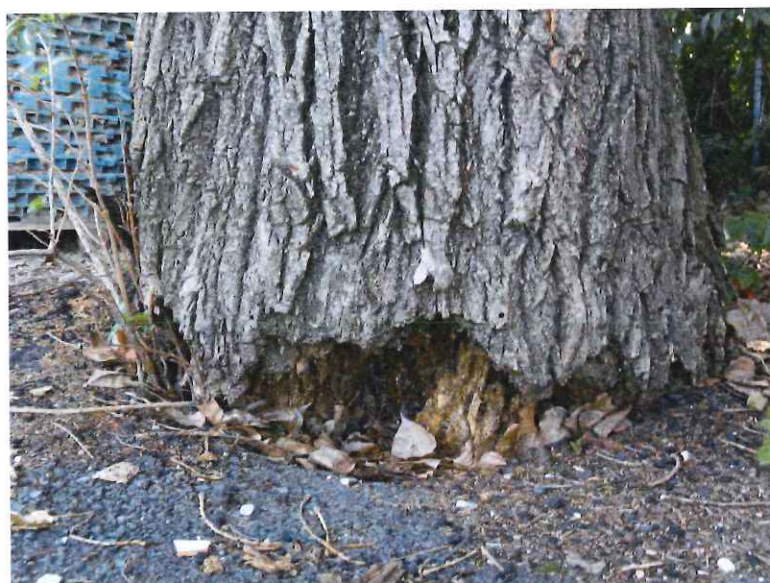
FOTO N. 3: esemplare n. 2 – cavità alla base ed asfalto sino al colletto

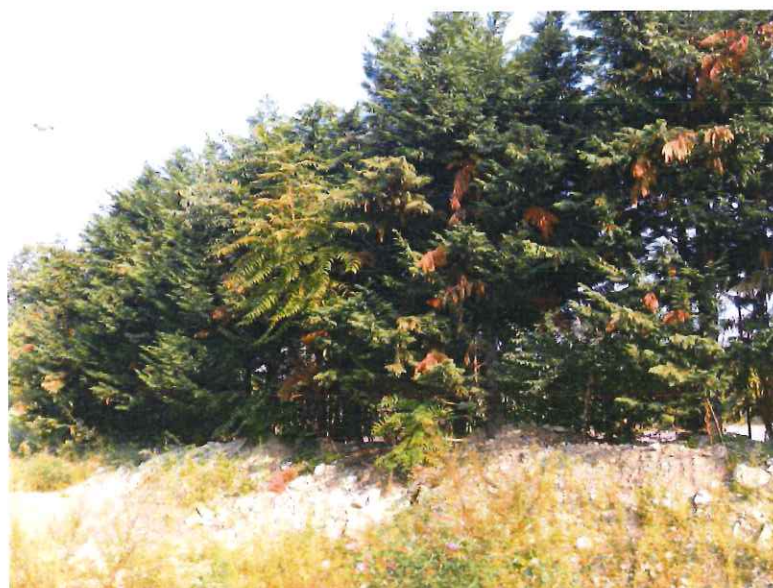
FOTO N. 15: Siepe di Leilandi
