*Integrazione approfondimenti strumentali su 122
esemplari radicati presso Via Falck a Milano (MI)*

Febbraio 2024

Oggetto: integrazione approfondimenti strumentali su 122 esemplari radicati presso Via Falck a Milano (MI).

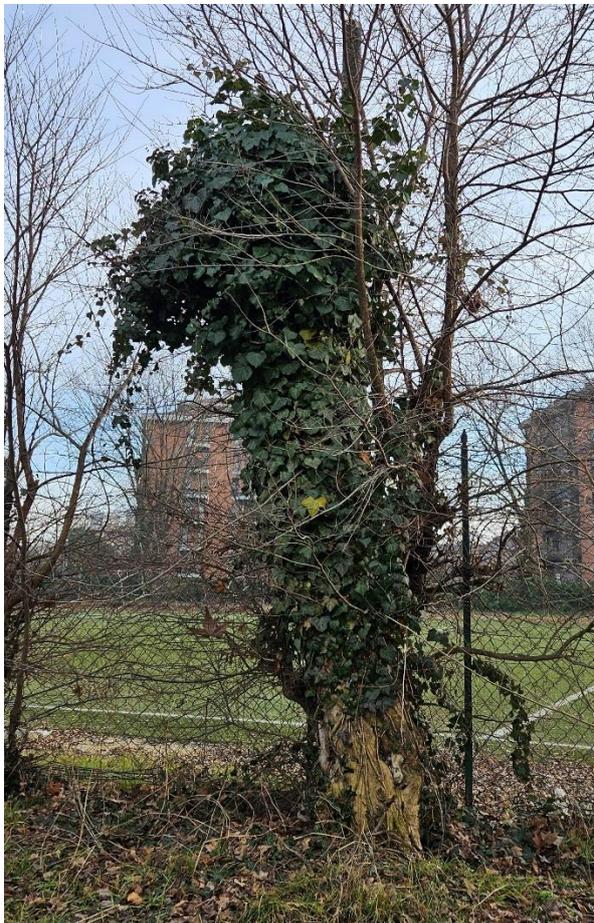
esemplari si ipotizza siano stati colpiti dagli eventi atmosferici estremi che hanno colpito Milano negli ultimi 2 anni, o da interventi di abbattimento effettuati da altra ditta in dicembre 2023, o ancora si tratta di esemplari morti in piedi o naturalmente stroncati a 5-6m. Questi esemplari hanno una classe di pericolo trascurabile e andranno rimossi o mantenuti a discrezione della committenza.

Foto n°1 – Totem nel Campo da calcio

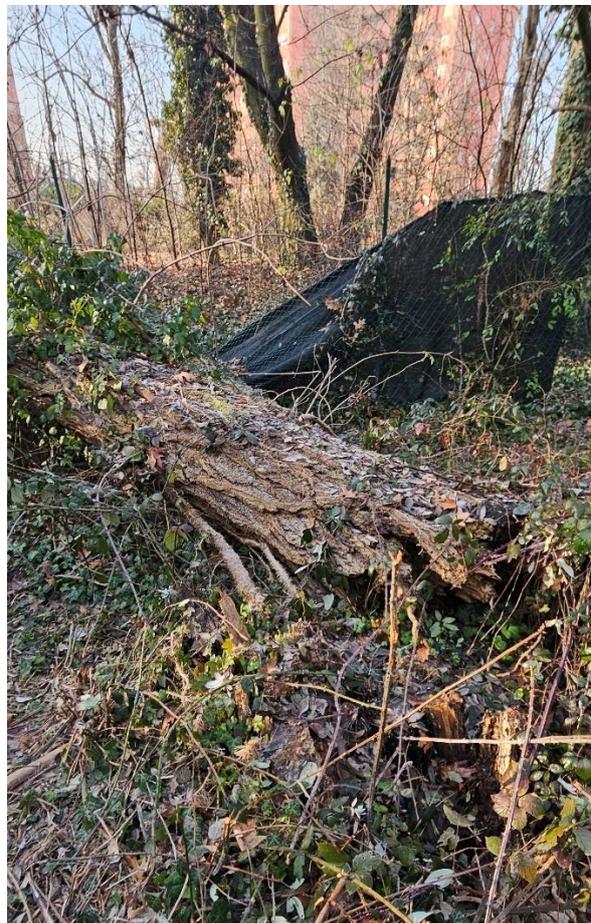
Foto n°2 - Esempio caduto nel Frutteto

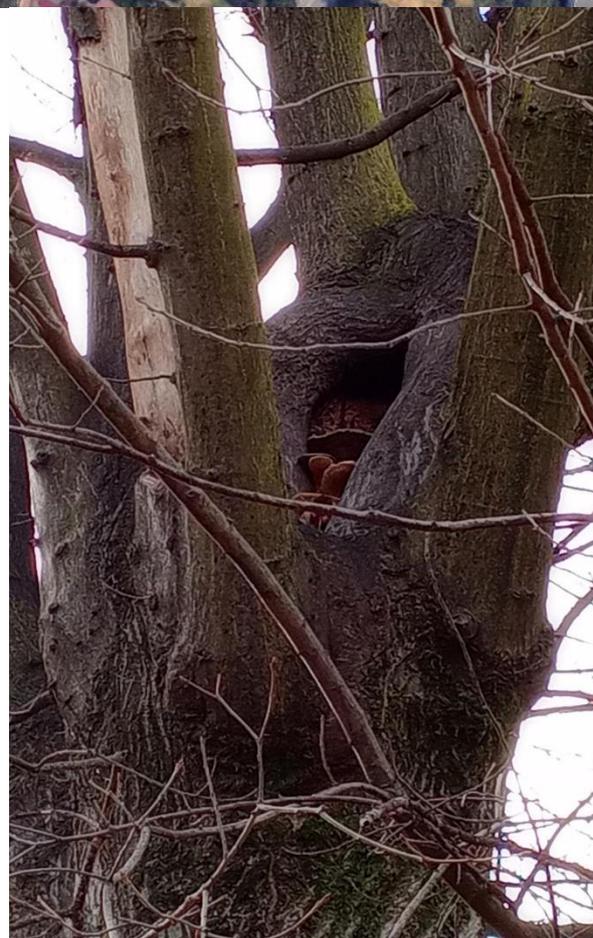
Foto n°4 - Quercia n°371

Si tratta di esemplari di *Quercus rubra* spesso in regressione, con ferite e cavità estese, che necessiterebbero di numerosi interventi manutentivi per essere messi in sicurezza e limitare il pericolo che si verificano crolli. Si tratta di alberi maturi che in quanto tali rappresentano un contenitore di biodiversità elevata; tuttavia, in alcuni casi non si ritiene possibile la loro tutela se non effettuando interventi drastici (capitozzi), che difficilmente una pianta già degradata, con agenti cariogeni già ampiamente in azione, riuscirà a sopportare.

Per gli altri esemplari da conservare si consiglia un monitoraggio costante e periodico, molti di questi esemplari per esempio presentano branche secche, che andranno rimodate. Altri presentano cavità alla base e/o in quota e per questo motivo andranno contenute. (Le indicazioni manutentive precise sono riportate nel Tabulato riepilogativo).

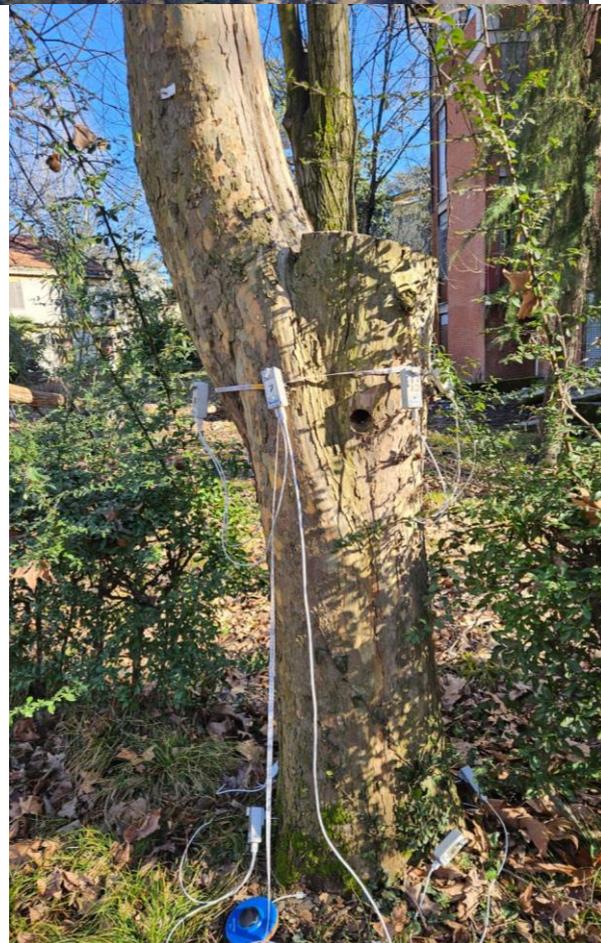
Foto n°6 - Platano n°212

Si trova all'interno del giardino principale in direzione del Frutteto ed è caratterizzato da notevole pregio. Molti degli esemplari di *Platanus acerifolia* che lo compongono risultano però avere difetti significativi o gravi lungo il fusto e/o in chioma, si rileva infatti spesso presenza di fori di Picchio o ferite con carie.

Essendo esemplari di pregio molto caratteristici risulta necessario preservarli e tutelarli effettuando interventi di potatura finalizzati alla riduzione del pericolo di crolli. (Le indicazioni manutentive precise sono riportate nel Tabulato riepilogativo).

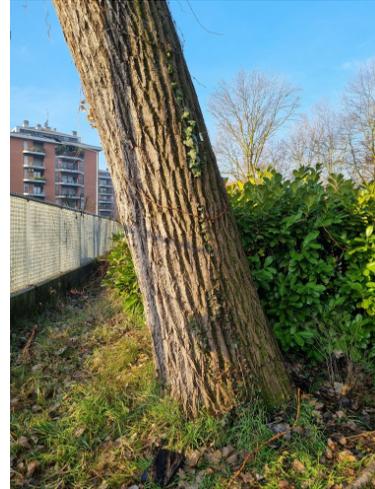
Fusto inclinato

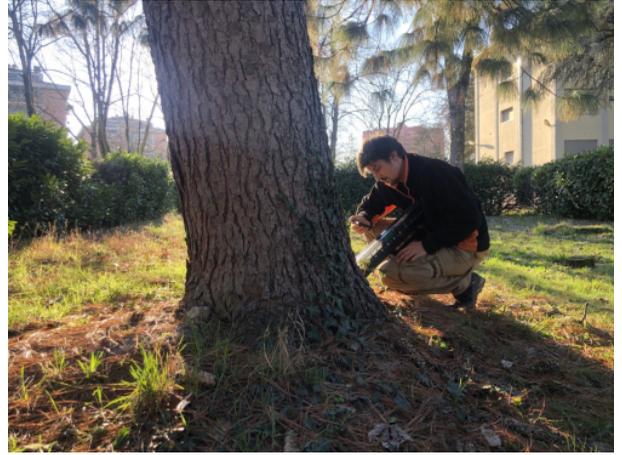
Sollevamento della ceppaia lieve

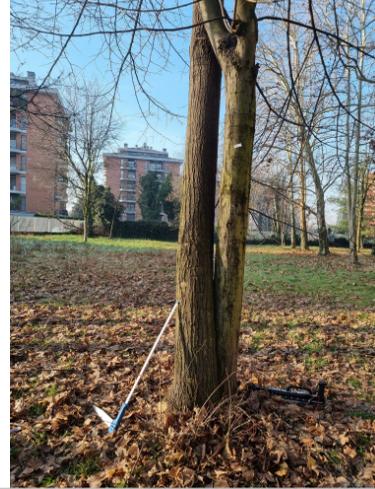
Codominanza

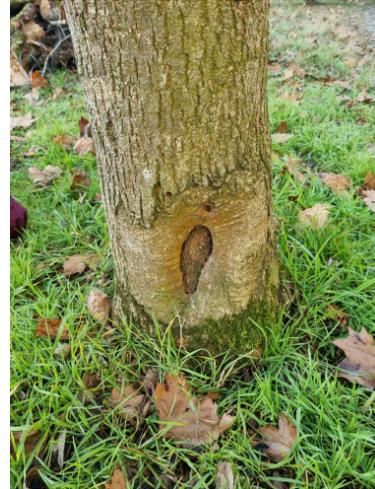
Ferita in chiusura

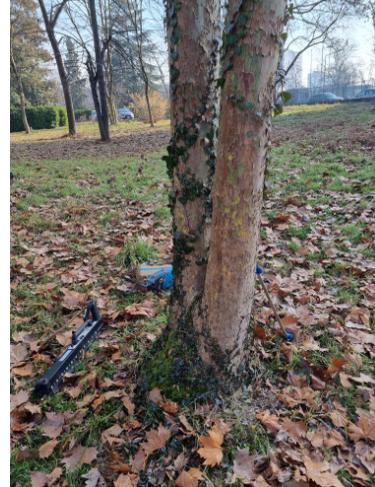
Policormico

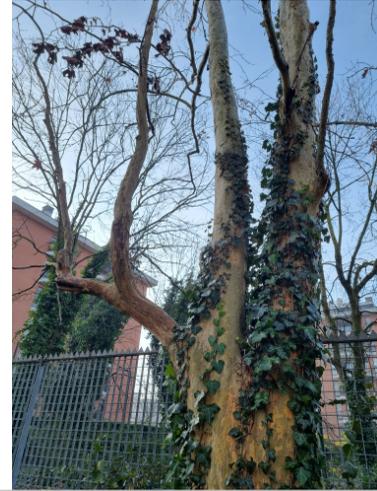
Policormico

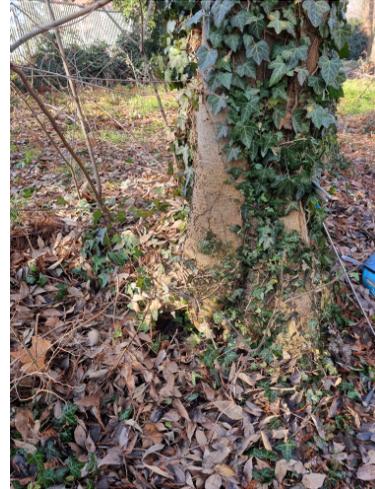
Colletto allargato, edera sul fusto

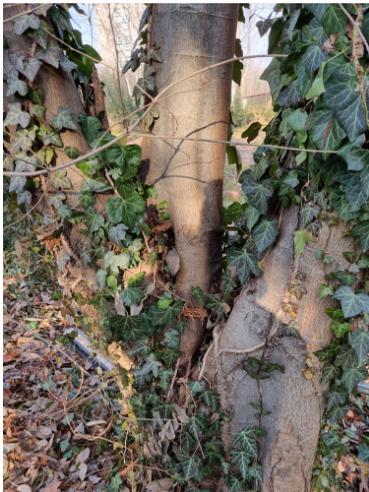
Inserzione branche stretta

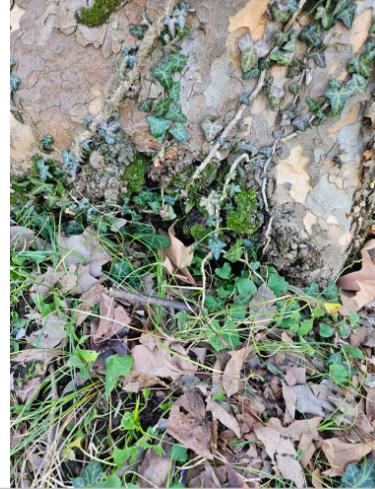
Ferita alla base

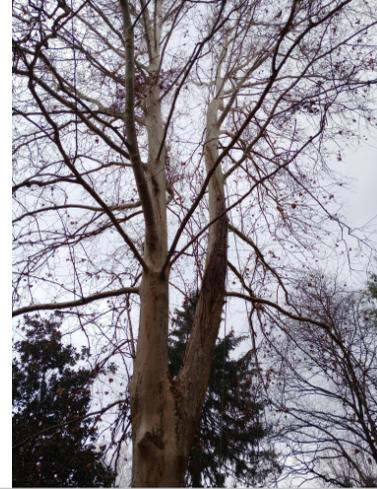
Branca con ferita

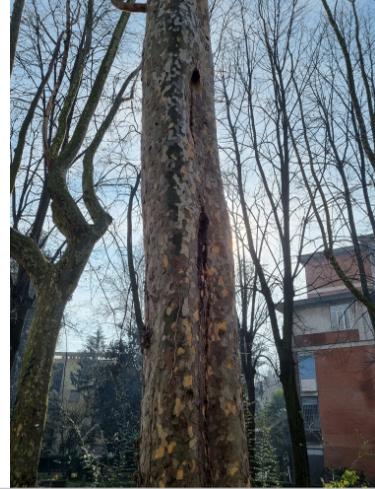
Fori di Picchio

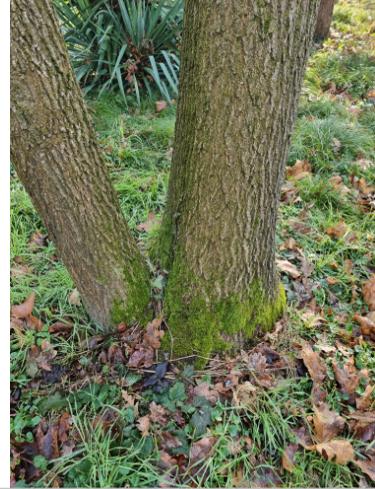
Policormico

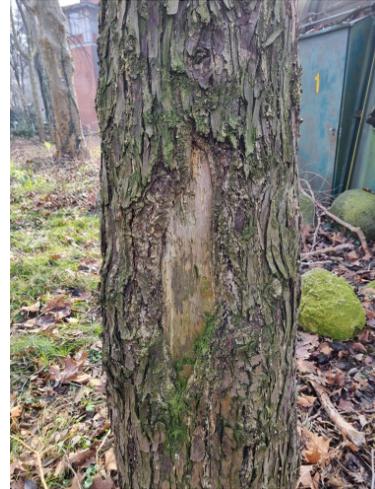
Ferita sul fusto

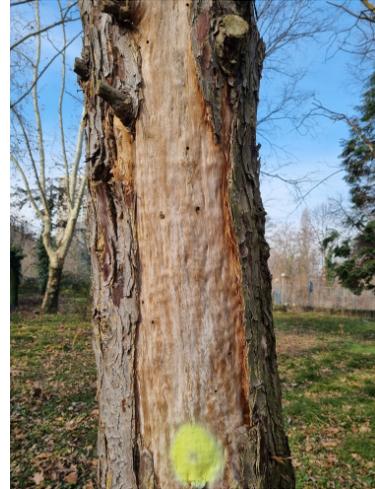
Ferita lungo il fusto

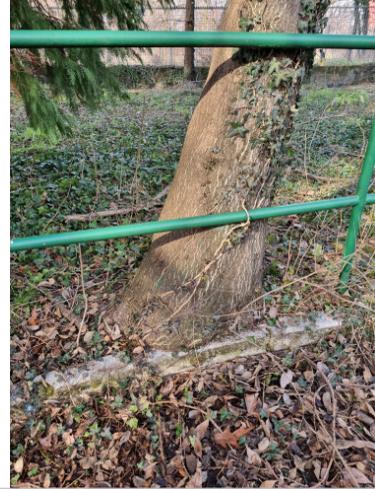
Codice
censimento
114

Interferenza ringhiera

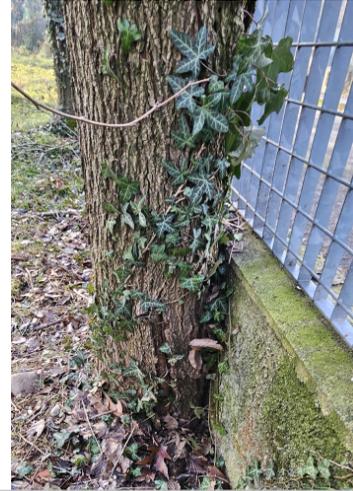
Codice
censimento
115

Interferenza grave

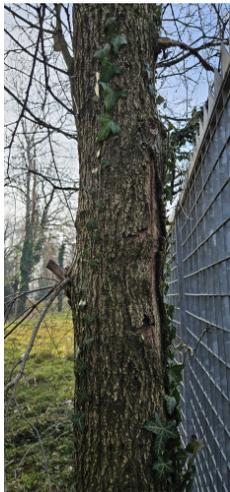
Ferita lungo il fusto

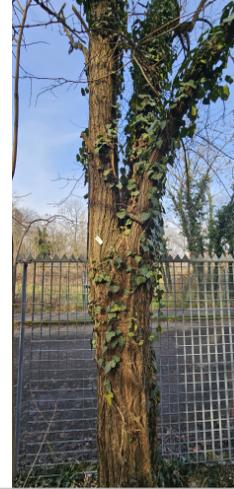
Codice censimento
128

Cocodominanza

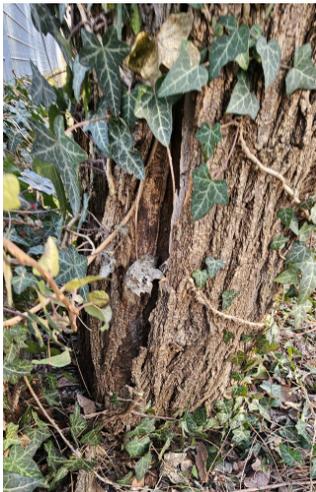
Ferita alla base

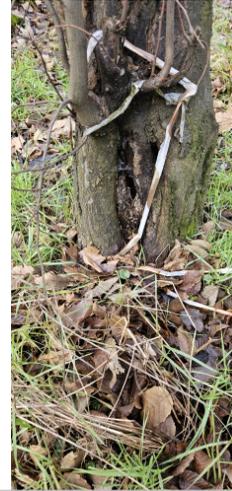
Ferita con carie

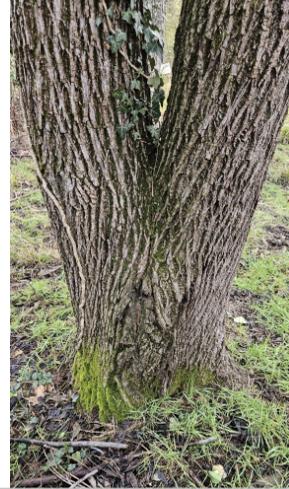
Codominanza con inclusione di corteccia

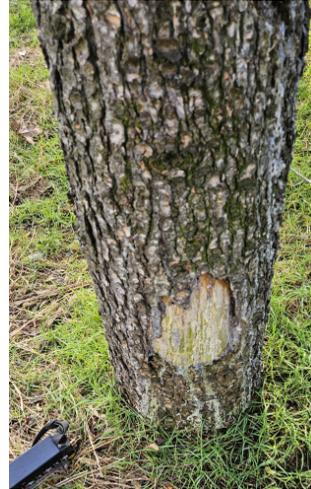
Ferita sul fusto

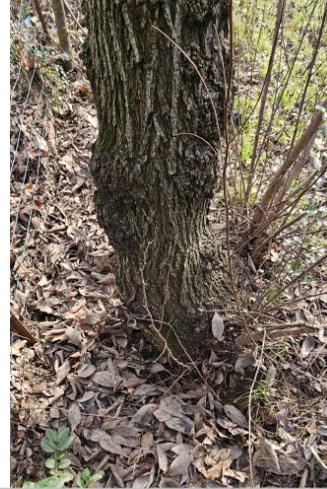
Fusto sinuoso con bombature

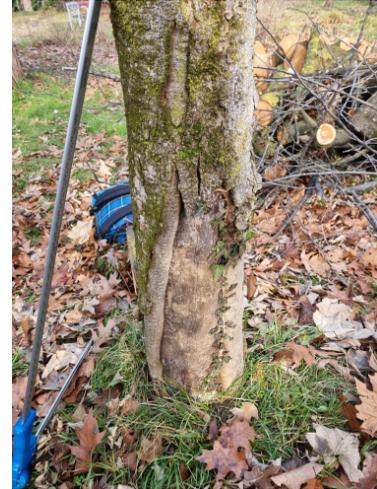
Ferita lungo il fusto

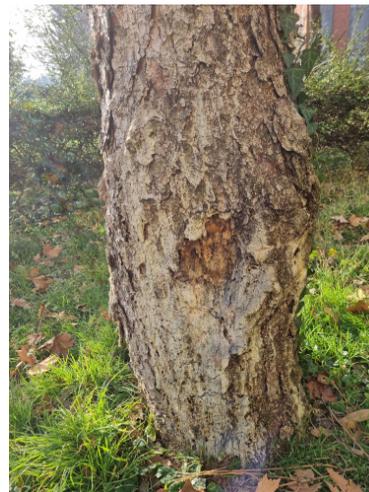
Ferita compartimentata al fusto

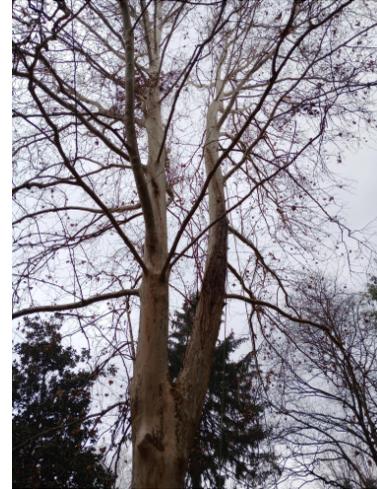
Branca con ferita

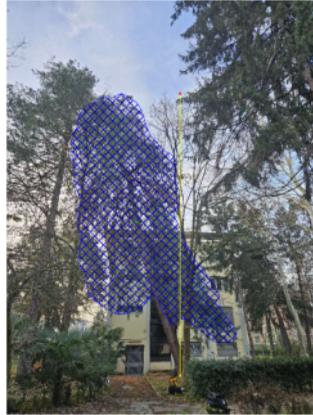
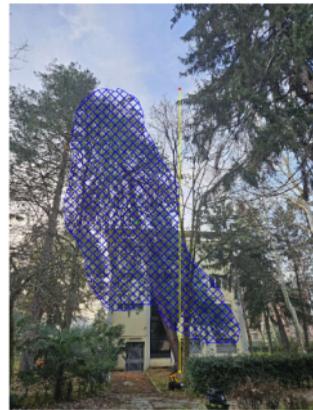
Tracciati Prova di carico

Visto il risultato non ottimale della Prova di carico (I=1.2) si ritiene opportuno effettuare un intervento URGENTE di Riduzione della chioma/cimatura al fine di aumentare il suo Fattore di Sicurezza (I). Questa scelta è da considerarsi il male minore in alternativa alla perdita dell'albero. (Simulazione di riduzione della chioma del 15% nell'immagine 2)

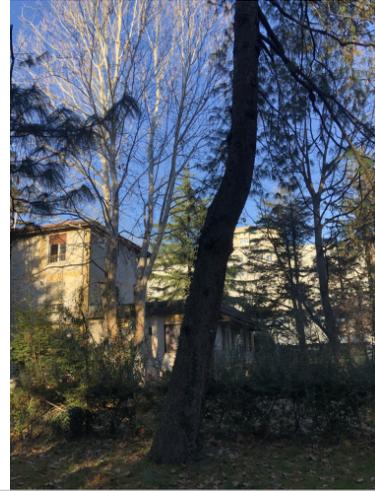
Fusto sinuoso

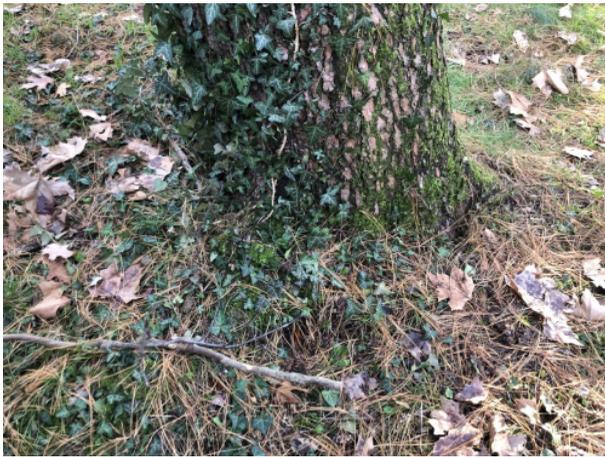
Sollevamento della ceppaia lieve

Monitorare inclinazione (fessure sul terreno, sollevamento della ceppaia..). Si consiglia di effettuare un Prova di carico al prossimo ricontrollo

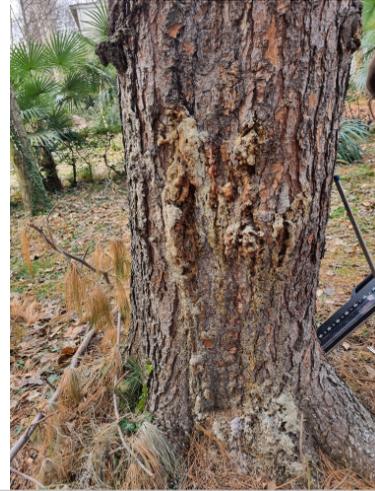
Essudati di resina

Monitorare inclinazione (fessure sul terreno, sollevamento della ceppaia..). Si consiglia di effettuare un Prova di carico al prossimo ricontrollo

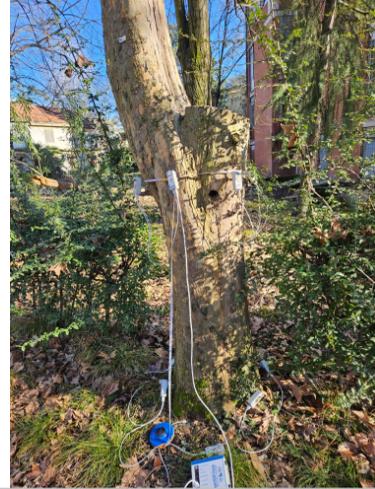
Taglio di potatura con foro di picchio

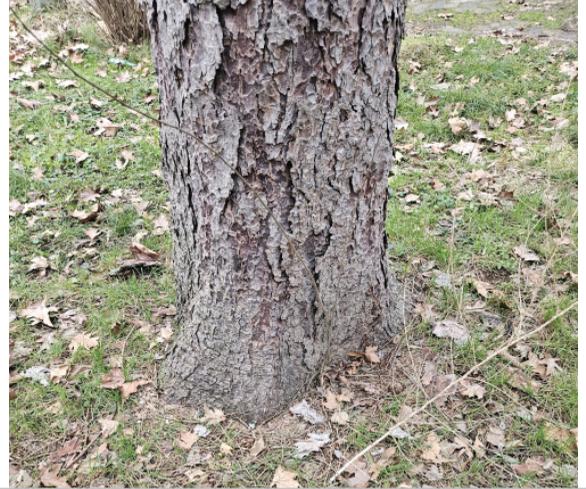
Decorticazioni

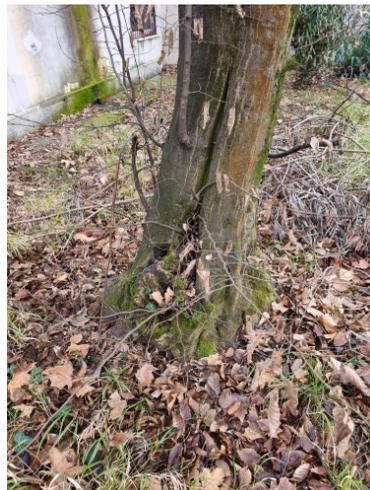
Ferita compartimentata lungo il fusto

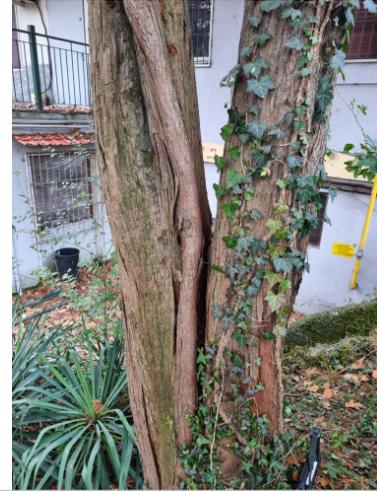
Fusti codominanti con inserzione debole

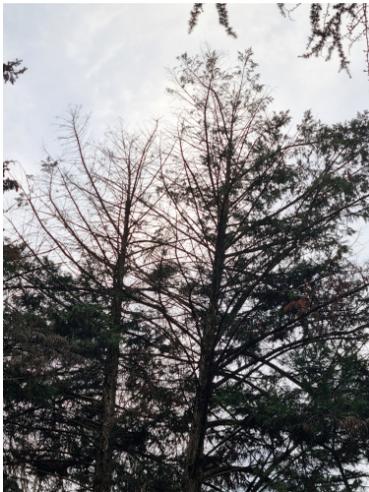
Cime secche

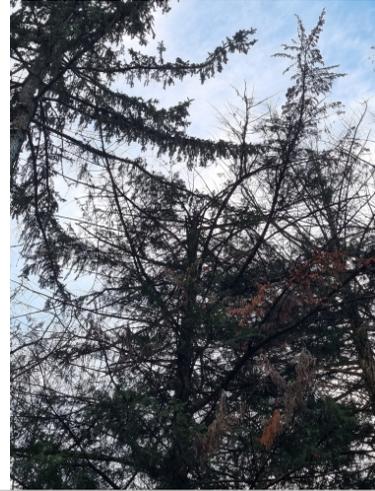
Chioma cimata grave

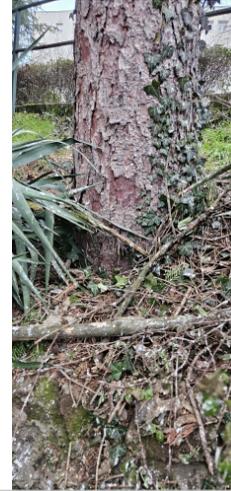
Colletto parzialmente interrato

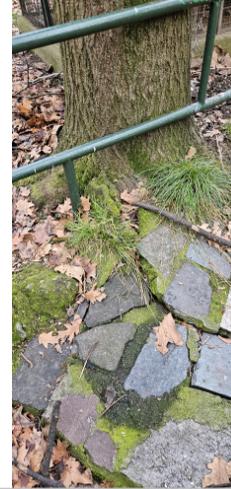
Interferenza con ringhiera e pavimentazione grave

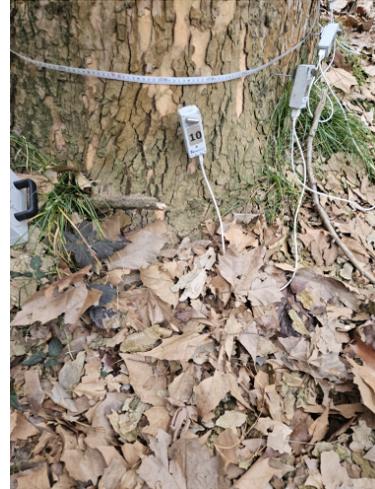
Radice strozzante rotta

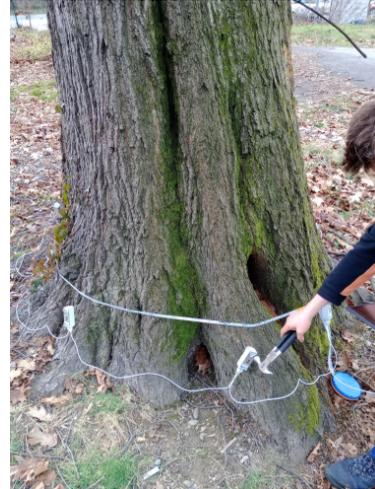
Cavità passante alla base

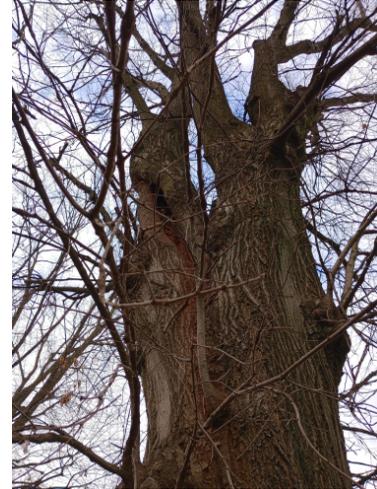
Ferita al castello

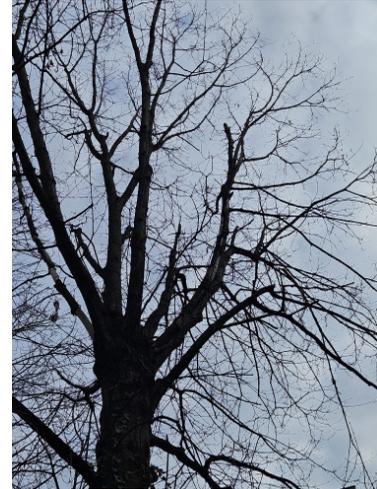
Cimato con ramificazioni secche

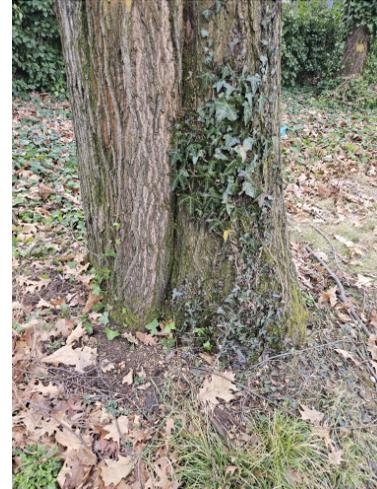
Sono state riscontrate degradazioni e cavità gravi alla base che compromettono la stabilità dell'albero. si segnala inoltre presenza di ferite con carie significative lungo il fusto e al castello. Per queste ragioni si ritiene complessa la messa in sicurezza dell'albero senza comprometterne la vitalità, si ritiene pertanto opportuno procedere con l'abbattimento.

Ferita lungo il fusto

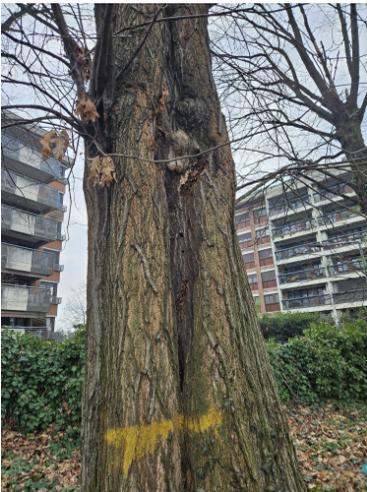
Ferita ascendente lungo il fusto

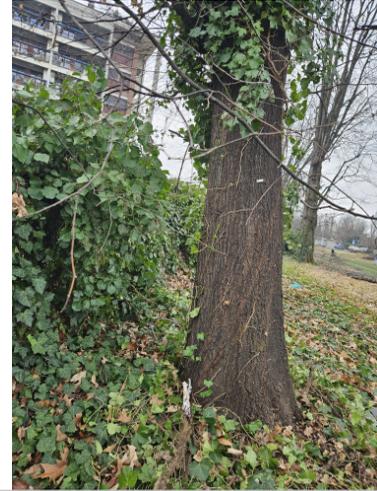
Fusto inclinato

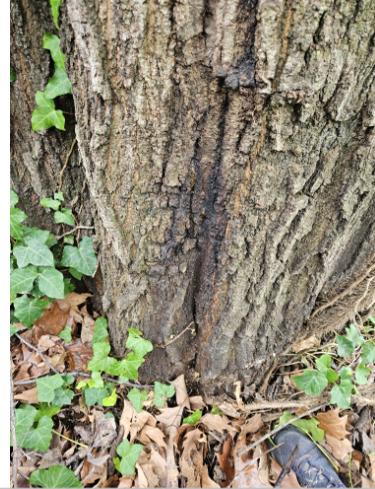
Costolature

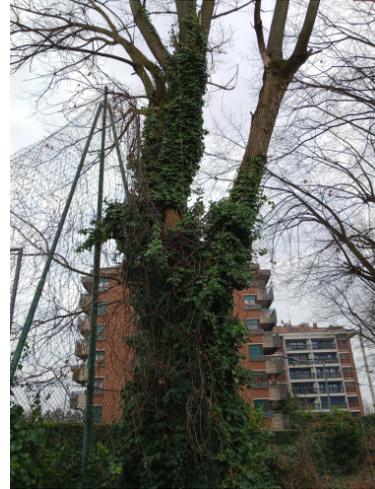
Cavità su branca lato strada

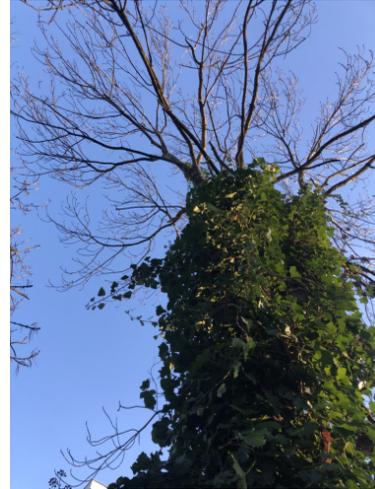
Edera grave

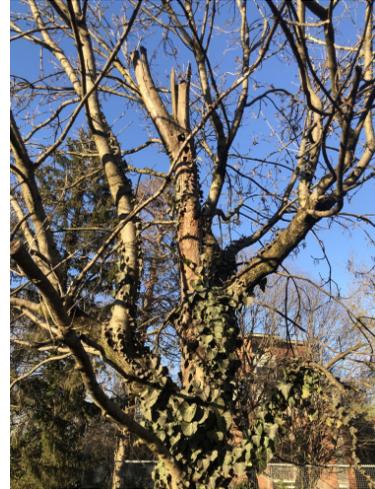
Branca centrale morta

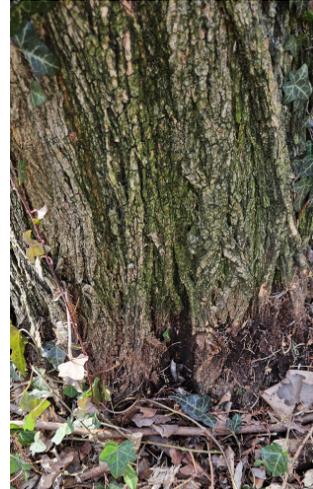
Depressione con carie

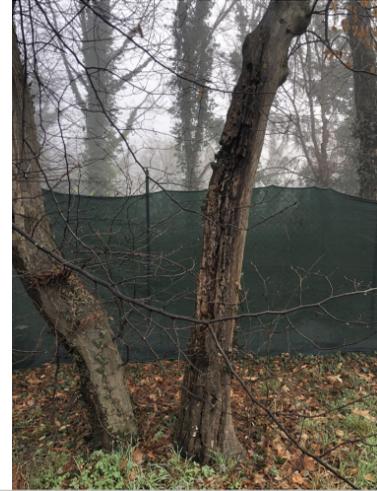
Corno morto da rimuovere

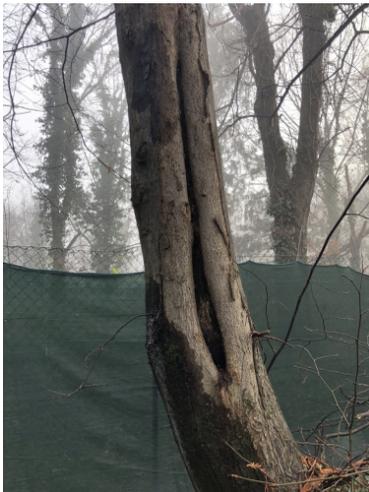
Ferita lungo il fusto

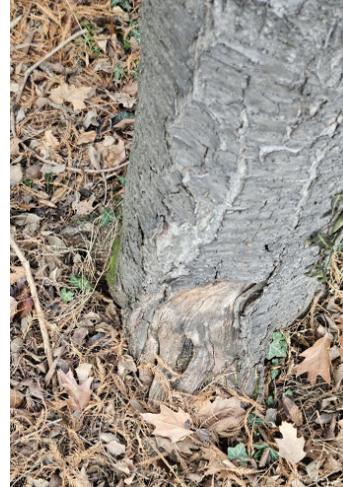
Ferita alla base

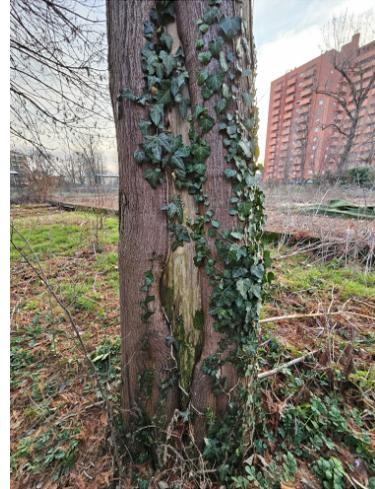
Ferita ascendente lungo il fusto

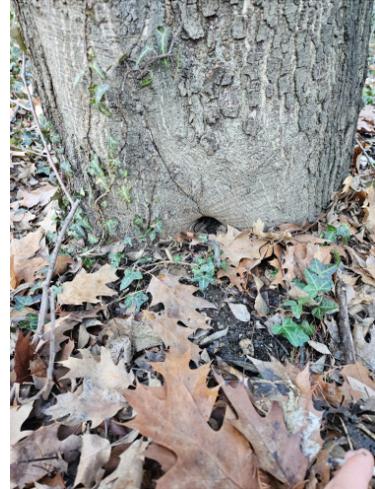
Sollevario della ceppaia e cavità alla base

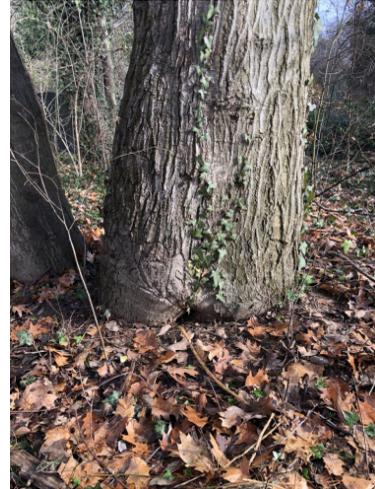
Sollevaramento della ceppaia

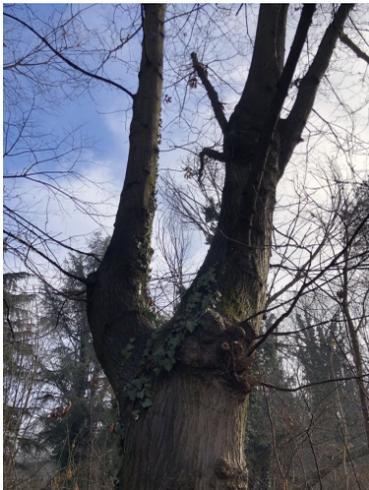
Chioma sbilanciata con codominanza

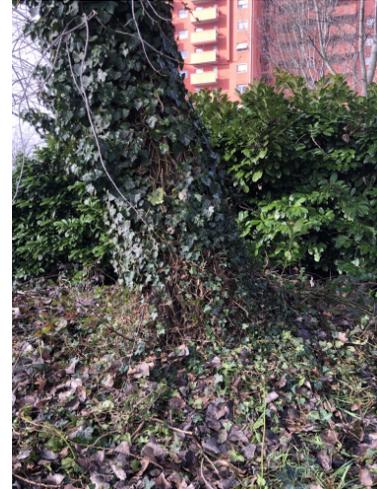
Sollevamento della ceppaia e fusto inclinato

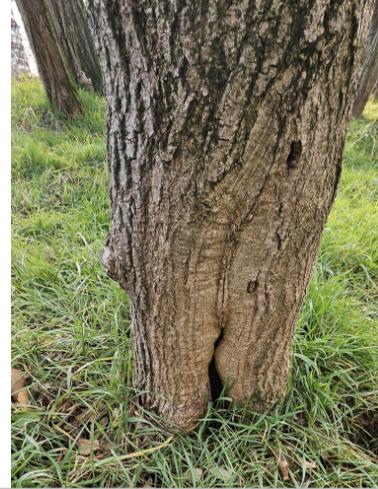
Cavità alla base

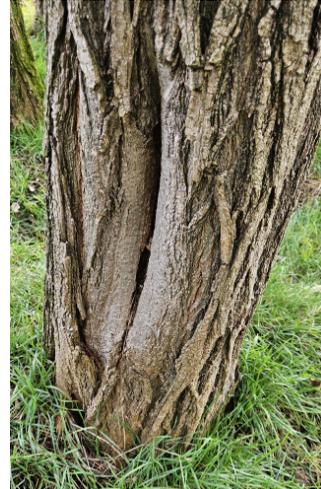
Ferita lungo il fusto

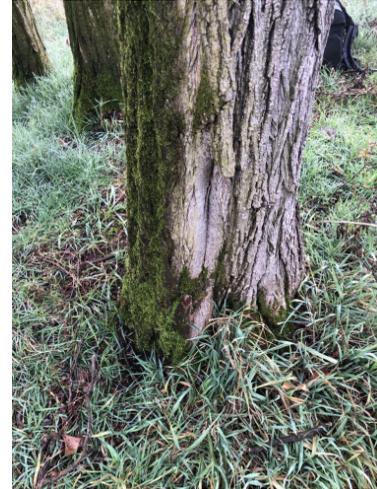
Ferita alla base

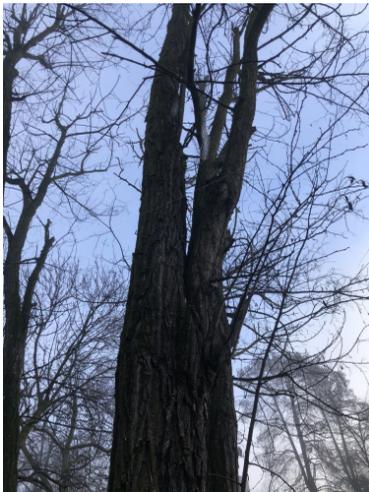
Inserzione stretta

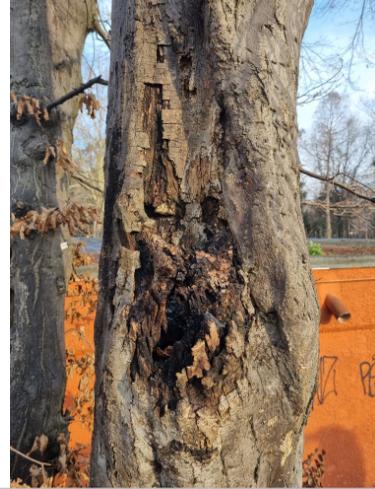
Ferita sul fusto

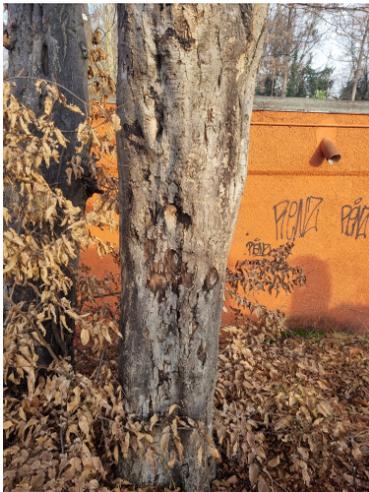
Decorticazioni

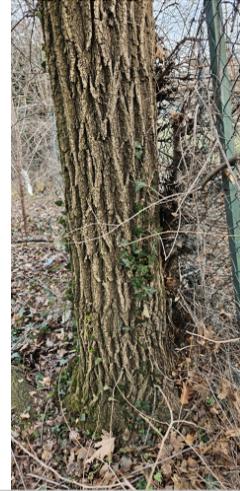
Interferenza recinzione

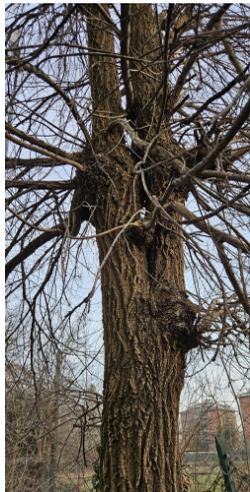
Codominanza

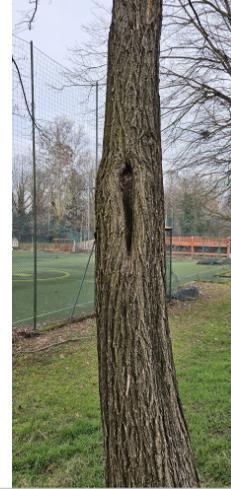
Ferita con cavità al fusto ben compartimentata

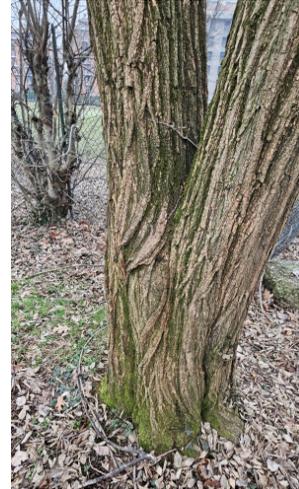
Inserzione cormi con inclusione di corteccia e calli

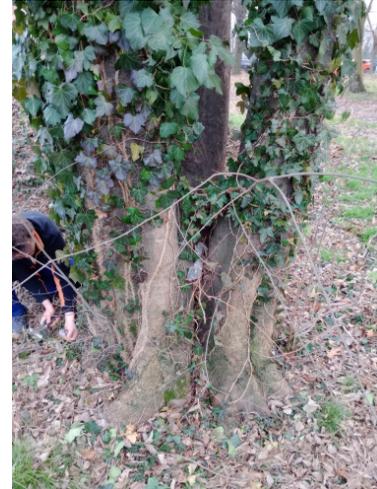
Policornico

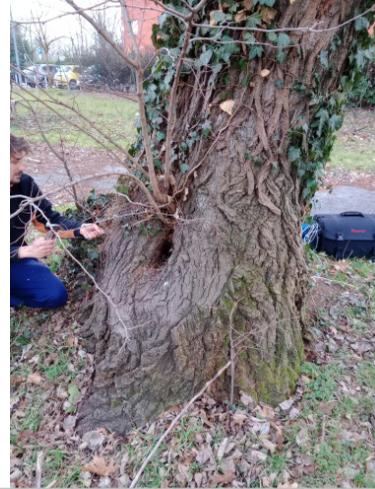
Cavità alla base

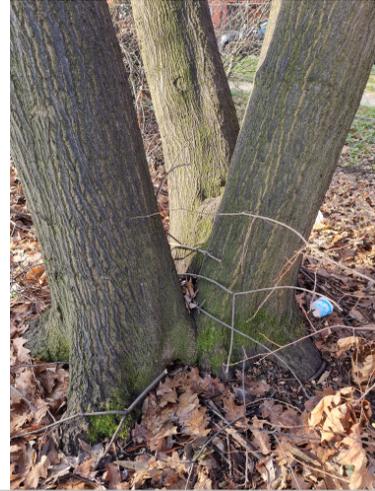
Policormico

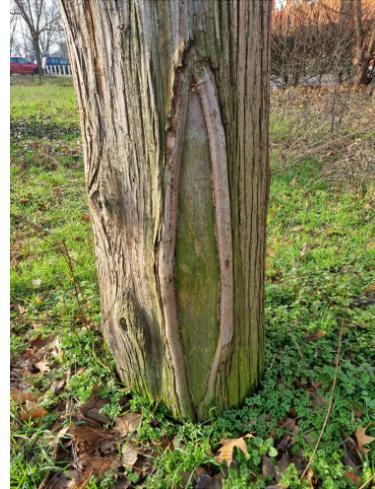
L'esemplare presenta una ferita longitudinale al colletto e lungo il fusto. Nonostante la presenza di legno di reazione i Profili Dendrodensimetrici effettuati sia al colletto verso radici che al fusto hanno rilevato estese degradazioni. La sezione portante di legno sano risulta insufficiente.

Ferita lungo il fusto

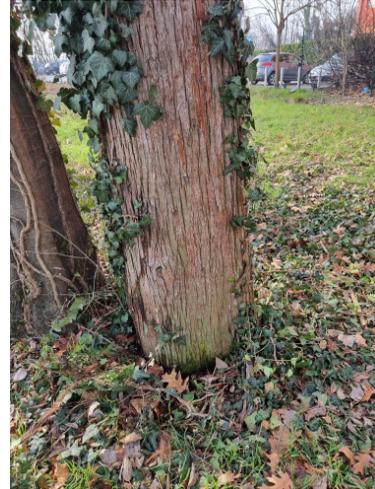
Interferenza con esemplare adiacente

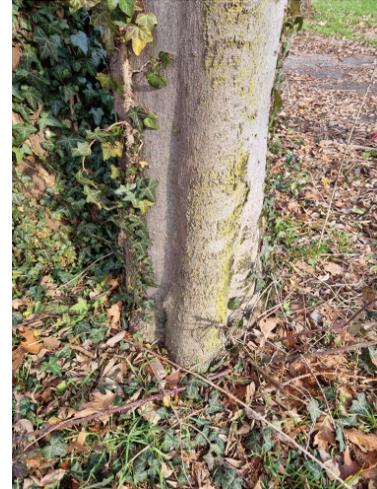
Depressioni e costolature

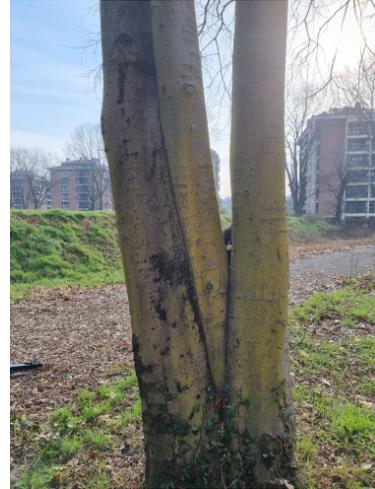
Policormico con corteccia inclusa

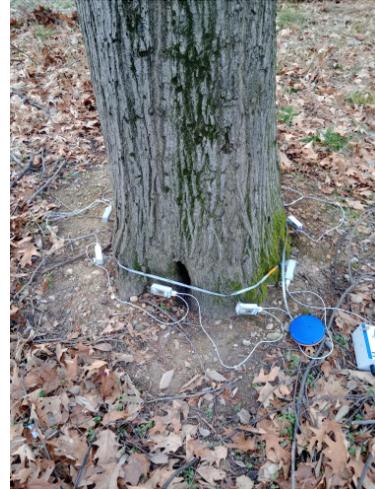
Cavità alla base

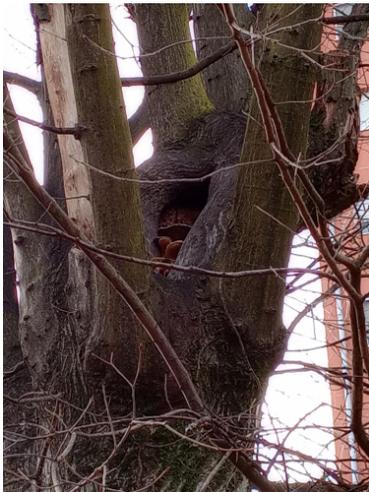
Carpofori su cavità al castello

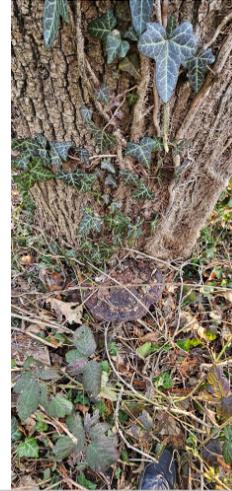
Ganoderma sp

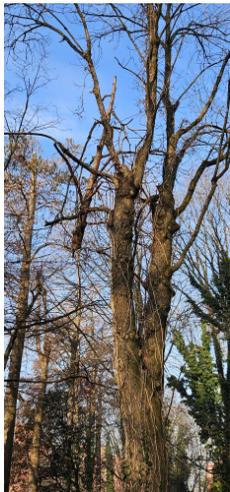
Codominanza e secco appeso

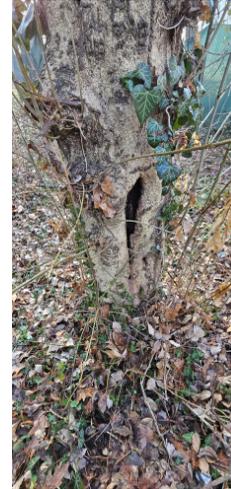
Ferita con cavità alla base

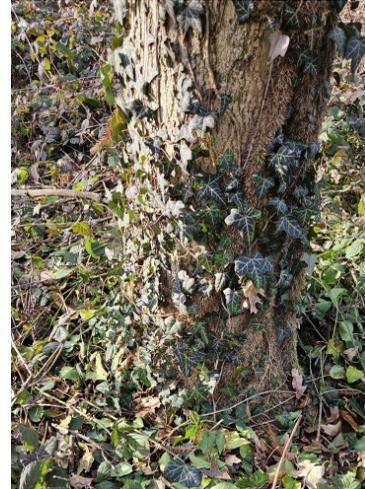
Edera

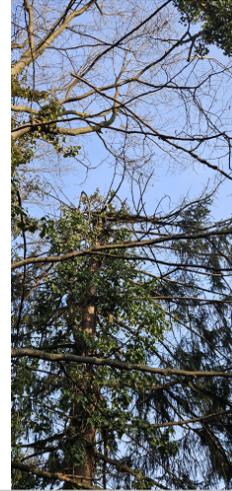
Chioma cimata

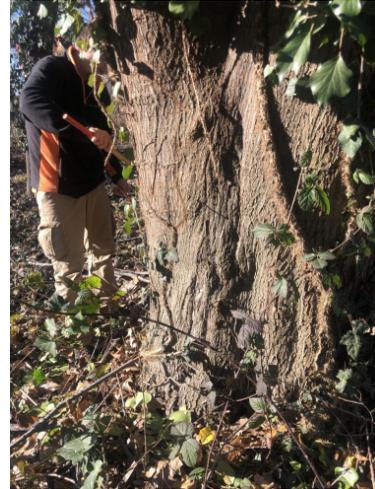
Inserzione stretta dei corni con inclusione di corteccia

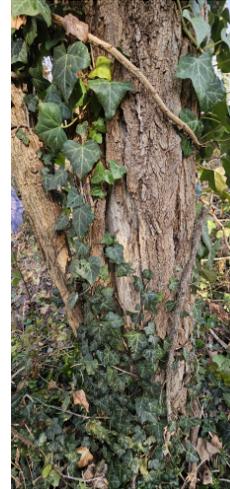
Codice
censimento
418

Ferita al fusto

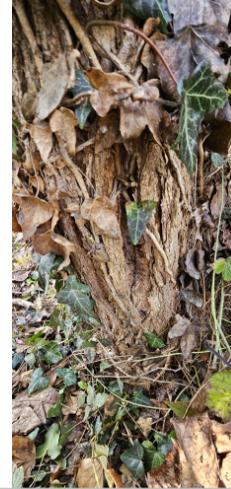
Codice
censimento
419

Ferita al fusto

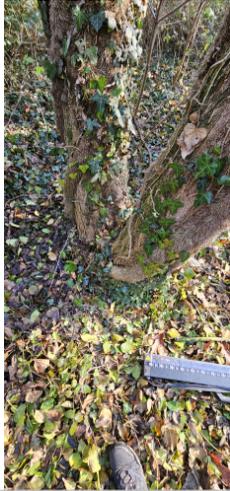
Codice
censimento
422

Esemplare policormico

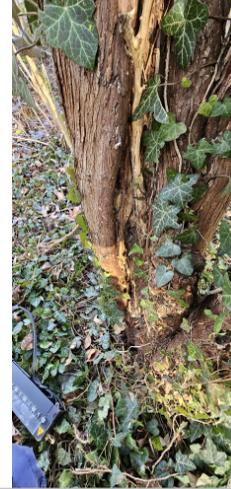
Codice
censimento
431

Inserzione dei cormi con inclusione di corteccia lieve

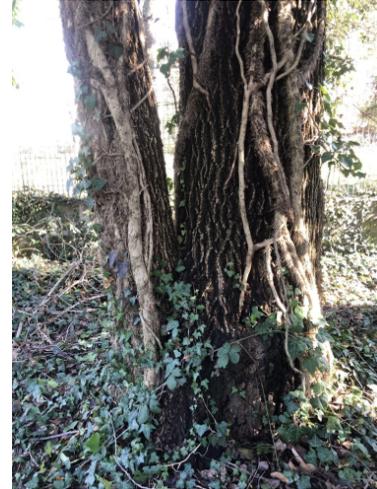
Codice
censimento
444

Inserzione stretta dei cormi con inclusione di corteccia

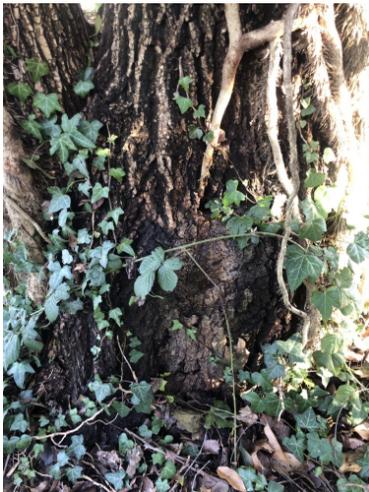
Ferita con bombatura all'inserzione

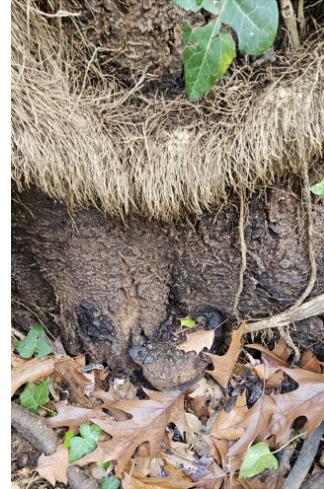
Codice
censimento
506

Ganoderma sp

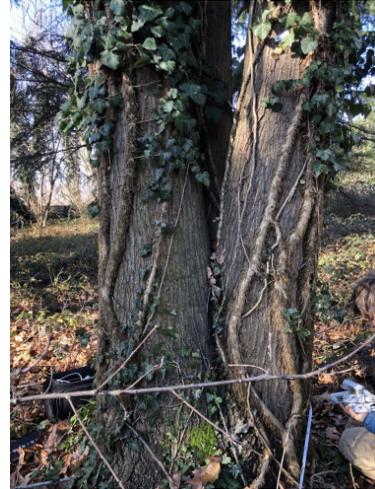
Codice
censimento
507

Policormico con inclusione di corteccia

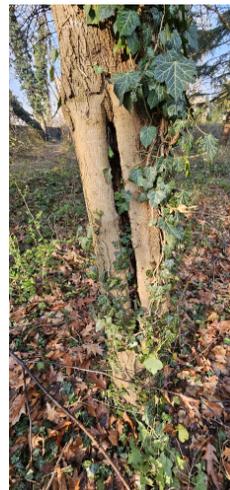
Codice
censimento
509

Ferita con cavità lungo il fusto

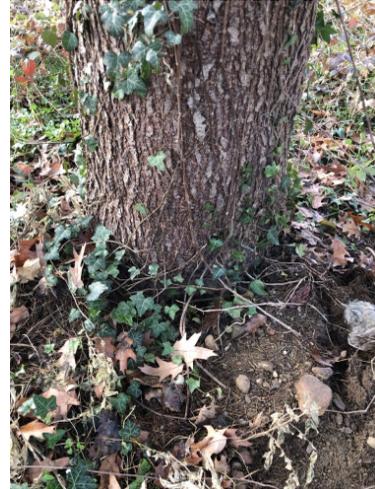
Codice
censimento
513

Colletto allargato con edera

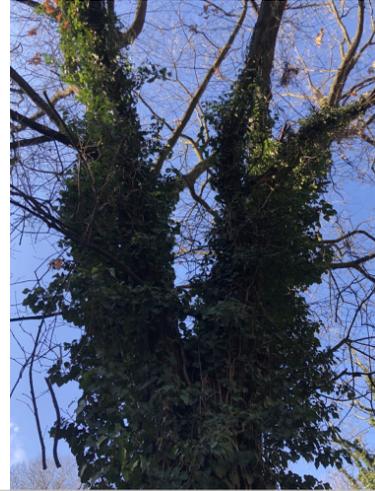
Codice
censimento
514

Edera grave, parzialmente ispezionabile

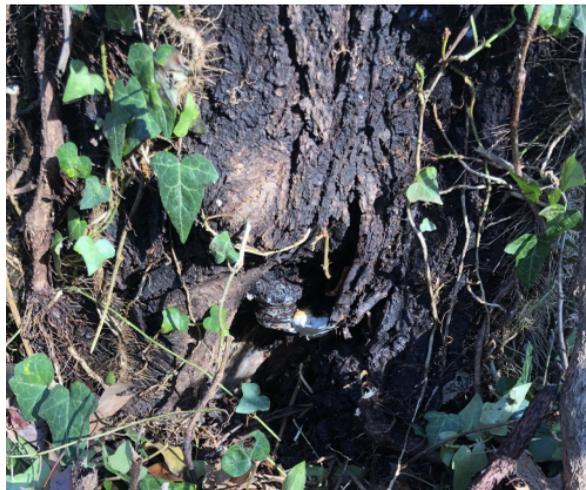
Codice
censimento
516

Ganoderma lucidum su ferita alla base

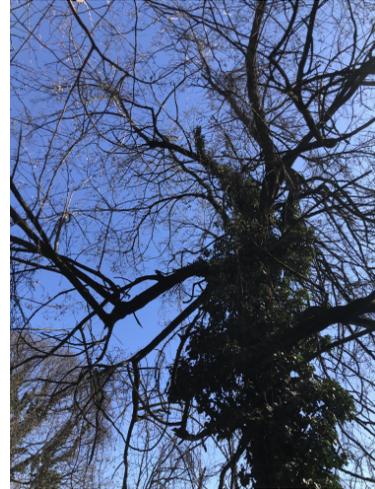
Chioma mal conformata

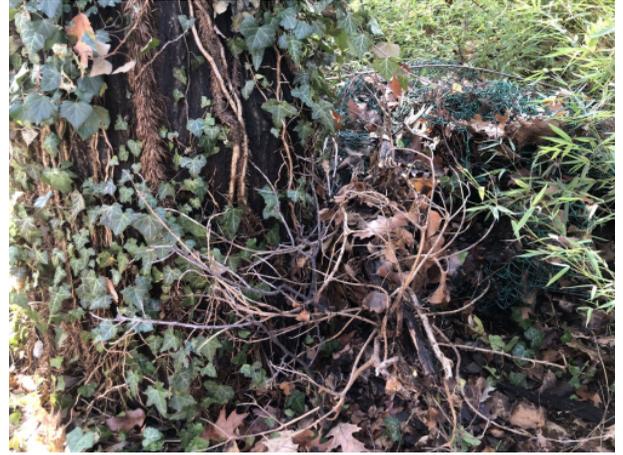
Presenza di reti metalliche verso W

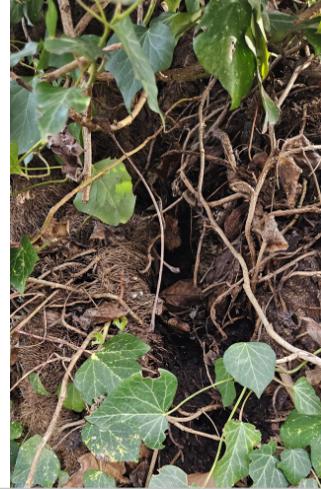
Ferita
